# Ensiklopedia

*Arsitektur Indis / Kolonial  
di Daerah Istimewa Yogyakarta*

*Potensi Arsitektur Bangunan Indis / Kolonial*

# ENSIKLOPEDIA ARSITEKTUR INDIS / KOLONIAL DI DAERAH ISTIMEWA YOGYAKARTA

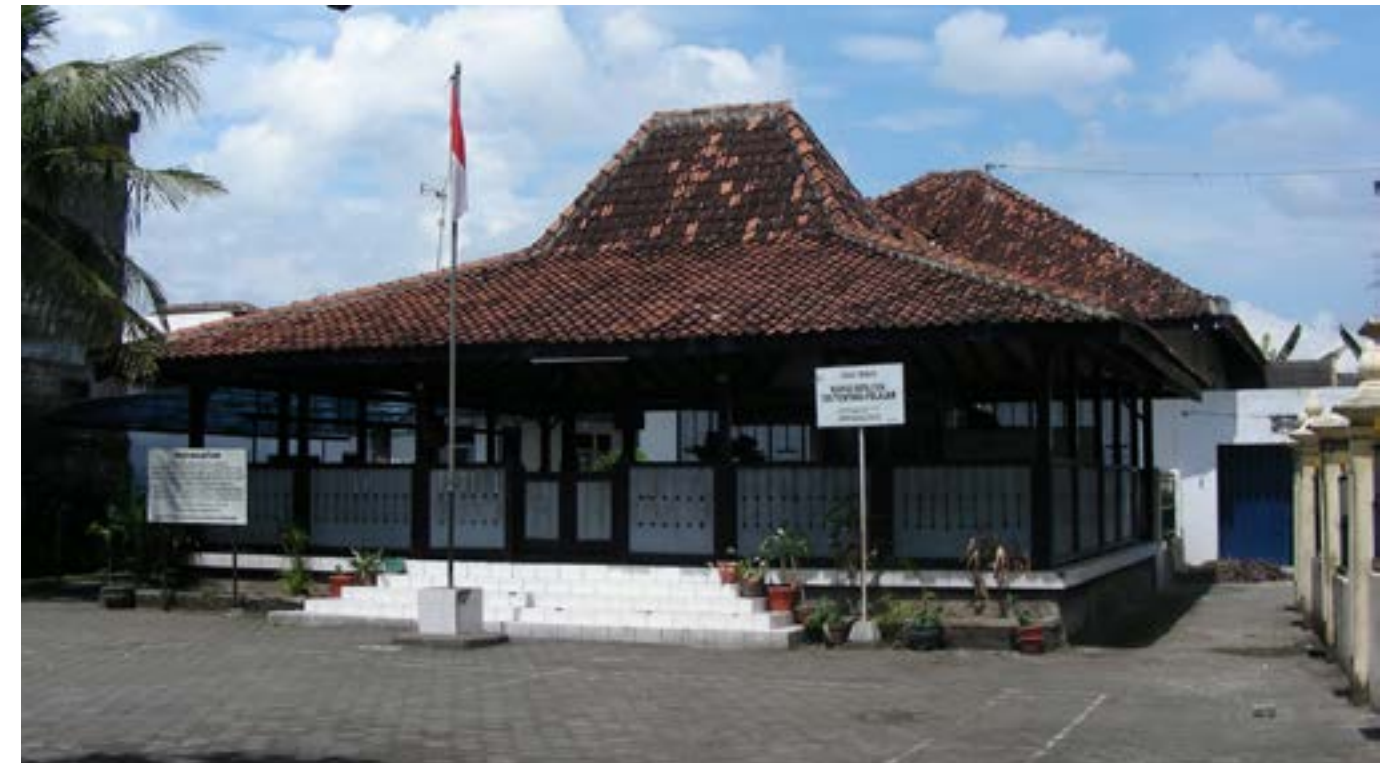
Bangunan asli bergaya Indis terletak di bagian belakang, sementara di bagian depan ditambahkan bangunan berbentuk joglo. Beberapa ciri Indis pada bangunan belakang terlihat dari bentuk jendela, pintu, serta atap perisai (limas).

Tampak depan Bangunan Markas Tentara Pelajar Batalyon 300 yang saat ini digunakan sebagai kantor Komisi Pemilihan Umum Kota Yogyakarta

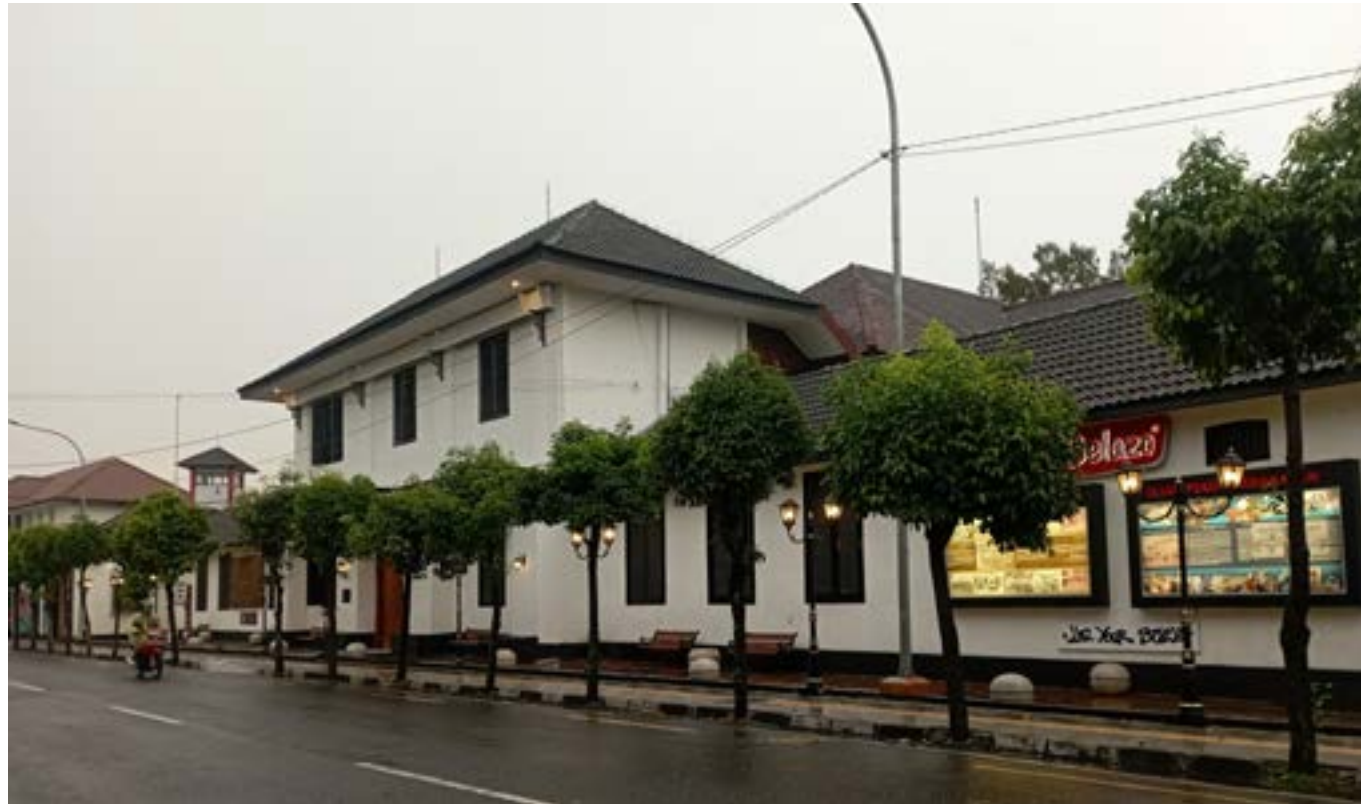
Bangunan Lembaga Pemasyarakatan Wirogunan  
Sumber : Dinas Kebudayaan DIY

Struktur/bangunan pada lahan 3,8 hektar ini berupa tembok tinggi berdenah segi empat dengan fasad di sisi timur. Pada tembok ini terdapat pilar atau butres sebagai penyangga. Menara pengawas terdapat di setiap sudut. Di dalam lingkupan ini terdapat barak serta perkantoran. Gaya Indis terlihat dari pintu dan jendela besar dan plafon bangunan tinggi. Tritisan pada bangunan relatif sempit, pagar atau balustrade dari teralis besi, daun pintu luar ganda, yaitu pada bagian luar merupakan panil kayu dengan jalusi dan daun pintu dalam merupakan panil kaca.

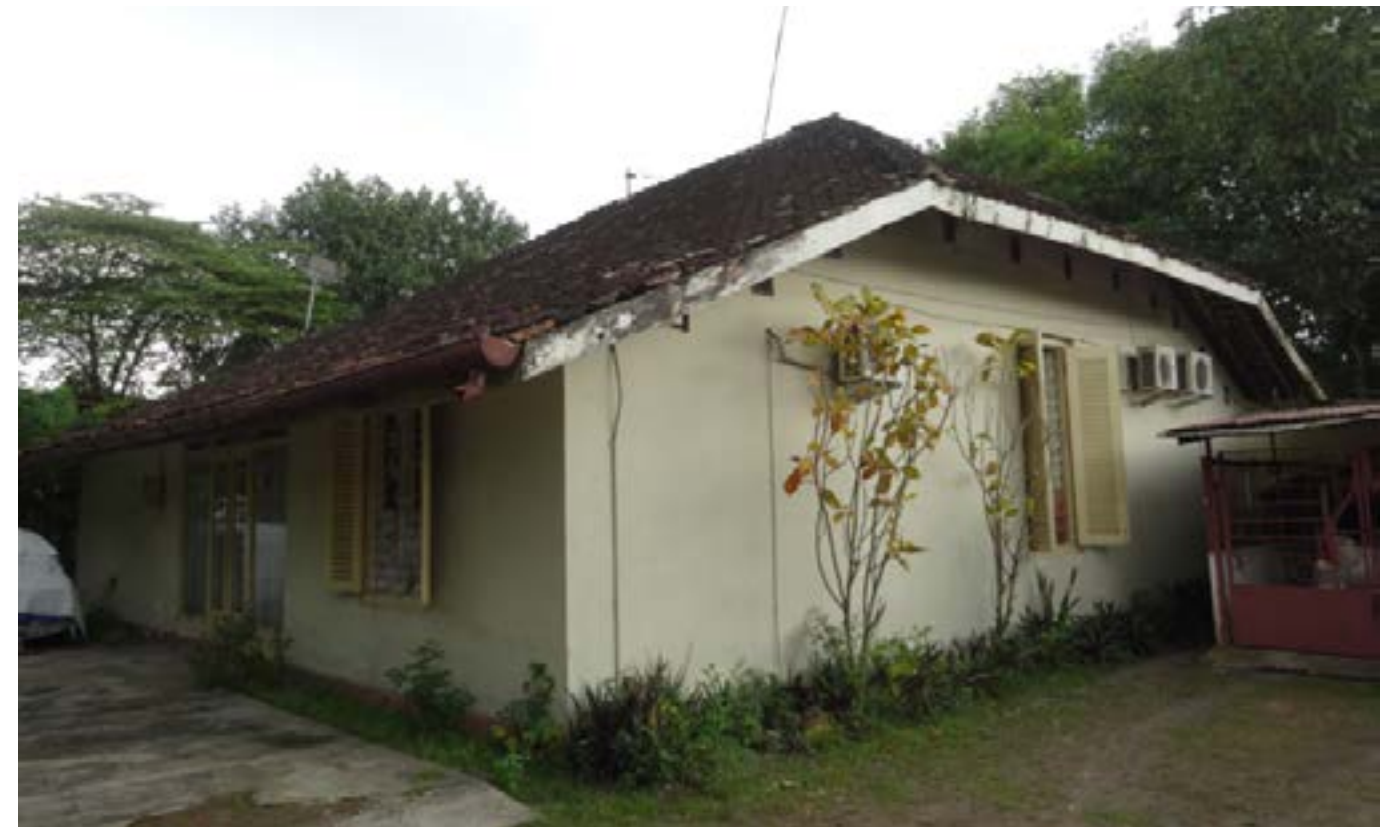
Sebagaimana rumah lain di kompleks ini, rumah menghadap barat ini menggunakan model kopel (couple) yang melekat dengan rumah di sebelahnya. Garasi berada di sisi lain dari rumah tersebut. Ciri Indis terlihat dari pintu yang menggunakan daun pintu ganda model kupu tarung dengan panil kayu dan kaca. Jendela menggunakan daun jendela ganda, dengan panil kaca untuk bagian dalam dan panil kayu dengan jalusi pada bagian luar. Sementara itu, atap rumah berbentuk perisai kombinasi.

Bangunan Indis milik Ny Harsini  
Sumber : Dinas Kebudayaan DIY

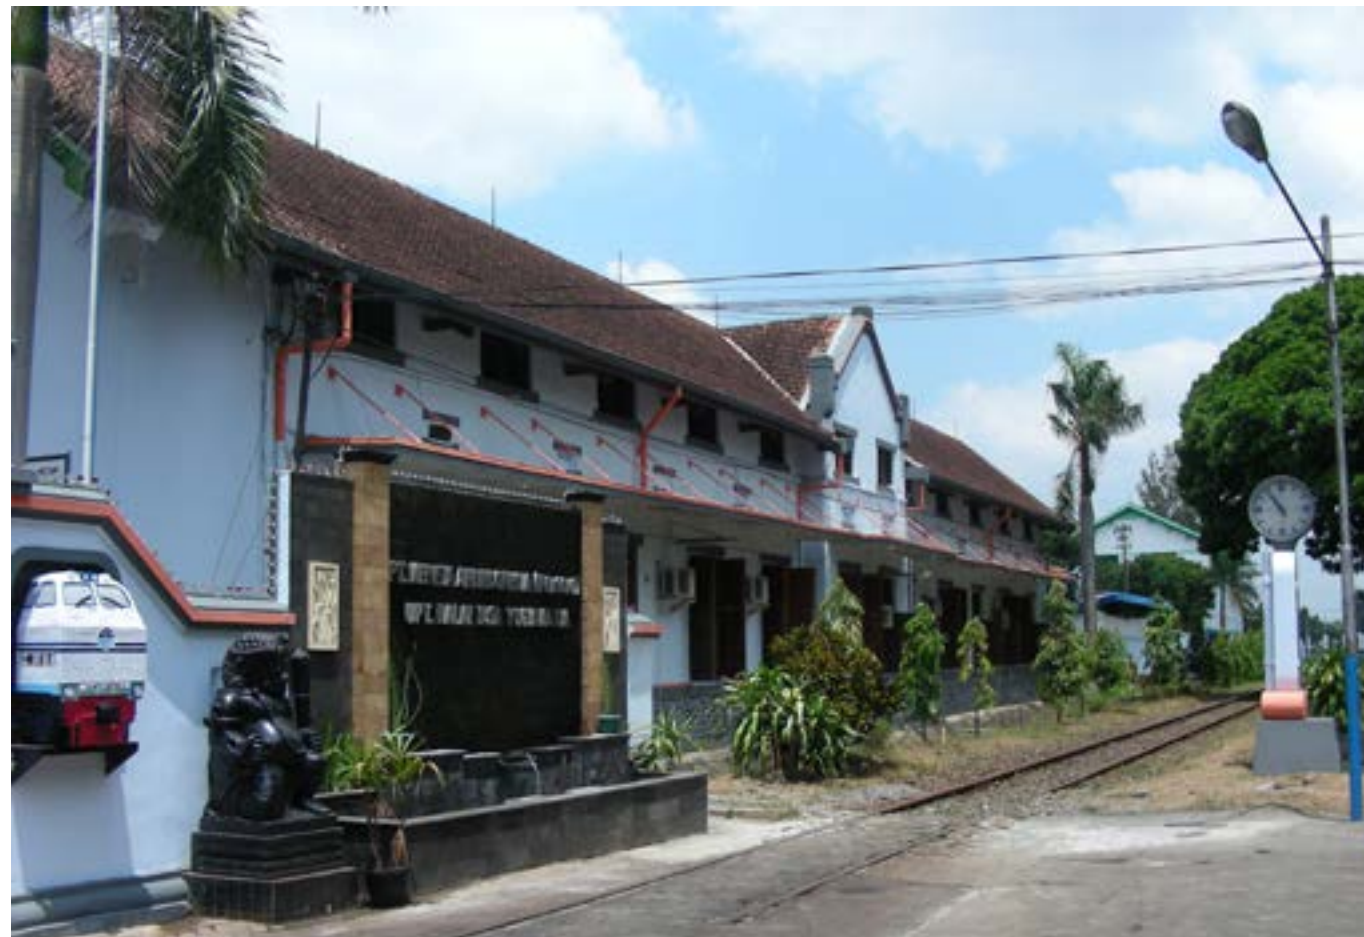
Balai Yasa Pengok memiliki berbagai fasilitas seperti bengkel, kantor, gudang, menara air, serta rumah listrik. Corak arsitektur Indis tampak pada jendela-jendela dan pintu pada muka bangunan, dengan susunan batu pada bagian bawah dinding bangunan. Pintu gerbang terbuat dari besi.

Bagian Depan Kompleks Balai Yasa, Pengok  
Sumber : Dinas Kebudayaan DIY

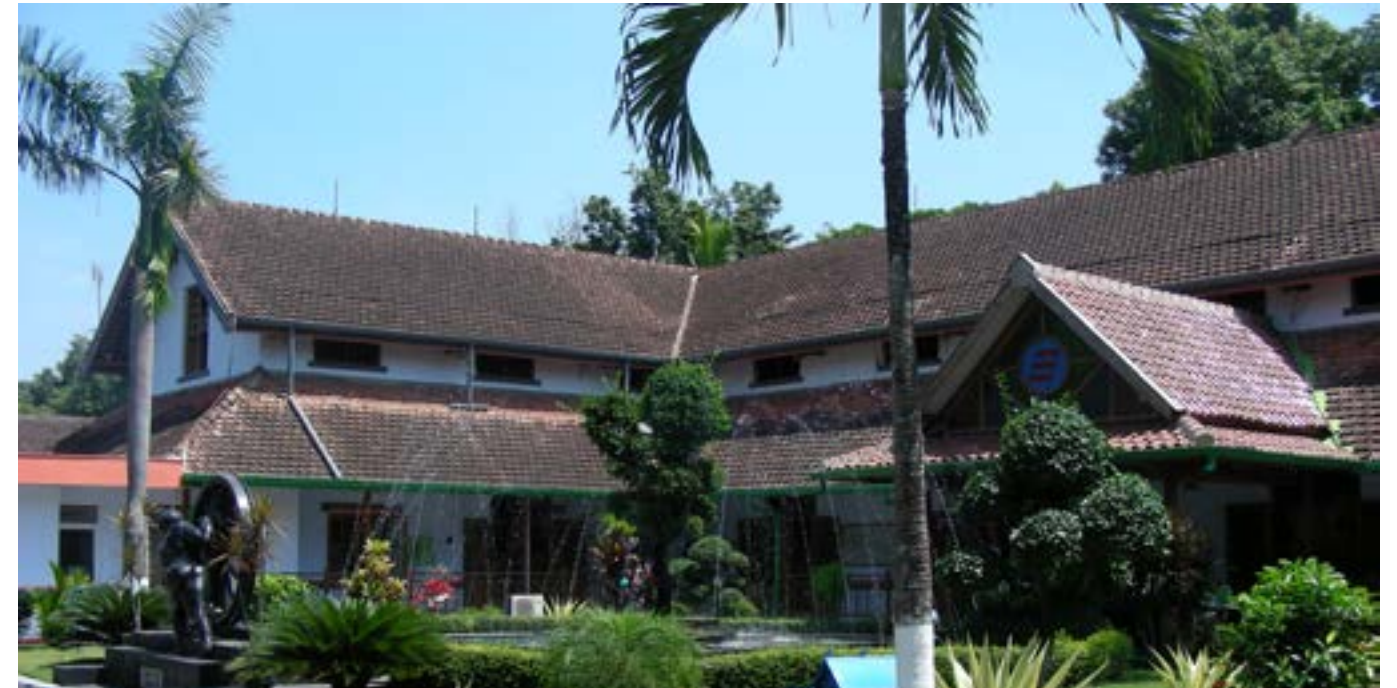
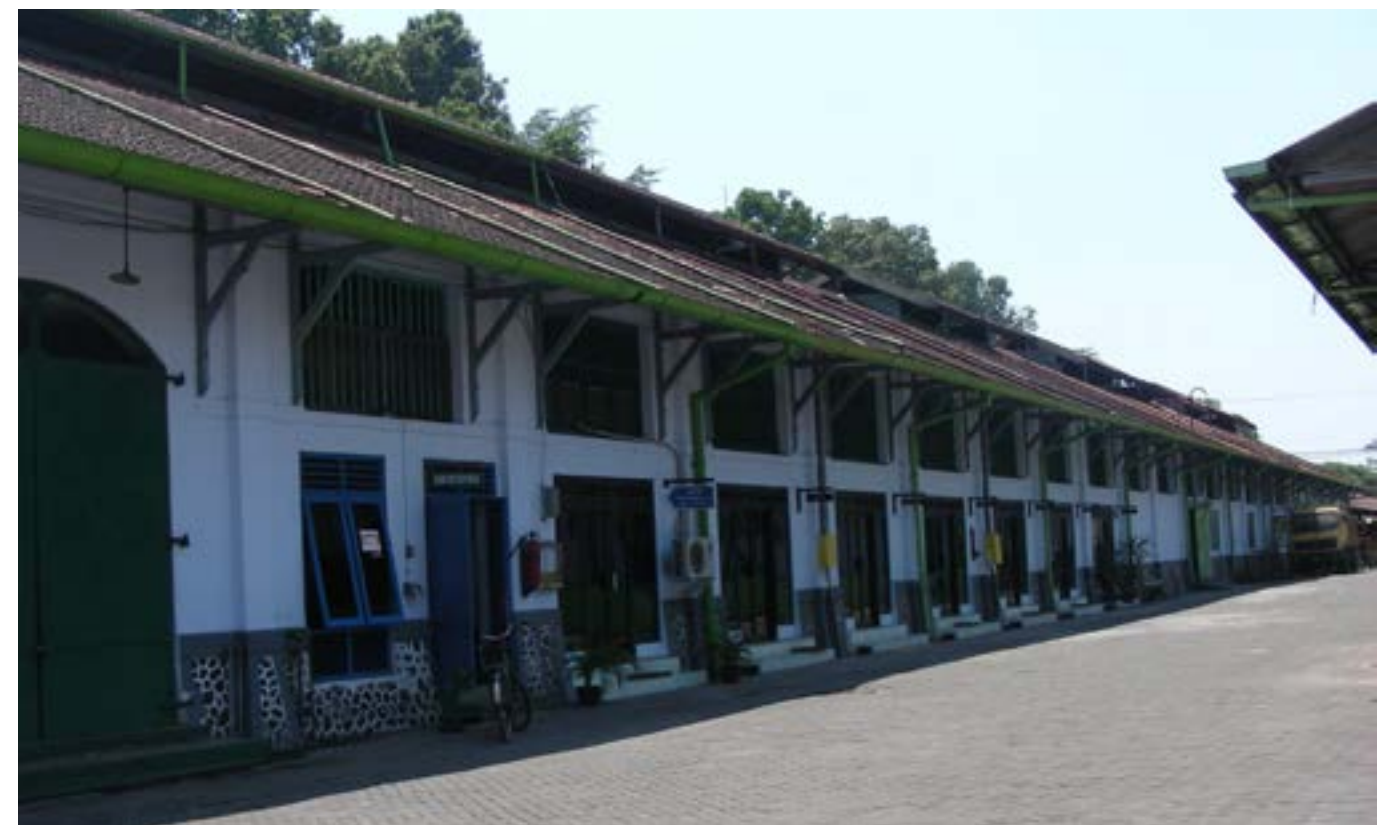
Atas dan Bawah :  
Bagian dalam Kompleks Balai Yasa, Pengok  
Sumber : Dinas Kebudayaan DIY

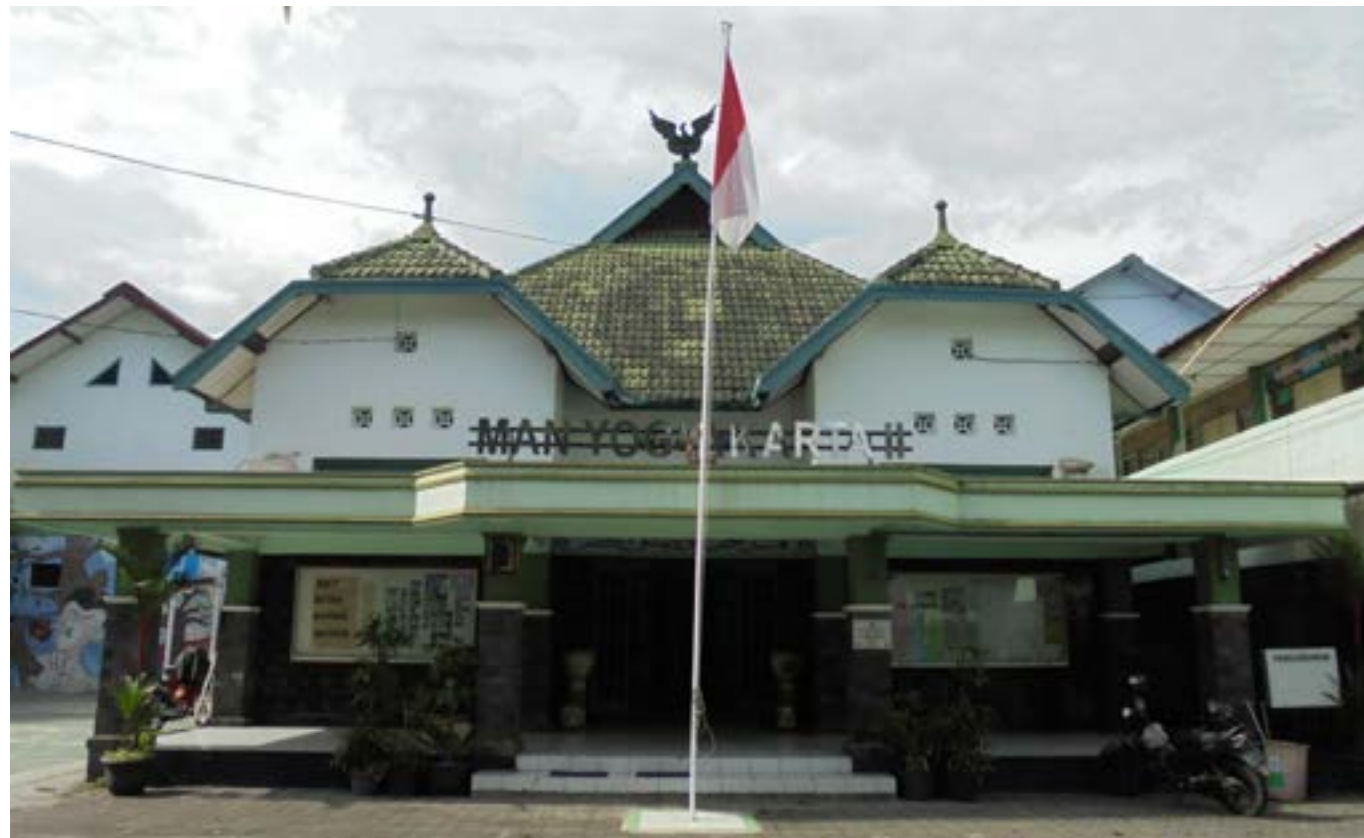
Tampak depan bangunan MAN II Yogyakarta  
Sumber : Dinas Kebudayaan DIY

Ciri Indis bangunan ini terlihat dari dinding tembok yang memiliki fasad dengan gevel dan tatanan batu pada bagian bawah. Bukaan-bukaan lebar berupa pintu dan deretan jendela pada sisi bangunan dilengkapi dengan ornamen kaca pada bagian atas berbentuk flora yang cenderung bergaya Art Nouveau. Sebagian jendela ini dinaungi dengan kanopi. Sebagai tambahan ventilasi terdapat roster pada bagian atas dinding. Atap merupakan perpaduan dari bentuk perisai dan

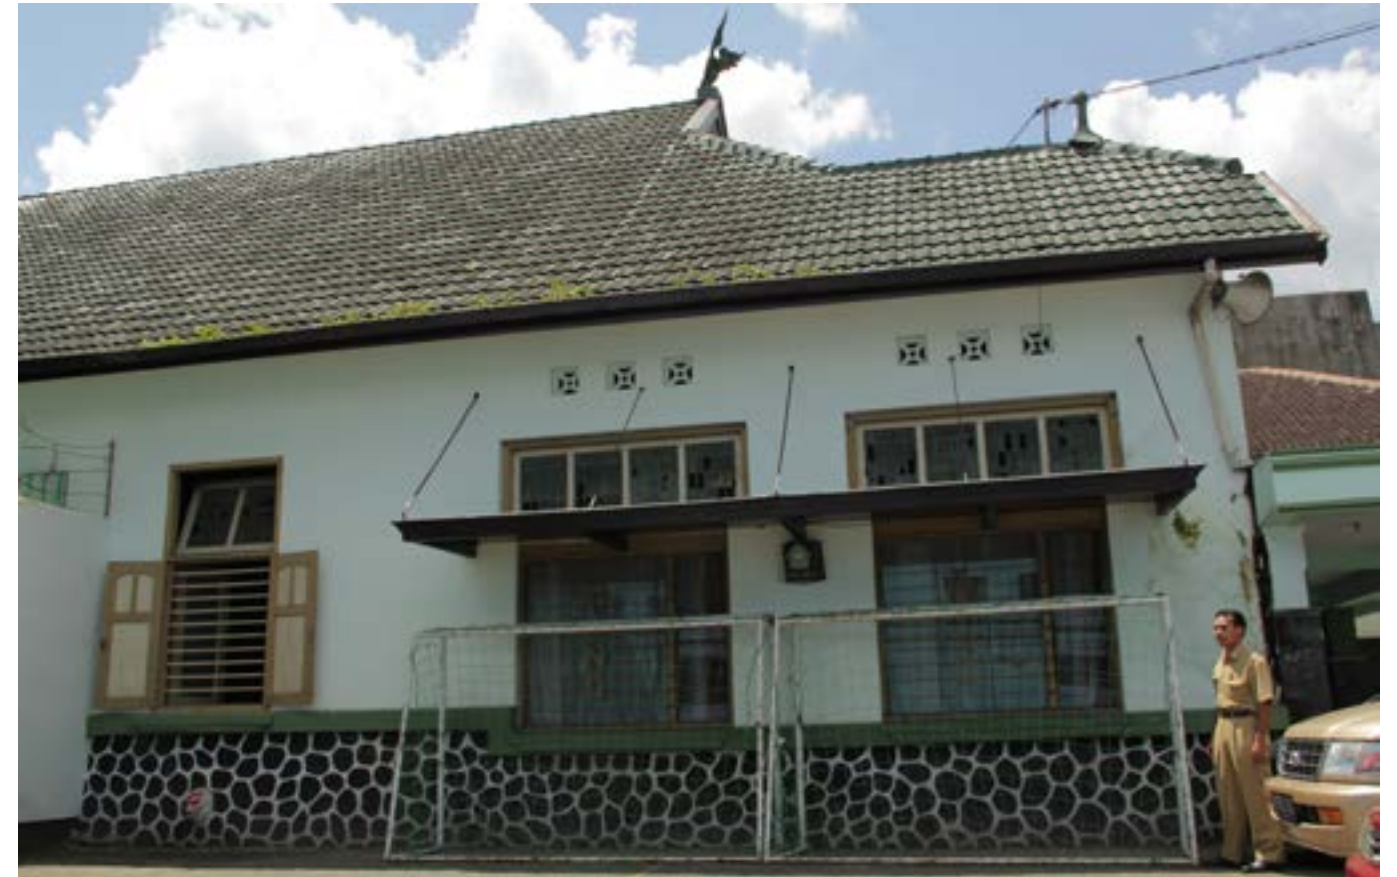
Tampak samping bangunan MAN II Yogyakarta  
Sumber : Dinas Kebudayaan DIY

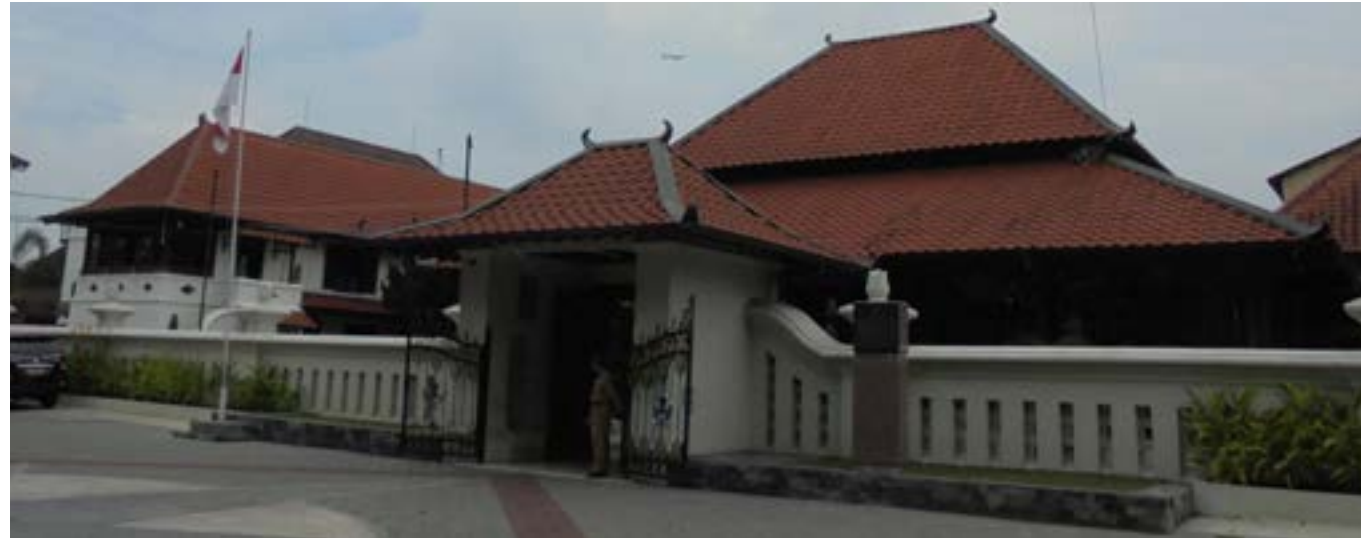
Tampak depan bangunan Museum Sonobudoyo  
Sumber : Dinas Kebudayaan DIY

Bangunan Museum Sonobudoyo secara umum berbentuk seperti bangunan tradisional Jawa, namun karena dibuat oleh arsitek Belanda kenamaan pada waktu itu, Thomas Karsten, sehingga menggunakan perpaduan antara gaya tradisonal dan Eropa. Ia membangun *pendopo* beratap *joglo mangkurat* pada bagian depan museum yang kini digunakan sebagai ruang penyambutan tamu dan

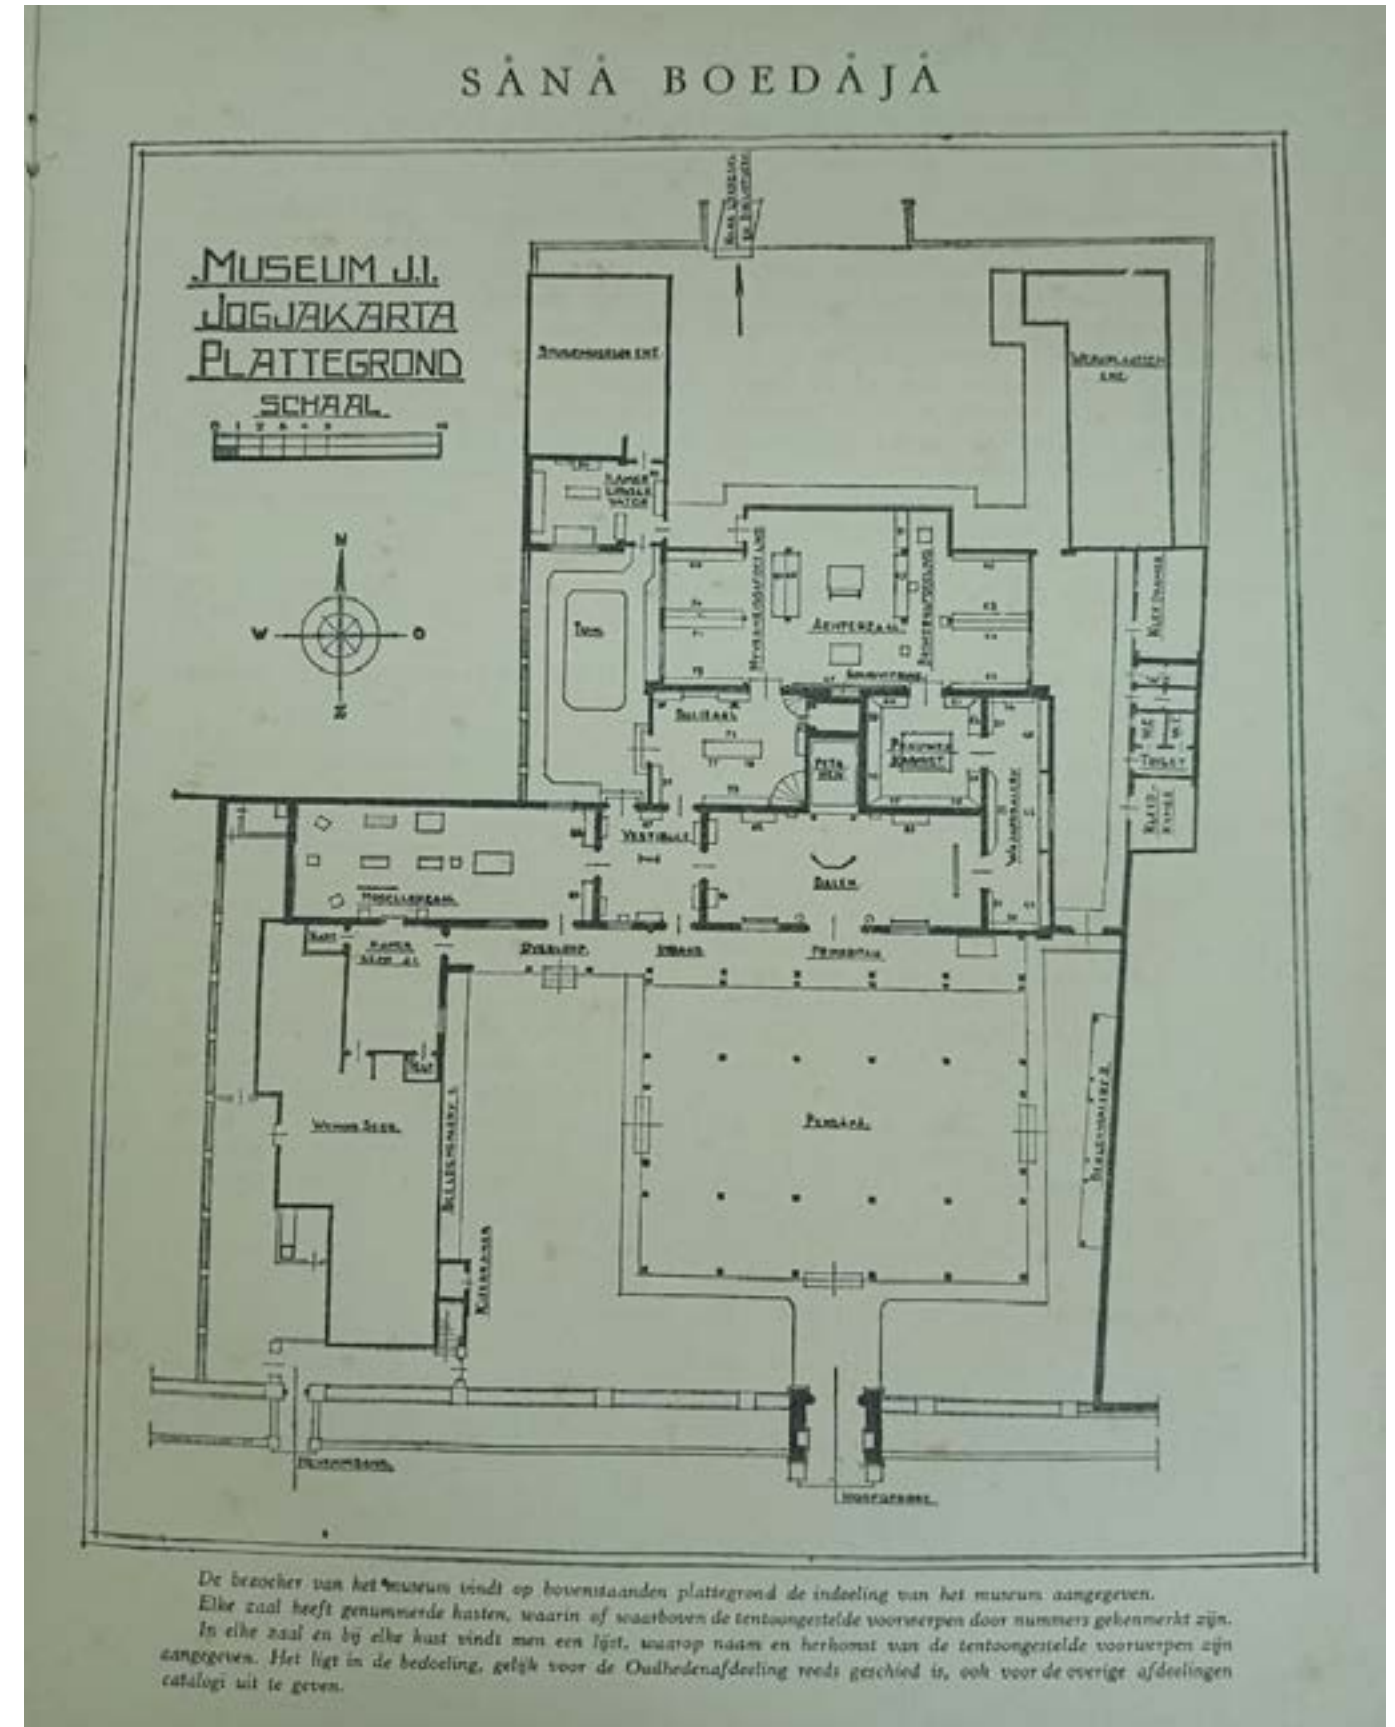
tempat meletakkan gamelan. Java Instituut kemudian juga mendirikan pendopo kesenian, perpustakaan, dan sekolah Kerajinan Seni Ukir di kompleks ini. Untuk bagian kedua ini dirancang oleh arsitek B. Vastriani dengan menggunakan gaya campuran meski dominasi unsur setempat (Jawa, Bali) sangat kuat.

Museum Sonobudoyo sebagaimana rancangan Karsten  
Sumber : Djawa

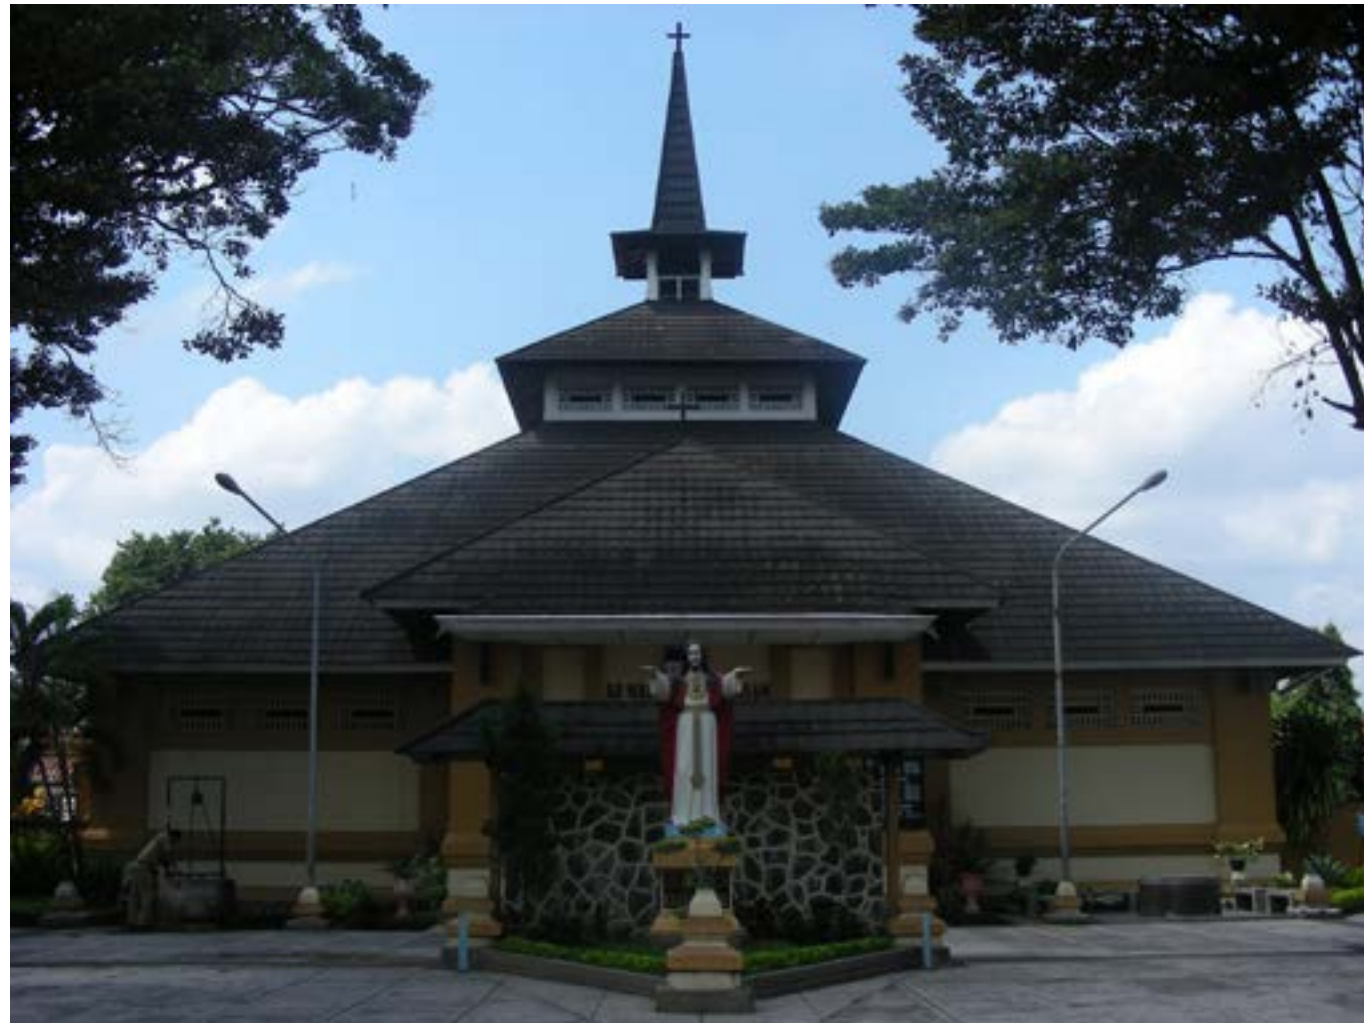
Tampak depan bangunan Gereja Hati Kudus Yesus, Pugeran  
Sumber : Dinas Kebudayaan DIY

Konstruksi atap bangunan ini menggunakan baja yang membentuk atap tajug bersusun. Penyangga atap di tengah berupa empat tiang atau kolom. Jika biasanya saka guru pada bangunan tradisional Jawa dibuat dengan kayu, tiang-tiang ini dibuat dengan beton.

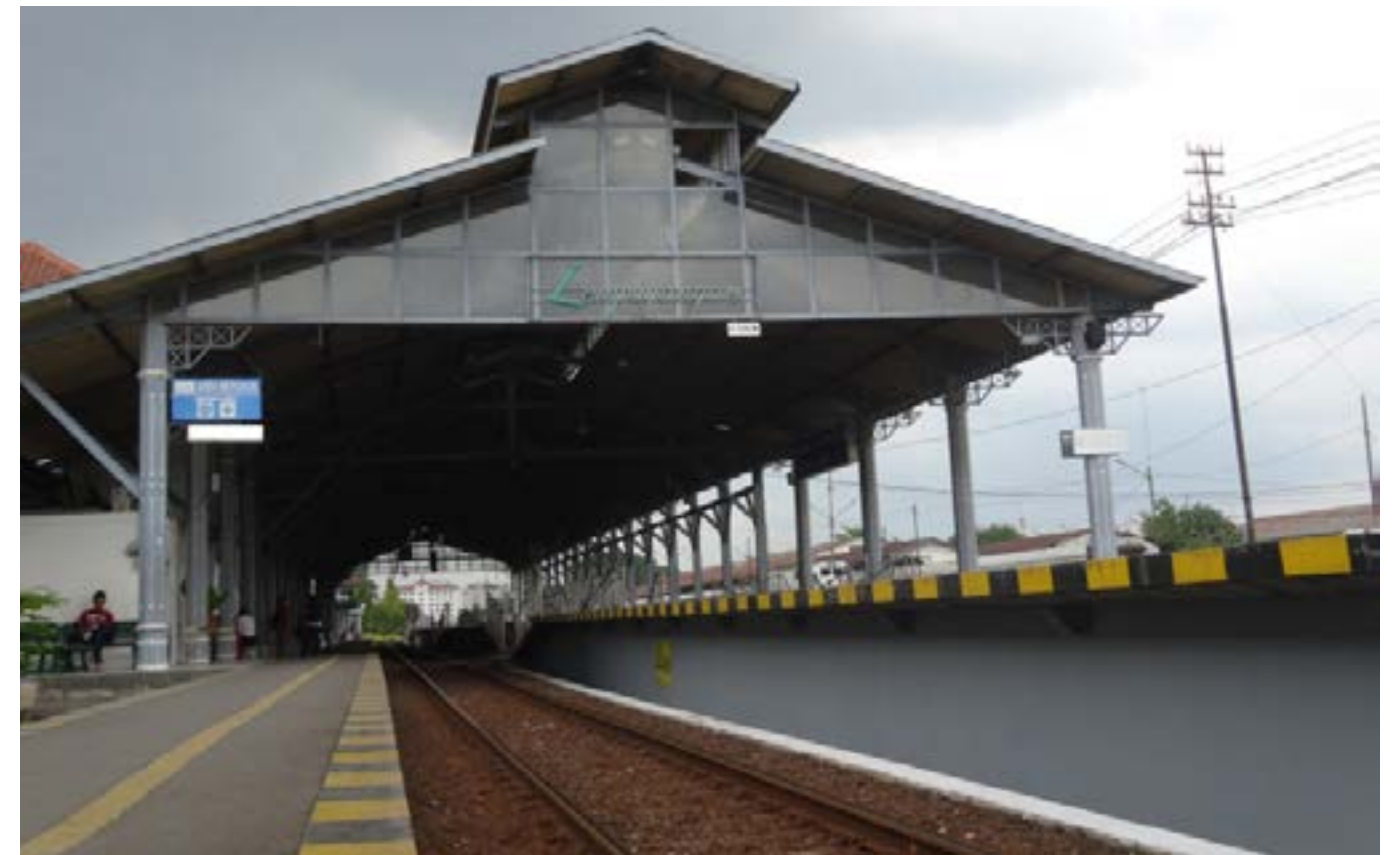
Pada awalnya, stasiun dibagi menjadi dua, yaitu bangunan Stasiun Lempuyangan SV (Semarang-Vostenlanden) yang melayani jalur Semarang-Vorstenlanden dan bangunan Stasiun Lempuyangan D/W (Djogjakarta-Willem), yang melayani transportasi menuju Ambarawa. Bangunan stasiun sendiri memiliki beberapa ruangan, yaitu ruang depan stasiun, loket penjualan tiket, ruang kepala stasiun, ruang administrasi, dan ruang pimpinan perjalanan kereta api. Selain itu terdapat gudang barang, jembatan timbang, garasi truk angkutan barang, menara penyimpanan cadangan bensin, kantor pekerja pemelihara jalur rel, tempat penyimpanan alat-alat pandai besi, rumah sinyal, gudang penyimpanan sepeda dan lampu, menara air, gardu jaga.

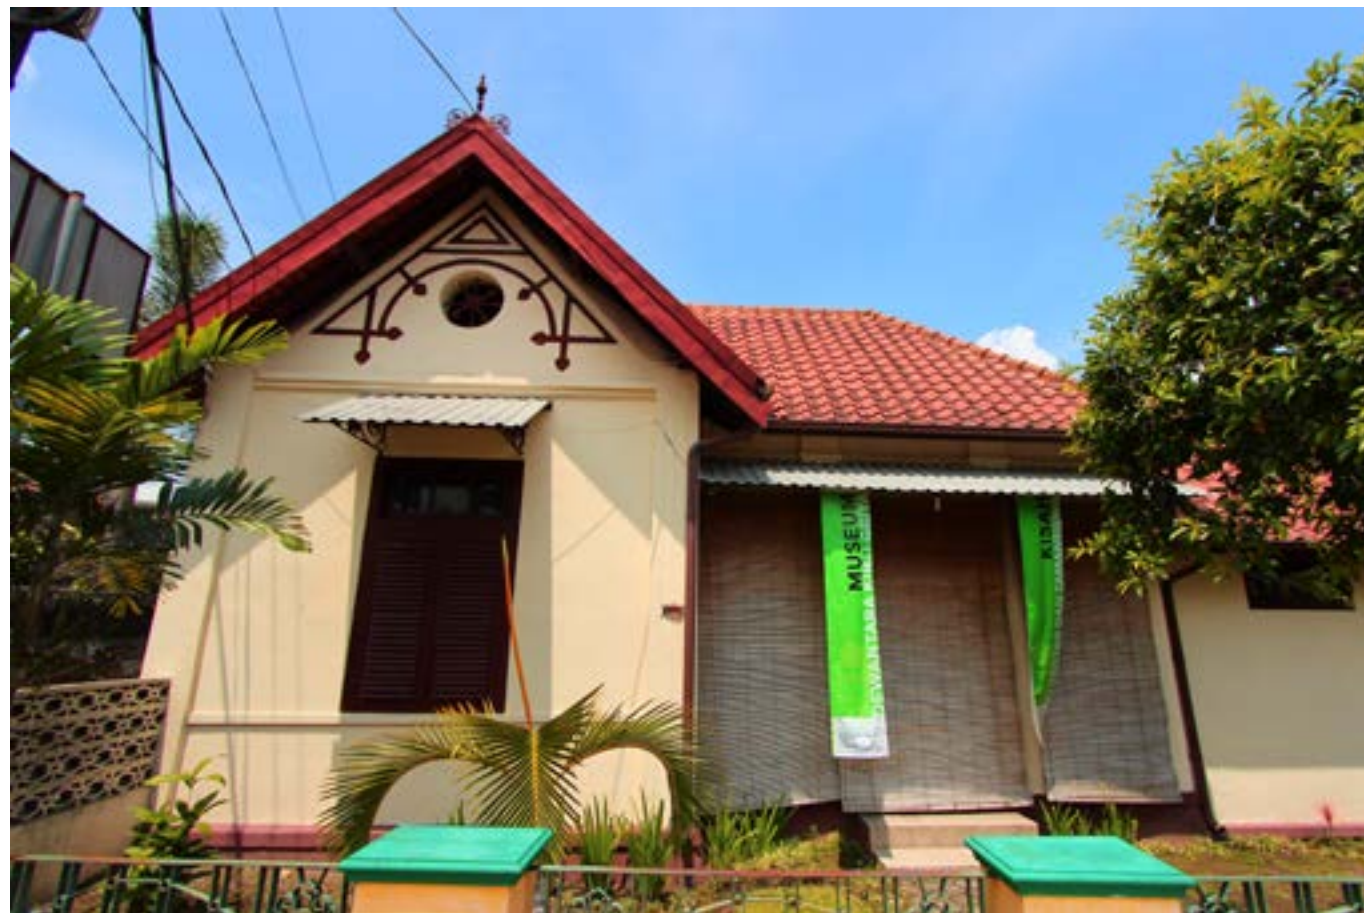
Tampak depan Museum Dewantara Kirti Griya  
Sumber : Dinas Kebudayaan DIY

Bangunan Museum Dewantara Kirti Griya merupakan bangunan tembok yang memiliki beberapa massa, menghadap ke barat yaitu ke Jalan Taman Siswa. Di sisi utara terdapat massa memanjang beratap pelana, sementara di sisi selatan terdapat bagian dengan atap perisai kombinasi. Emper terdapat baik di sisi depan (barat) maupun sisi selatan. Pedimen pada massa bangunan sisi utara berhias, pada dinding terdapat tiang-tiang semu. Jendela memiliki daun jendela dengan panil kayu berjalusi.

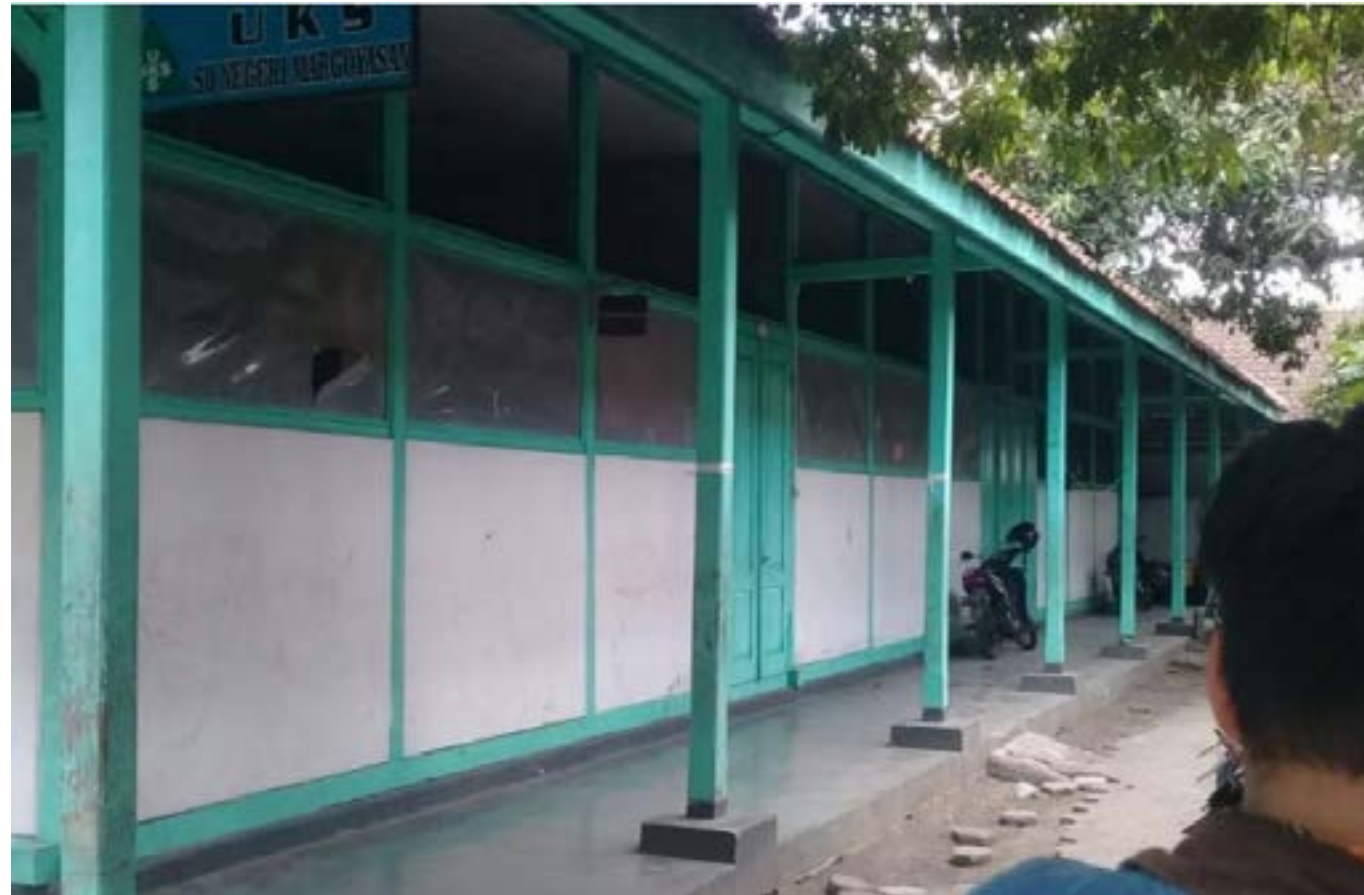
Tampak depan bangunan lama SD Negeri Margoyasan  
Sumber : Dinas Kebudayaan DIY

Bangunan ini berdenah persegi panjang, membujur utara-selatan di sisi timur lahan. Atap berbentuk perisai, ditopang oleh struktur yang menggunakan konstruksi kayu dengan tiang persegi setiap sekitar dua meter dinding. Rangka kayu dimulai dari bawah dengan balok mendatar, di bagian tengah terdapat dua balok mendatar sebagai pengikat tiang. Balok juga terdapat di ujung atas tiang. Bagian bawah sekarang dinding telah ditutup dengan tembok hingga balok di tengah, sementara bagian atas masih terbuka. Pintu setinggi balok tengah kedua (atas), dengan daun pintu ganda berupa panil kayu. Terdapat emper dengan tiang kayu yang berpenampang persegi.

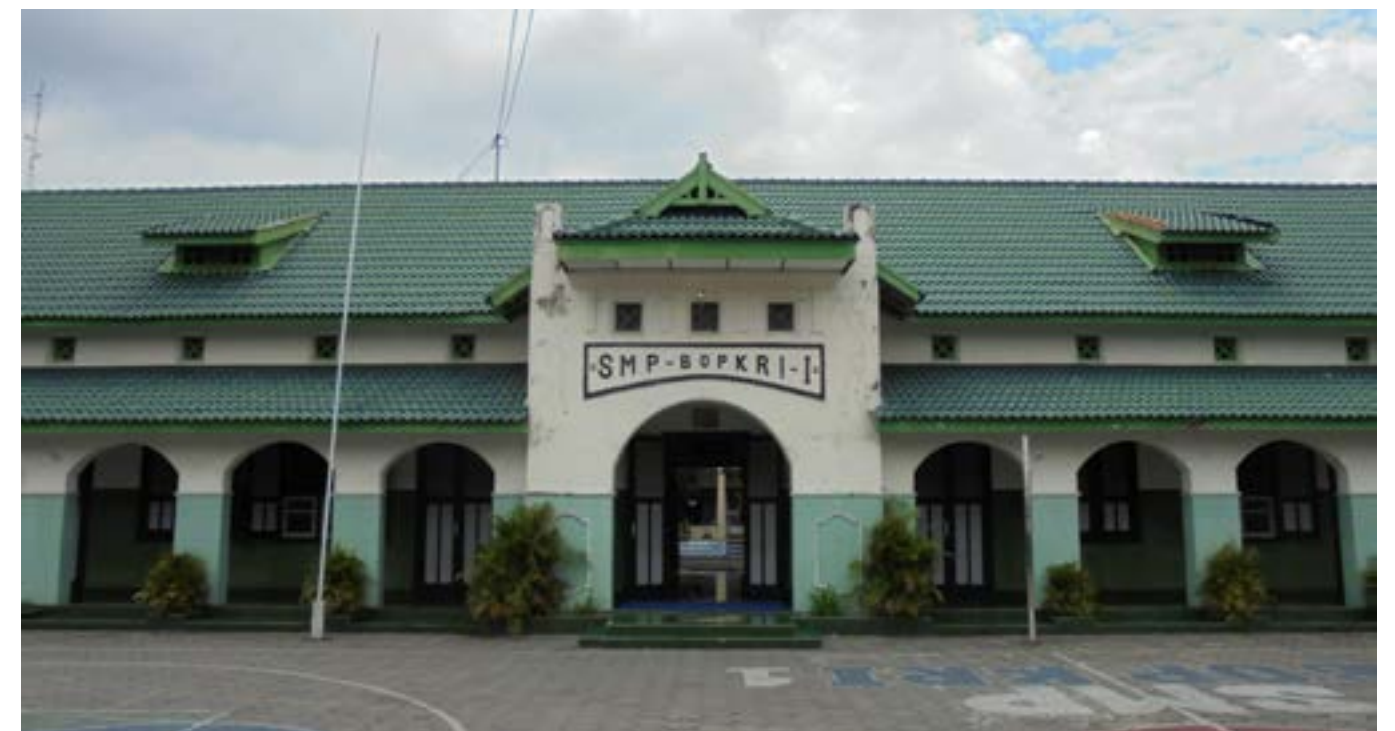
Bangunan sekolah ini memiliki denah berbentuk “U”, menghadap ke barat dengan ujung-ujungnya berada di selatan. Atap massa di depan berbentuk perisai terpotong sehingga terdapat gable di ujung kiri dan kanan namun memiliki hiasan di ujung atas atap (hip nok). Atap dua massa lain yang mengarah ke belakang berbentuk perisai. Pada atap juga terdapat dormer atau jendela untuk ventilasi. Ruang-ruang dibuat tinggi, jendela dan pintu yang memiliki penutup panil kayu berjalusi. Terdapat emper dengan atap yang terpisah dari atap ruang. Tiang-tiang emper ini terbuat dari tembok dengan pelengkung pada bagian atas. Bagian tengah terdapat portiko dengan pelengkung yang lebih besar.

Gedung SMP BOPKRI I Yogyakarta  
Sumber : Dinas Kebudayaan DIY

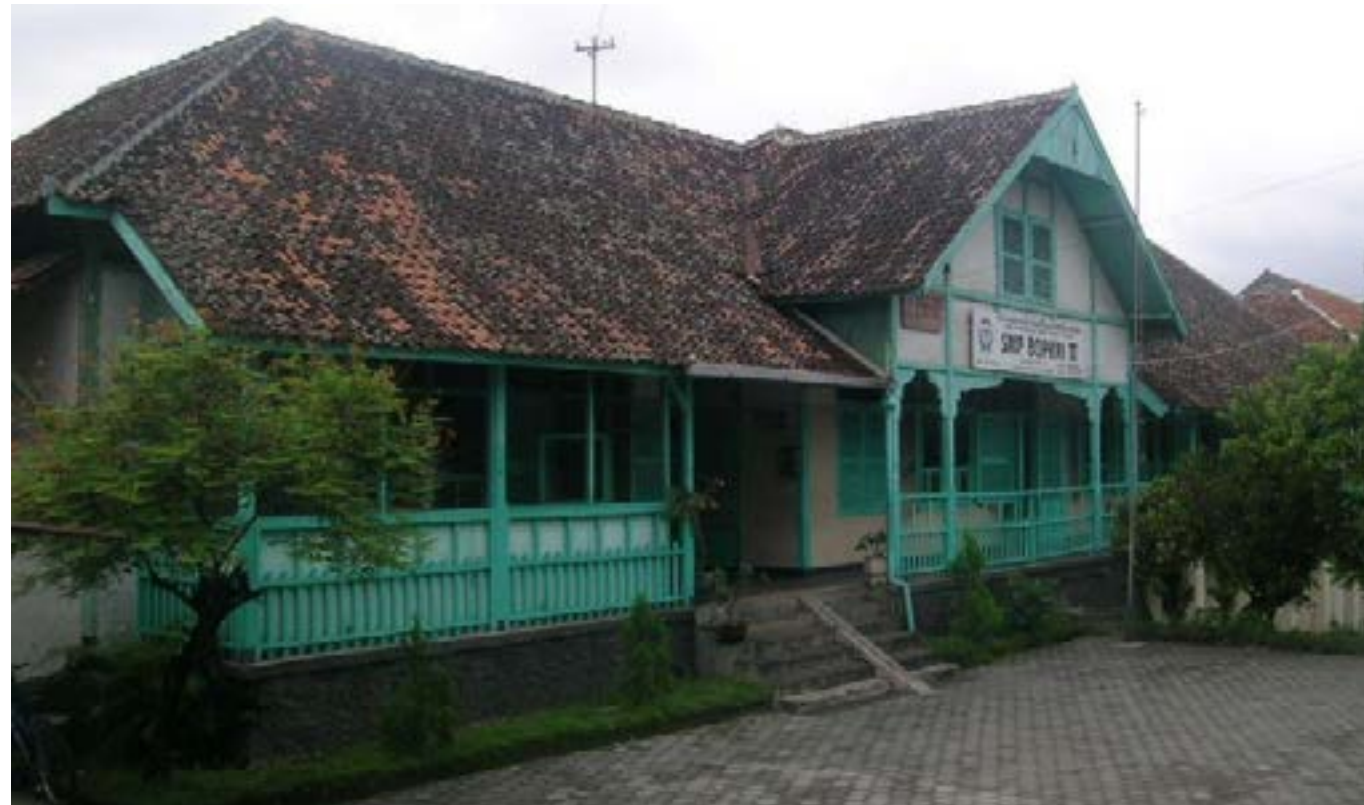
Bangunan lama SMP Bopkri II Yogyakarta dari sisi timur laut  
Sumber : Dinas Kebudayaan DIY

Bangunan secara umum berdenah persegi panjang menghadap ke utara, terdiri atas dua lantai yang masing-masing terbagi menjadi beberapa ruang kelas. Bagian bawah menggunakan konstruksi tembok, sementara bagian atas cenderung berkonstruksi kayu meski pada beberapa tempat juga menggunakan dinding tembok. Lahan pada sisi kiri (timur) bangunan lebih tinggi daripada sisi barat sehingga akses masuk dapat langsung dari halaman ke teras timur. Atap menggunakan bentuk perisai, dengan pedimen di bagian tengah seperti portiko, namun tidak berfungsi sebagai

tempat akses. Bagian ini lebih bersifat hiasan, karena juga terdapat ornamen pada bagian atas tiang dan pada pedimen terdapat hiasan berupa konstruksi balok yang diekspos. Terdapat teras di sisi utara (depan) dan selatan (belakang) bangunan, baik pada bagian atas maupun bawah. Teras atas memiliki pagar dan tiang dari kayu. Bukaan pada lantai atas berupa pintu dan jendela berukuran lebar dengan memiliki daun ganda menggunakan jalusi/louver.
