# Ensiklopedia

*Arsitektur Indis / Kolonial  
di Daerah Istimewa Yogyakarta*

*Potensi Arsitektur Bangunan Indis / Kolonial*

# ENSIKLOPEDIA ARSITEKTUR INDIS / KOLONIAL DI DAERAH ISTIMEWA YOGYAKARTA

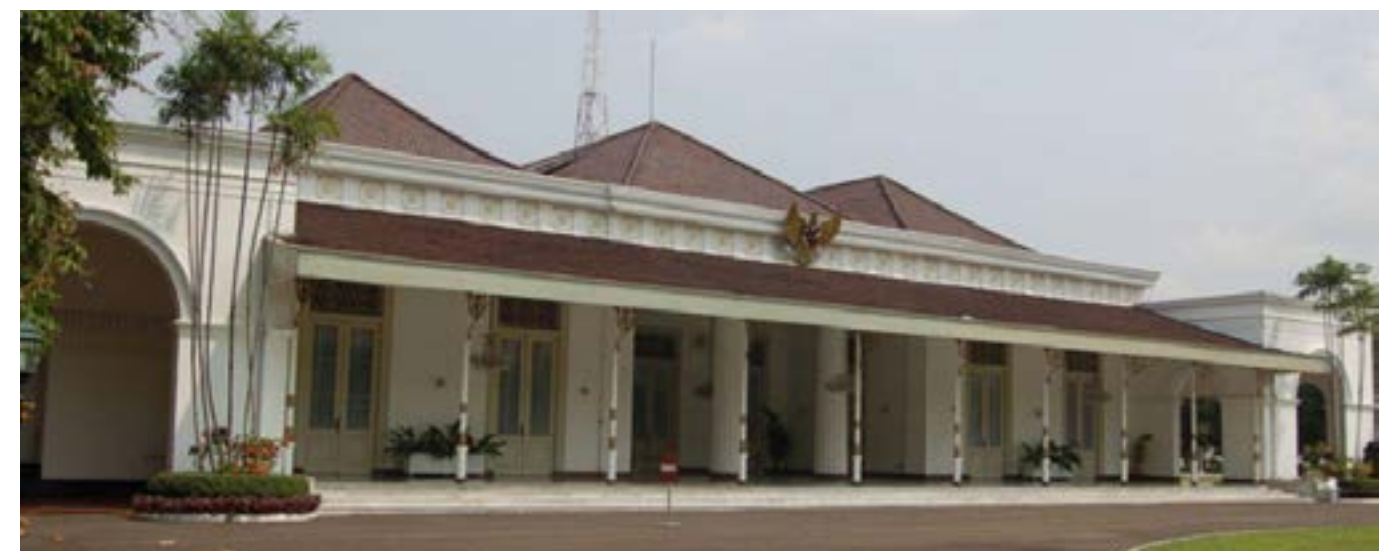
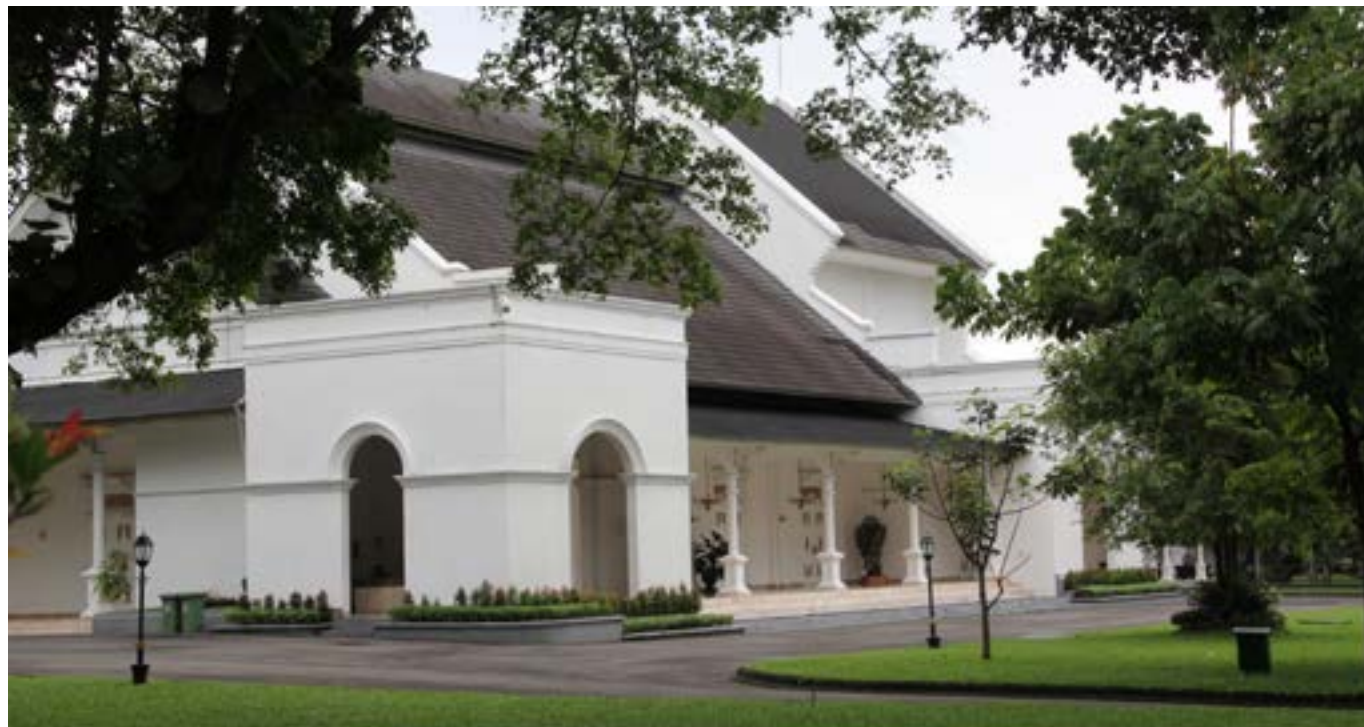
Bangunan Gedung Agung tahun 2010.  
Sumber: BPCB DIY.

Arsitektur Gedung Agung terpengaruh oleh gaya Neo-Klasik, yang disebut Gaya Empire atau Indis Empire. Hal ini terlihat dari fasad dengan kolom. Pada sisi kiri dan kanan terdapat vault atau pelengkung. Atap teras di bagian depan ditopang dengan kolom dari besi. Pada bagian atas terdapat entablatur atau kornis mendatar dengan ornamen. Bangunan ini menggunakan atap perisai yang berjumlah tiga, membujur ke arah belakang. Bagian lain dari Gedung Agung yang termasuk peninggalan lama adalah bangunan Wisma Indraprasta, yang dahulu menjadi kantor residen.

Bangunan Gedung Agung  
Sumber: Dinas Kebudayaan DIY

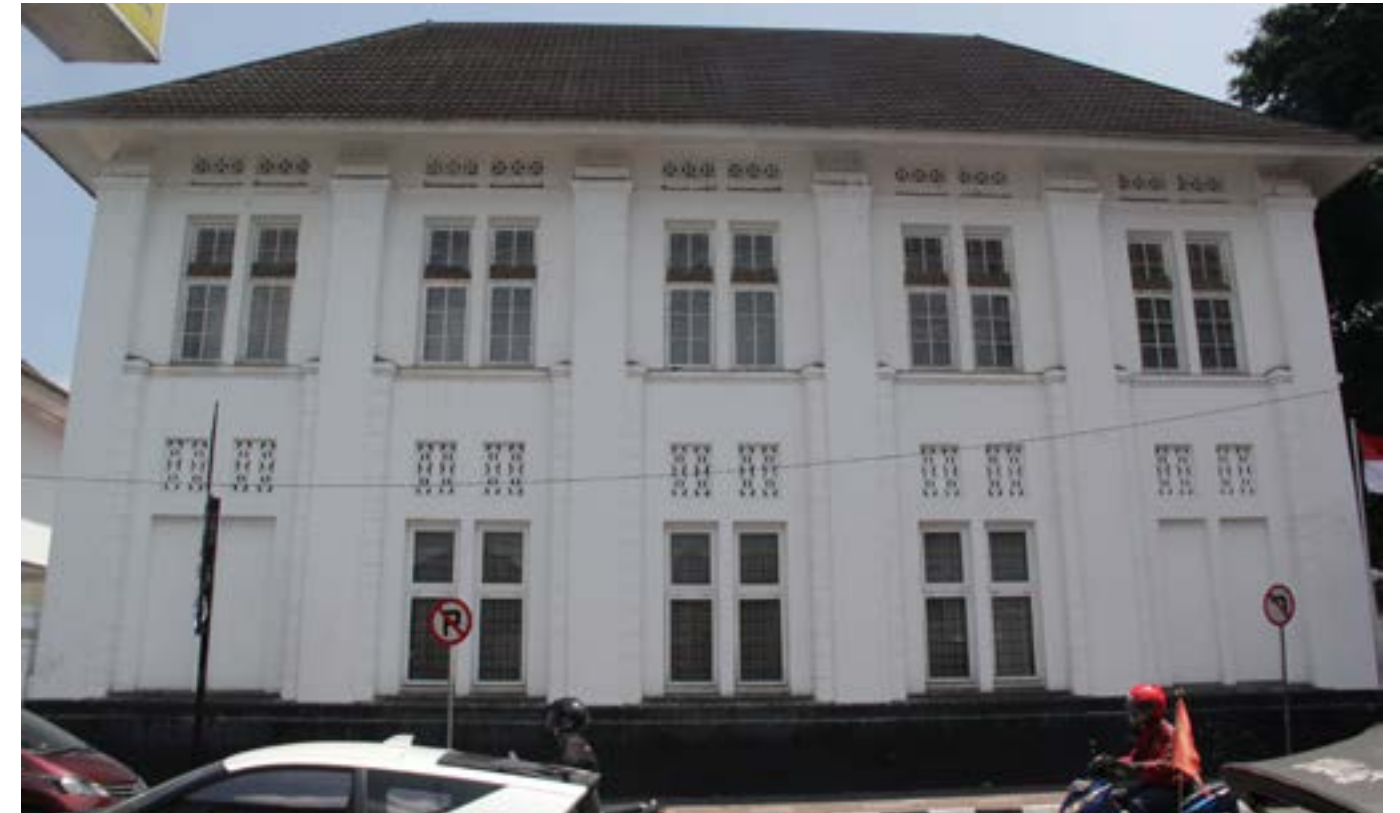
Bangunan Gedung Eks Kementerian Penerangan  
Sumber: Dinas Kebudayaan DIY

Bangunan-bangunan di lokasi berdenah persegi, berdinding tembok dan atap perisai. Bangunan berlantai dua, dengan beragam arah hadap. Pintu dan jendela lebar, umumnya dengan panil kaca. Sebagian bangunan memiliki ornamen di temboknya berbentuk geometris. Gaya arsitektur yang digunakan cenderung modern.

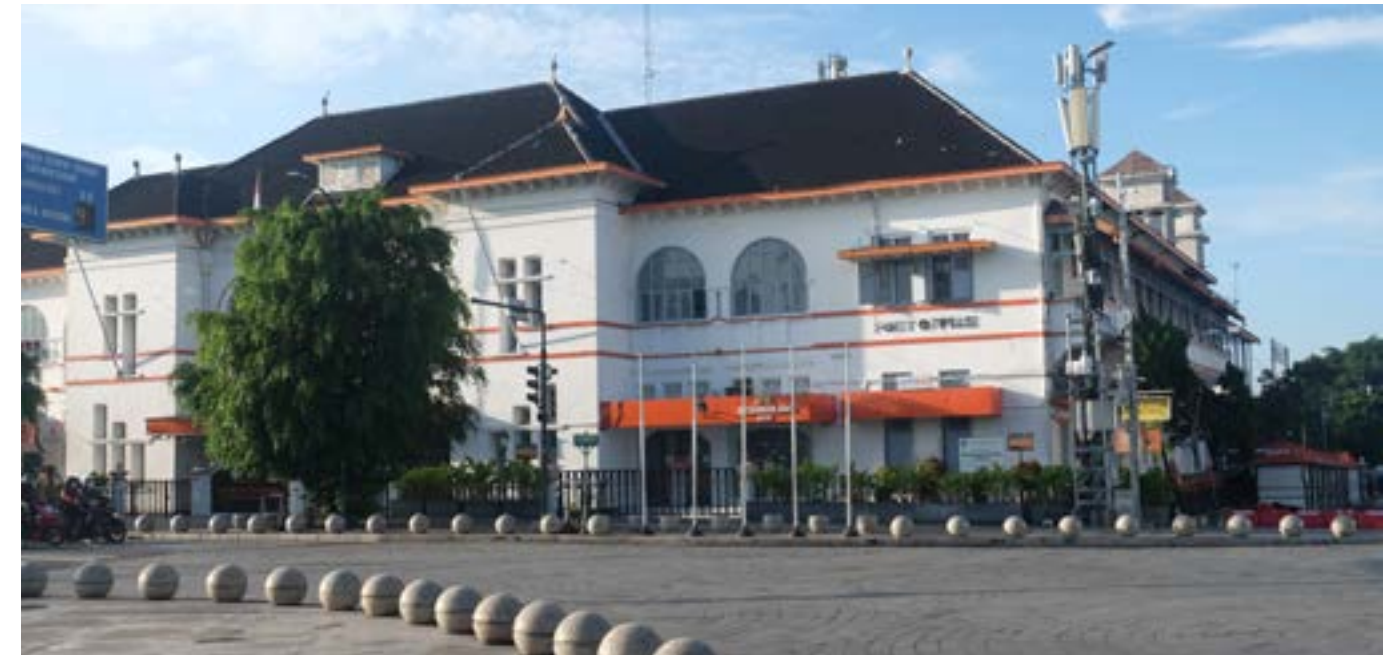
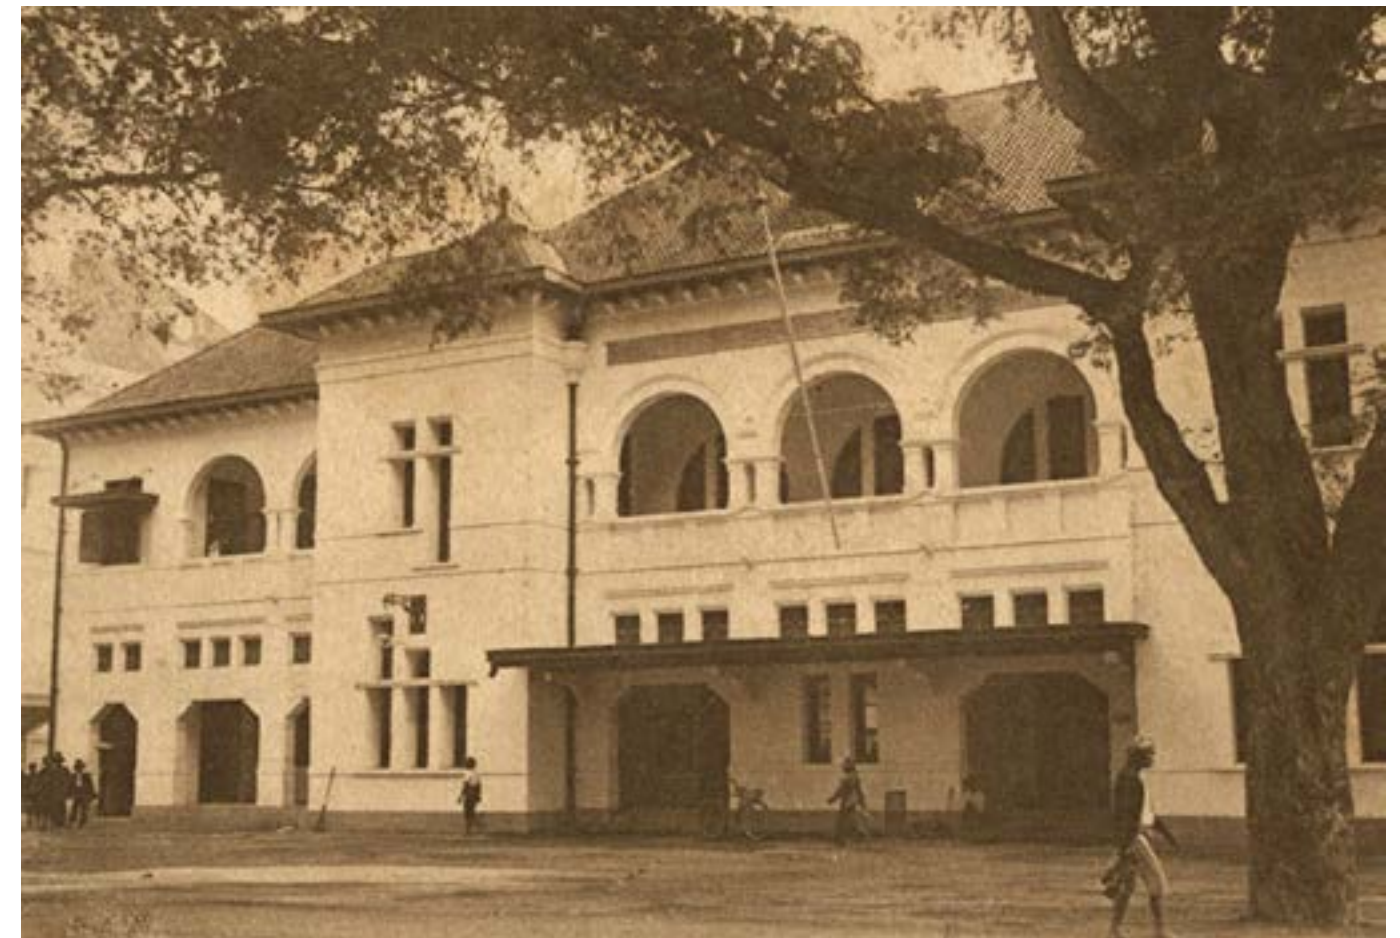
Peran penting pos menjadikan gedung kantor pos ini sebagai salah satu infrastruktur penting dalam perkembangan kota. Bangunan Kantor Pos Besar dirancang oleh BOW di antara tahun 1910-1912. Bangunan ini berdenah tapal kuda ('U'), fasad simetris dengan jendela-jendela

Bangunan Kantor Pos Besar Yogyakarta

Gedung Kantor Pos Besar Yogyakarta di masa lalu

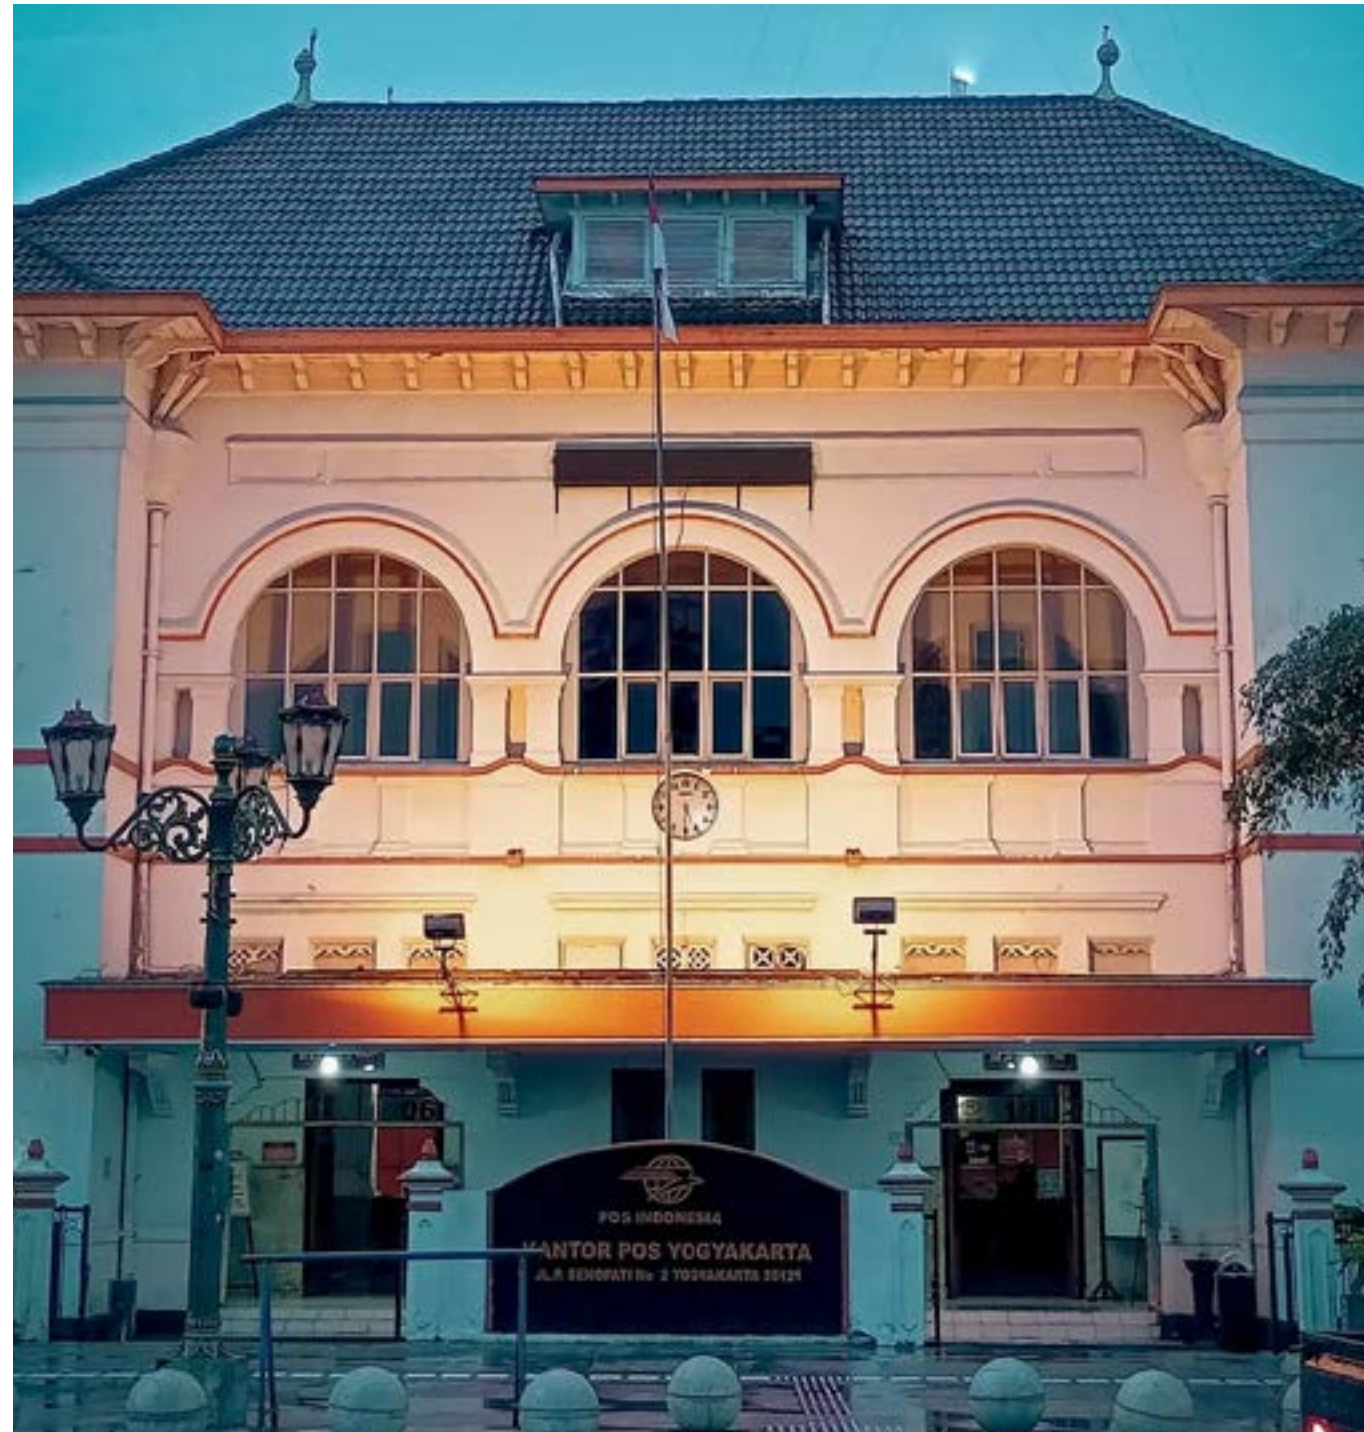
Main Entrance Kantor Pos Besar Yogyakarta

lengkung yang besar. Bangunan ini terdiri atas dua lantai dengan pelayanan pada lantai bawah. Pada sepanjang sisi kanan lantai dua (sisi barat bangunan) terdapat balkon yang menghadap ke Jalan Pangurakan (Jalan Trikora). Arsitektur bangunan ini memperlihatkan gaya transisi, yang merupakan perpindahan dari gaya terpengaruh Klasik dan gaya modern.

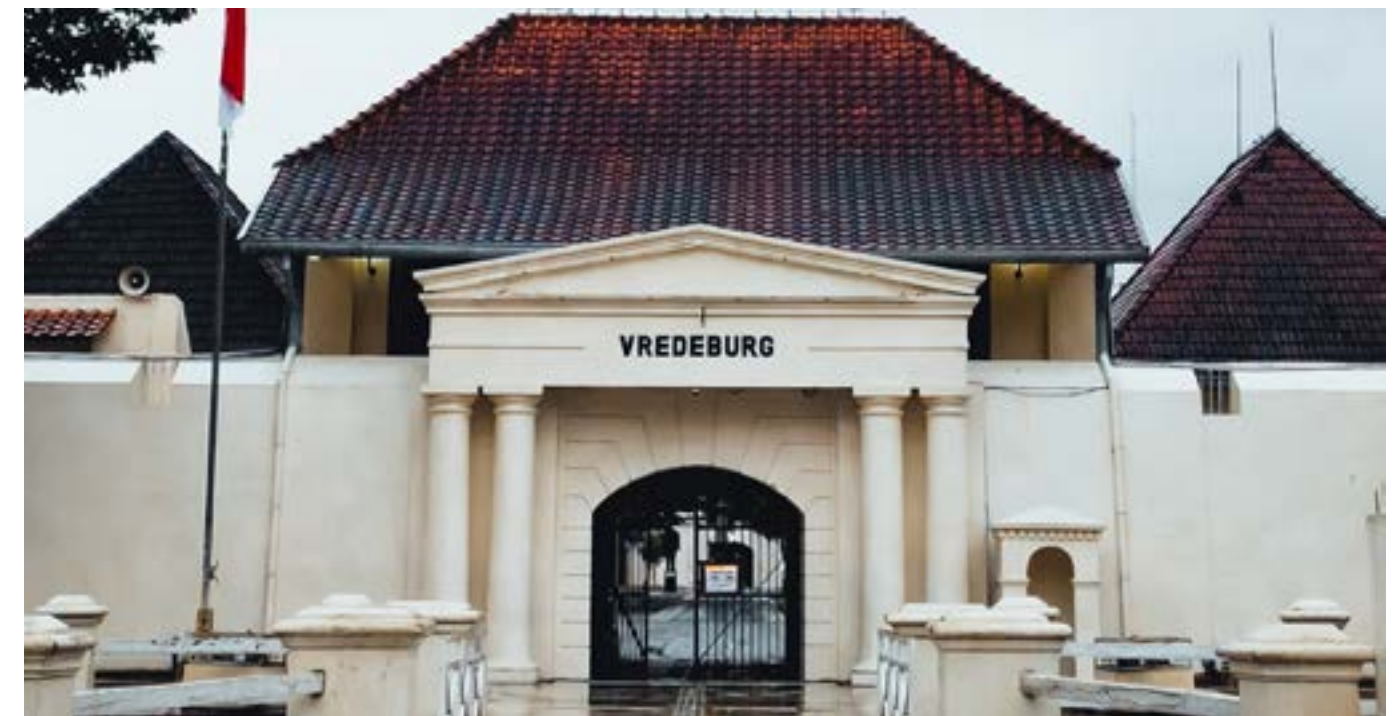
Gerbang Utama Benteng Vredeburg

Benteng Vredeburg berbentuk bujur sangkar dengan empat bastion pada pada keempat sudutnya, menghadap ke arah barat. Ciri utama sebagai benteng terlihat dari dinding tebal yang berkeliling. Pada bagian luar benteng dahulu terdapat parit keliling yang merupakan bagian dari sistem pertahanan. Pintu masuk menggunakan portiko gaya klasik Eropa, dengan pilar doria dan entablatur serta pedimen di bagian atasnya.

Pengaruh Eropa sangat kuat sekali dapat terlihat unit pintu gerbang yang dipengaruhi oleh hiasan arsitektur Yunani, sudut-sudut dinding pada bangunan atas pintu gerbang menunjukkan pengaruh Renaissance, serta kolom-kolom pada kantor jaga menunjukkan pengaruh Yunani. Bangunan yang lebih baru terlihat lebih sederhana, diduga merupakan perbedaan status bangunan atas dasar hierarki militer, contohnya adalah pada bangunan barak yang lugas tanpa ornamen

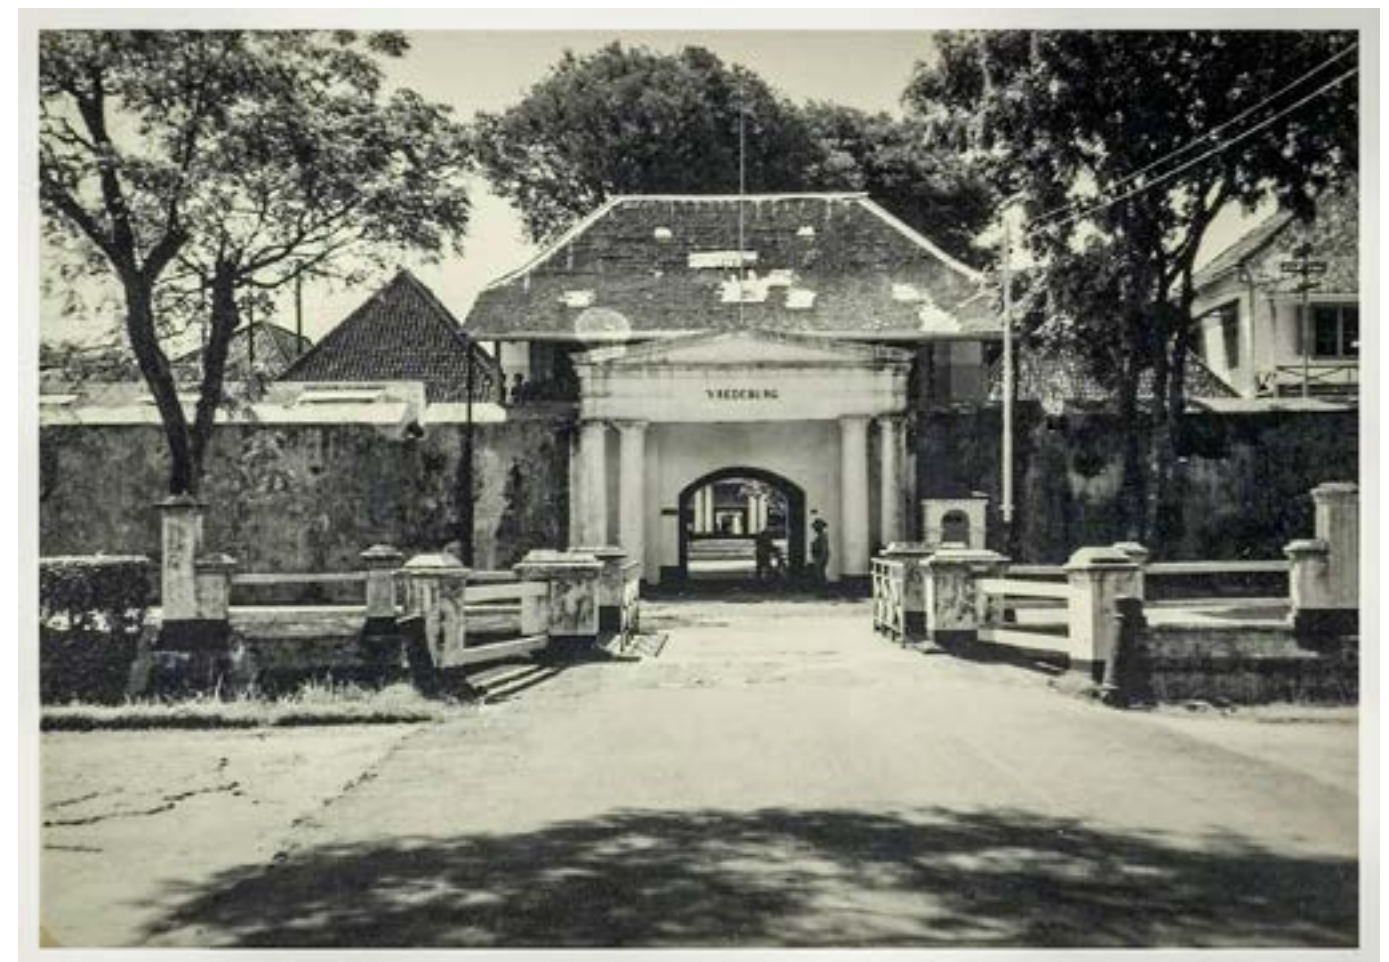
Gerbang Utama Benteng Vredeburg di masa lalu  
Sumber : KITLV

gaya yang beragam. Bangunan awal yaitu pada unit-unit pintu gerbang dan kantornya, kantor jaga, serta barak-barak di bagian utara menunjukkan proporsi yang vertikal dengan penonjolan struktur dan ornamen-ornamen untuk memperkuat kesan vertikal pada bangunan. Bangunan yang lebih akhir terlihat kesan yang horizontal, yaitu terdapat pada bangunan tinggal untuk para opsir. Bangunan yang dibangun lebih awal menunjukkan ornamen yang lebih kaya dan dikerjakan dengan baik.

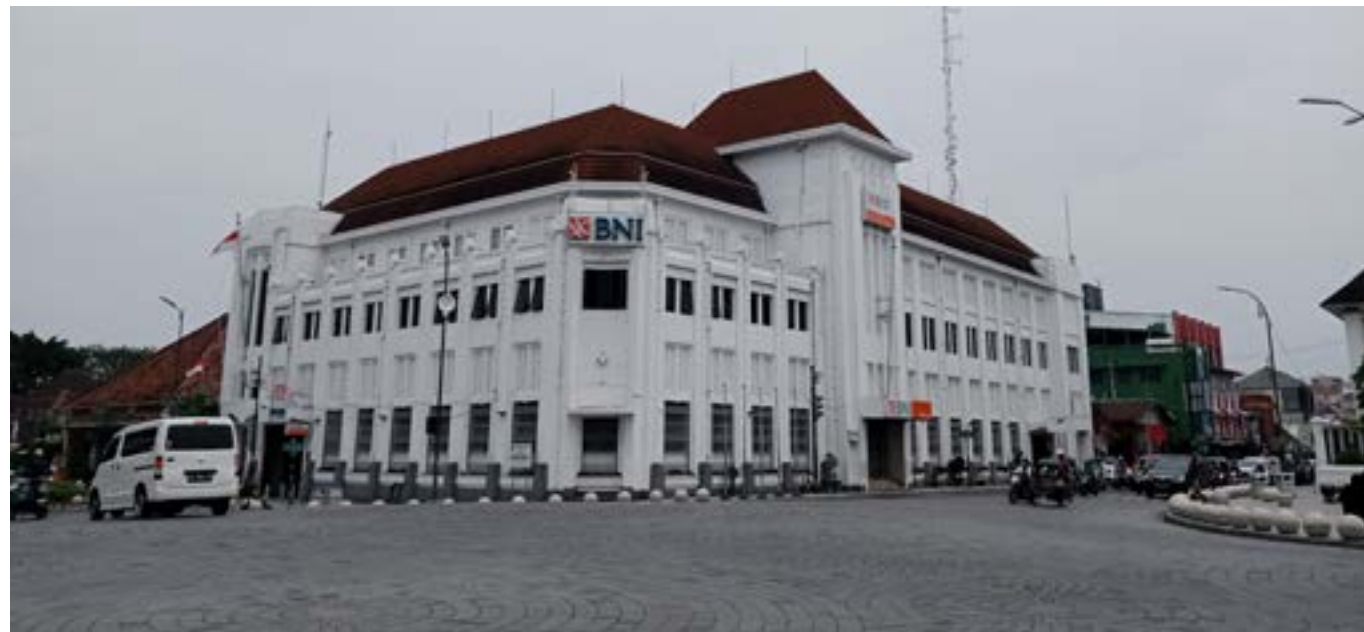
Bangunan Gedung BNI 1946  
Sumber: Dinas Kebudayaan DIY

Gedung ini dibangun tahun 1921-1922, dirancang oleh arsitek Johan Louwrens Ghijsels. Bangunan ini menonjol dengan ornamen pada dinding berupa pilar semu dan roster yang sekaligus menjadi sarana sirkulasi udara dan pencahayaan. Pilar semu pada dinding tinggi dengan jendela yang lebar yang khas bangunan Kolonial.

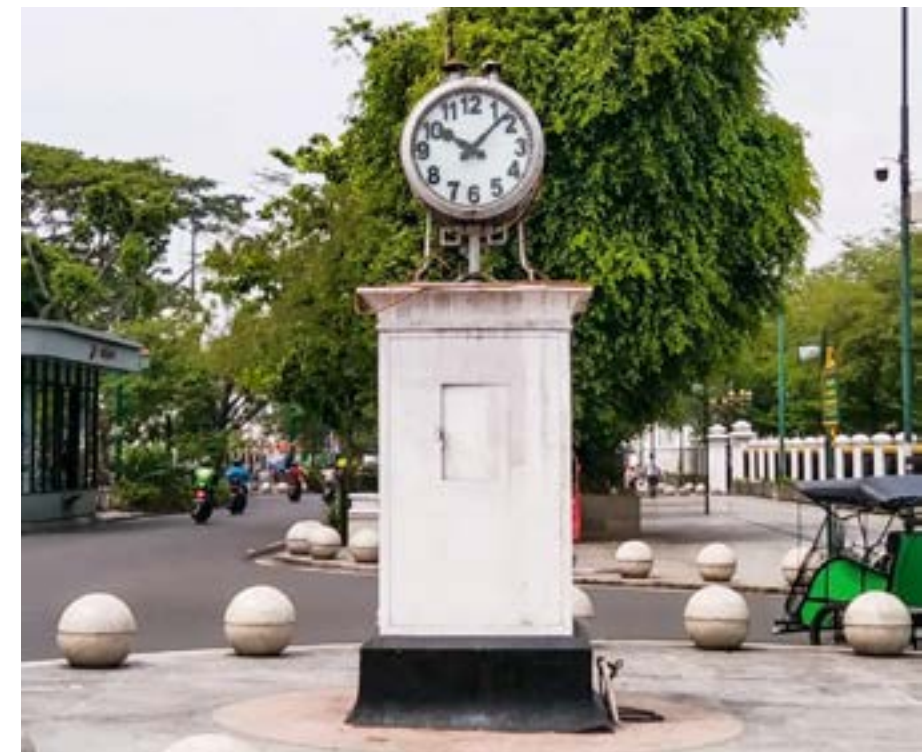
Tugu jam ini terdiri atas alas berbentuk balok setinggi sekitar 1,5 meter, dan jam bulat di atasnya yang berdiameter 45 cm. Dahulu jam ini menggunakan pegas untuk beroperasi, sementara sekarang menggunakan tenaga listrik.

Tugu Ngejaman  
Sumber: Dinas Kebudayaan DIY

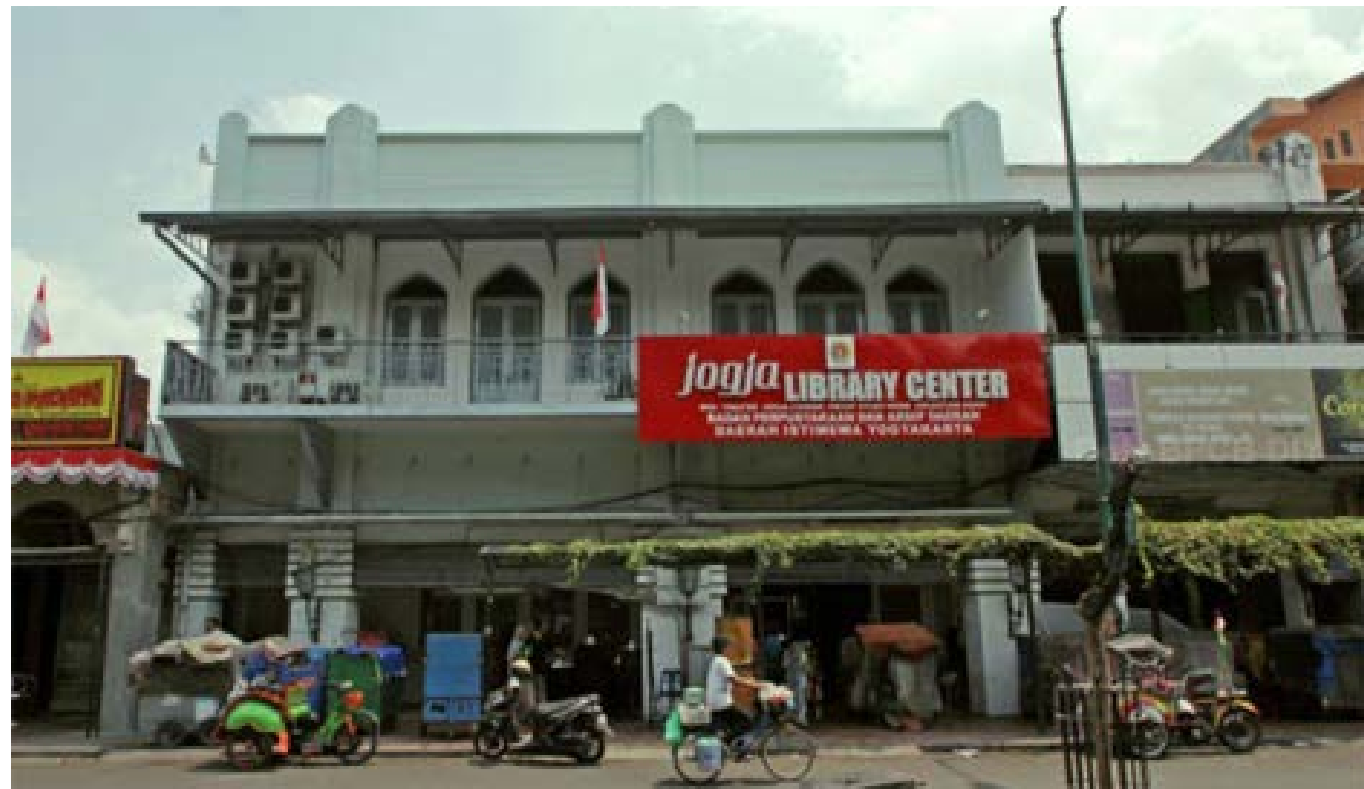
Gedung Perpustakaan DIY di Malioboro. Bagian kanan (utara) telah ditampakkan  
Sumber: BPCB DIY

Bangunan ini seperti toko pada umumnya di kawasan Malioboro, yaitu memiliki dua lantai dengan bangunan induk berukuran 38 x 12 meter. Lantai bawah berupa lantai semen sedangkan lantai atas menggunakan papan kayu. Trap untuk naik-turun terbuat dari kayu jati. Teras atas terdapat atap dari seng gelombang yang disangga dengan konsol besi. Pada dinding bangunan terdapat pintu dan jendela model lengkung pada bagian ventilasi di bagian. Pada foto lama, bagian tersebut

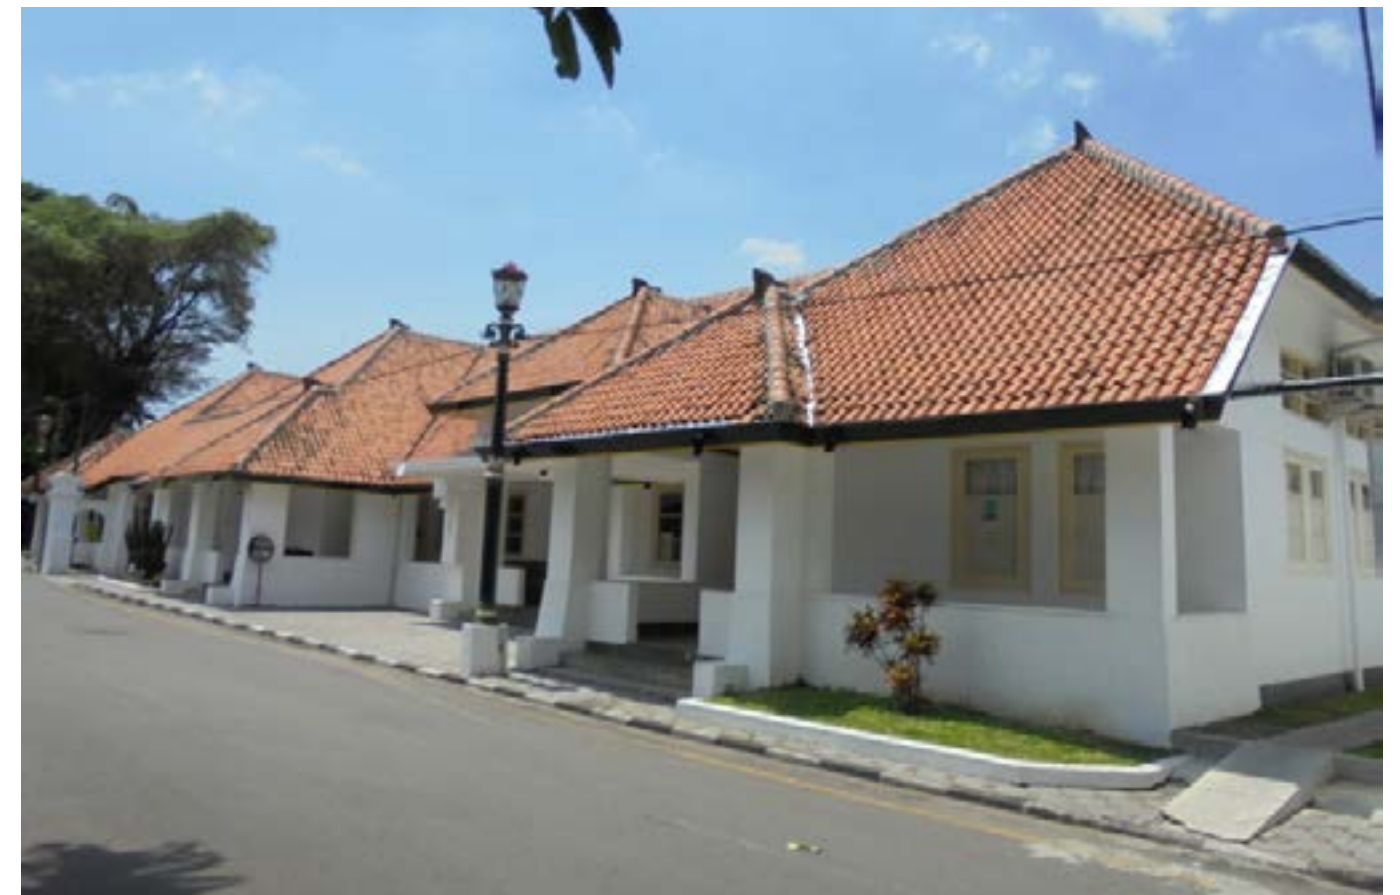
Terdapat berbagai bangunan di dalam kompleks Kepatihan. Sebagai rumah pejabat kraton, kompleks ini memiliki corak utama arsitektur tradisional berupa dalem dengan pendapa. Beberapa bangunan yang fungsional juga bercorak Kolonial atau Indis, seperti salah satu bangunan di sisi barat daya, yang sekarang disebut sebagai "Gedung Indis". Bangunan ini menggunakan dinding tembok, berdenah "U" dan menggunakan atap perisai dengan variasi. Akses melalui ujung-ujung bangunan dan portiko di tengah.

Rumah Indis di Kompleks Kepatihan  
Sumber: Dinas Kebudayaan DIY

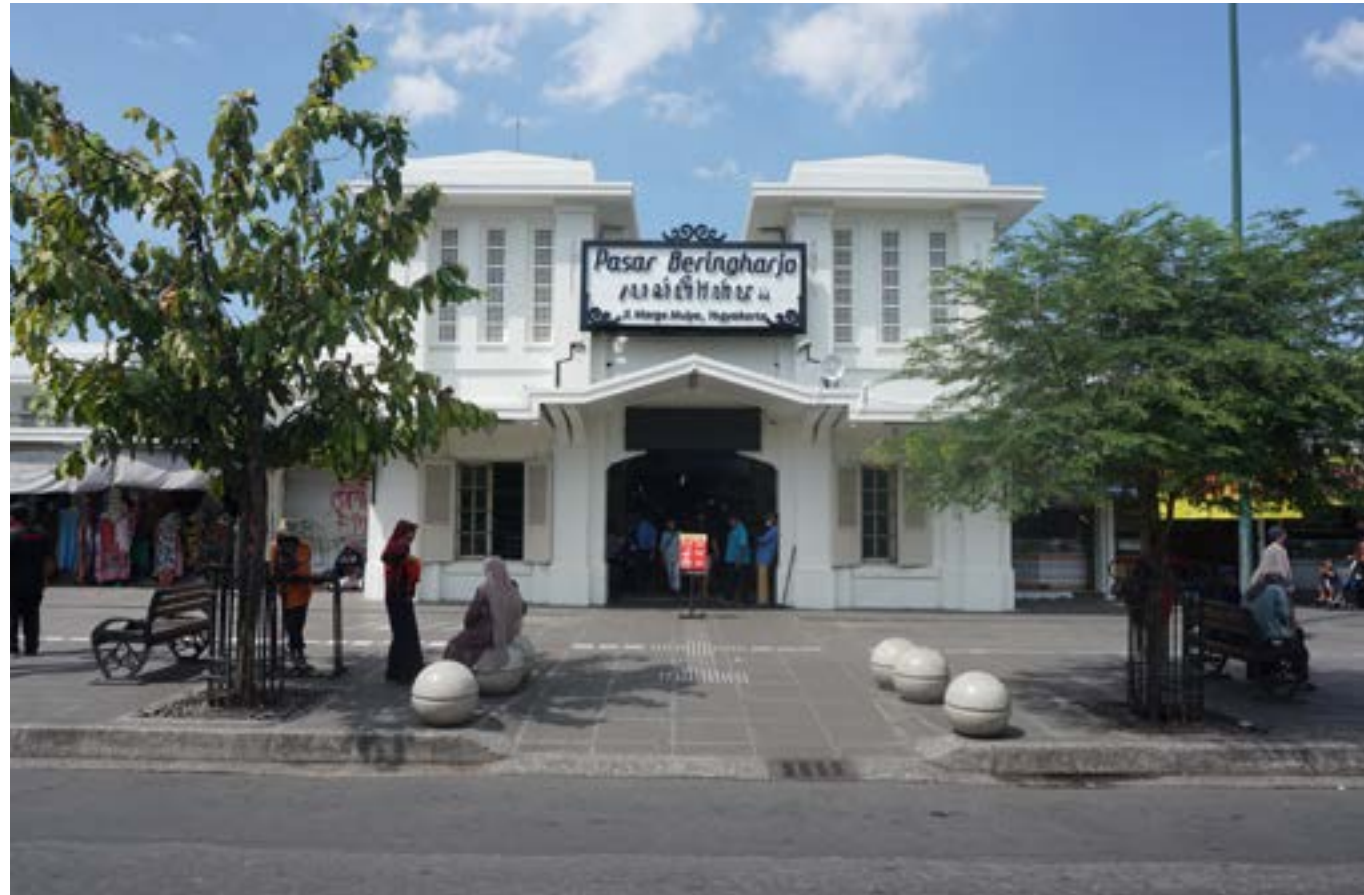
Bangunan Pasar Beringharjo  
Sumber: Dinas Kebudayaan DIY

Bangunan yang dibuat pada masa Kolonial bergaya Indis dengan konstruksi beton bertulang. Los disusun melintang utara-selatan, berderet barat-timur. Bagian barat merupakan kios dan kantor, memiliki menara di kedua ujung dan bagian tengah sebagai gerbang masuk atau portiko. Di seberang selatan juga didirikan bangunan dengan model yang serupa. Pasar ini disebut oleh pemerintah Hindia Belanda sebagai *eender mooiste passers op Java* yang berarti pasar terindah di Jawa.

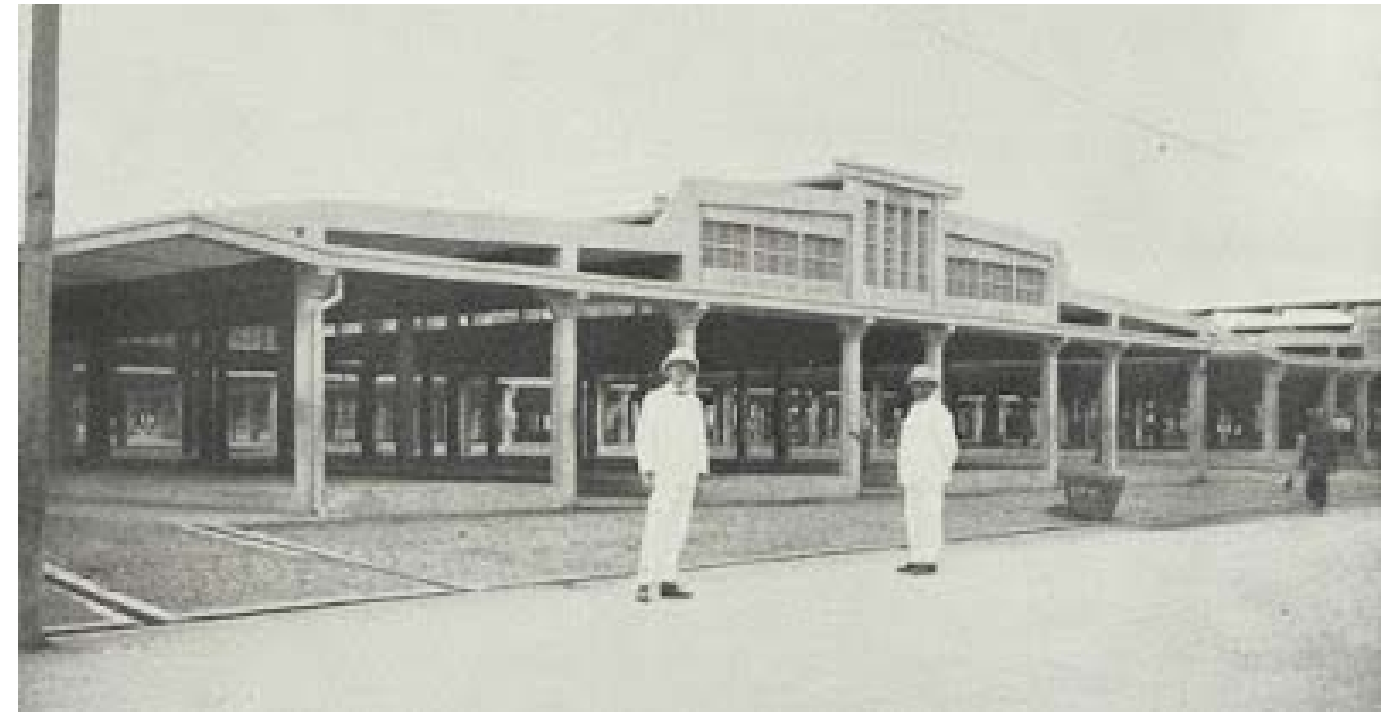
Los Beton pada Pasar Beringharjo yang dibangun pada masa Kolonial  
Sumber: Koleksi Sektiadi, S.S, M.Hum

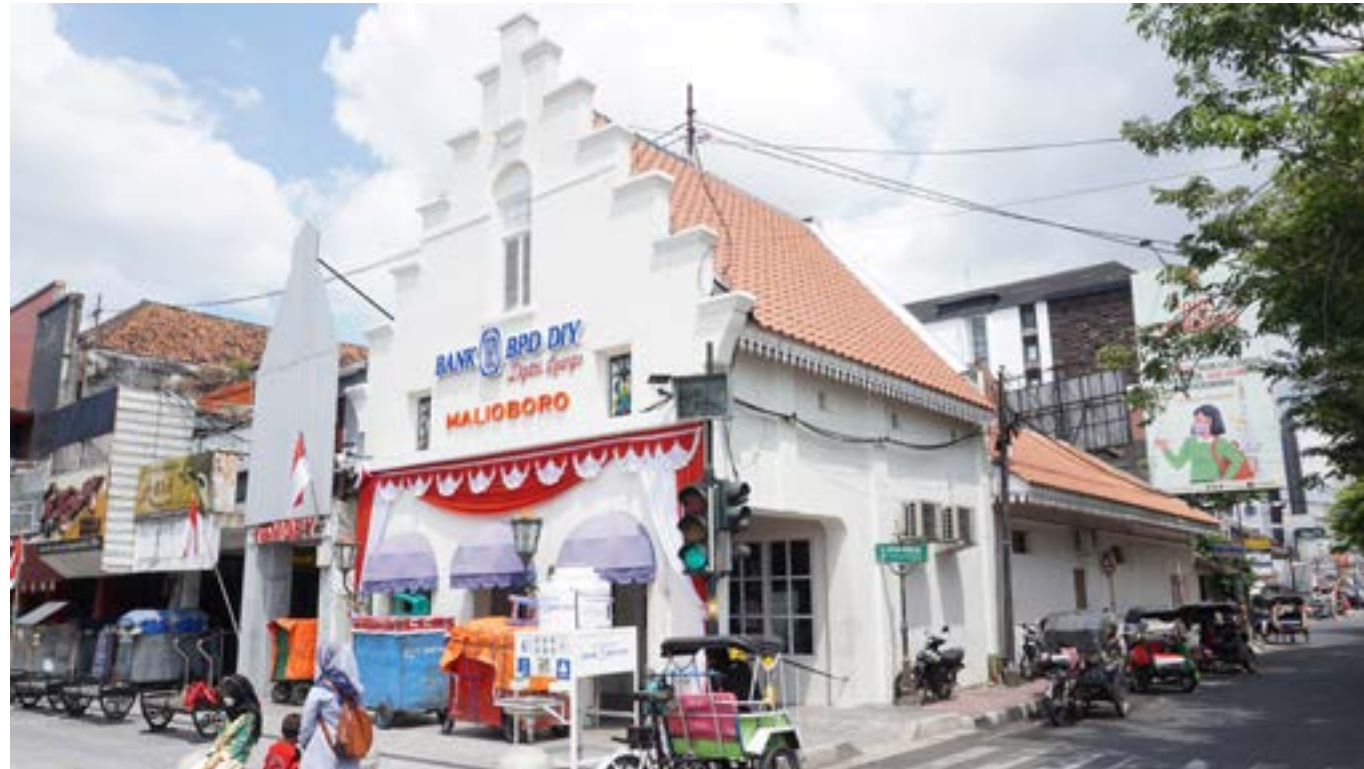
Bangunan ini berukuran relatif kecil, namun mencolok dengan gevel berundak atau stepped gable. Bangunan berdenah persegi, dengan dinding berupa tembok. Bagian bawah depan bangunan telah berubah seiring dengan pelubangan bangunan-bangunan di Malioboro sebagai pedestrian. Atap bangunan ini berbentuk pelana membujur timur-barat. Pada gevel depan yang berundak, terdapat tiga jendela, dengan penutup berupa panil kaca pada jendela di kiri kanan, sementara jendela utama yang memiliki lengkung di bagian atas menggunakan panil kayu berjalusi.

Eks Salon di ujung Malioboro  
Sumber: Dinas Kebudayaan DIY

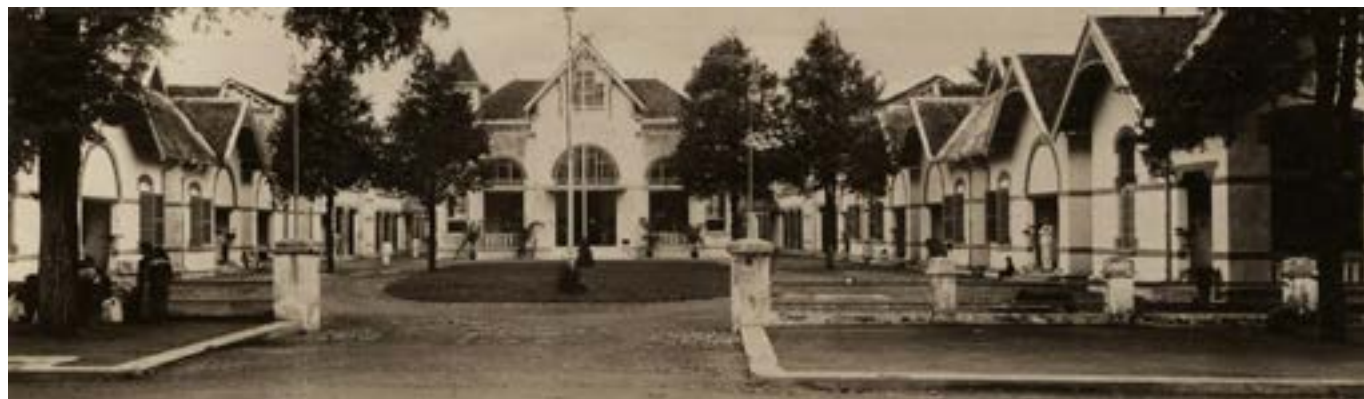
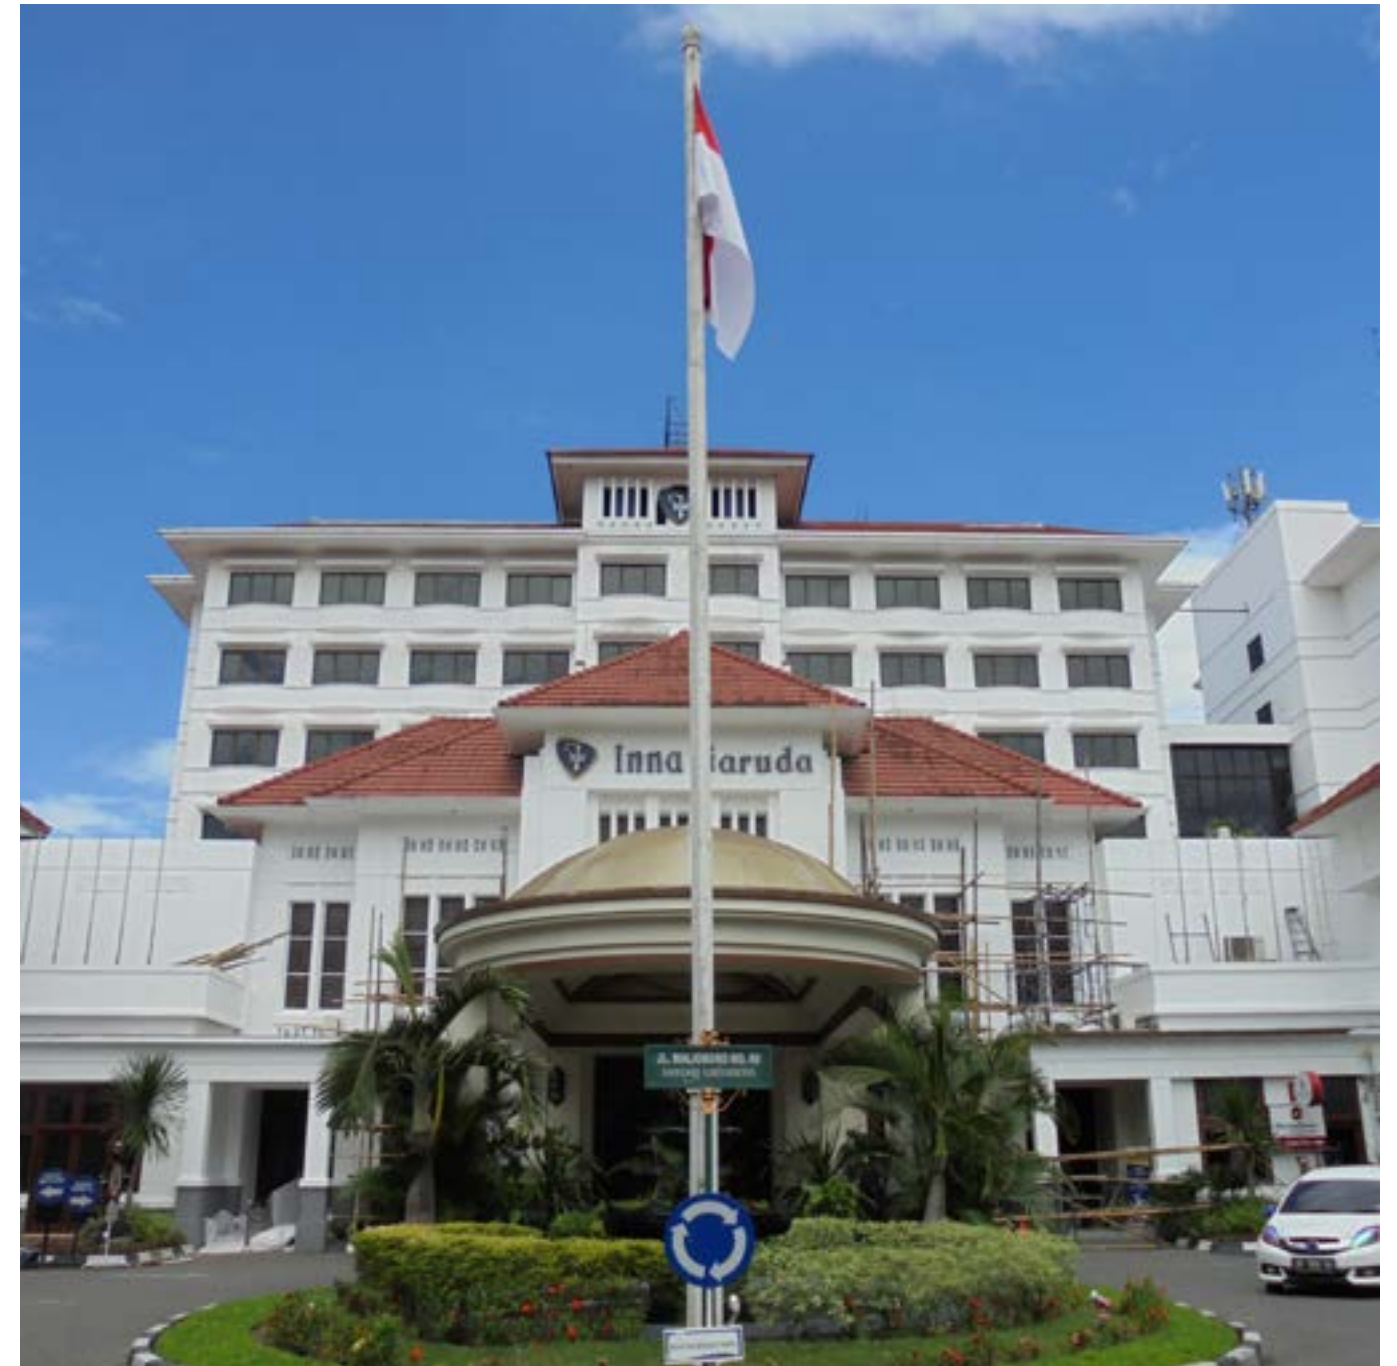
Grand Hotel de Djogja (sekarang Grand Inna Malioboro) Tahun 1908 – 1942  
Sumber: <http://www.innagaruda.com>

Bangunan Hotel Inna Garuda saat ini  
Sumber: Dinas Kebudayaan DIY

Secara umum, bangunan hotel terdiri atas bangunan utama di sisi timur (belakang) lahan, dua sayap memanjang di sisi kiri dan kanan (selatan dan utara) di depan bangunan utama. Bangunan Hotel Grand Inna Malioboro terlihat mengalami perubahan jika membandingkan foto lama. Bangunan baru lebih bergaya modern, dengan perubahan fasad dan penambahan lantai pada bangunan sayap.

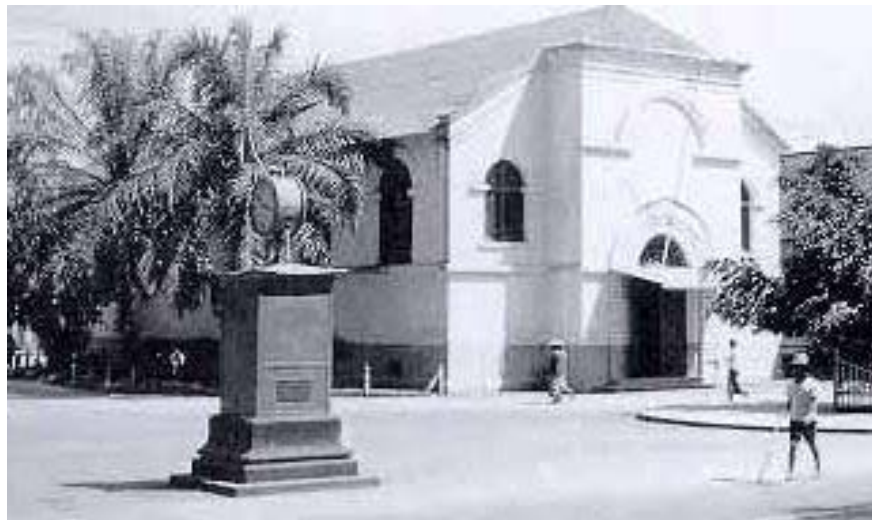
Bangunan utamanya yang berbentuk persegi panjang dengan atap berbentuk perisai berpenutup seng gelombang. Fasad bangunan memperlihatkan portiko yang menonjol dengan ornamen pelipit di bagian atas. Pintu dan jendela pada bangunan ini berbentuk lengkung, ketiadaan kanopi memperlihatkan gaya Indis/Kolonial awal.

Foto lama Gereja GPIB Margomulyo dengan jam di depannya  
Sumber: Koleksi Sektiadi, S.S, M.hum

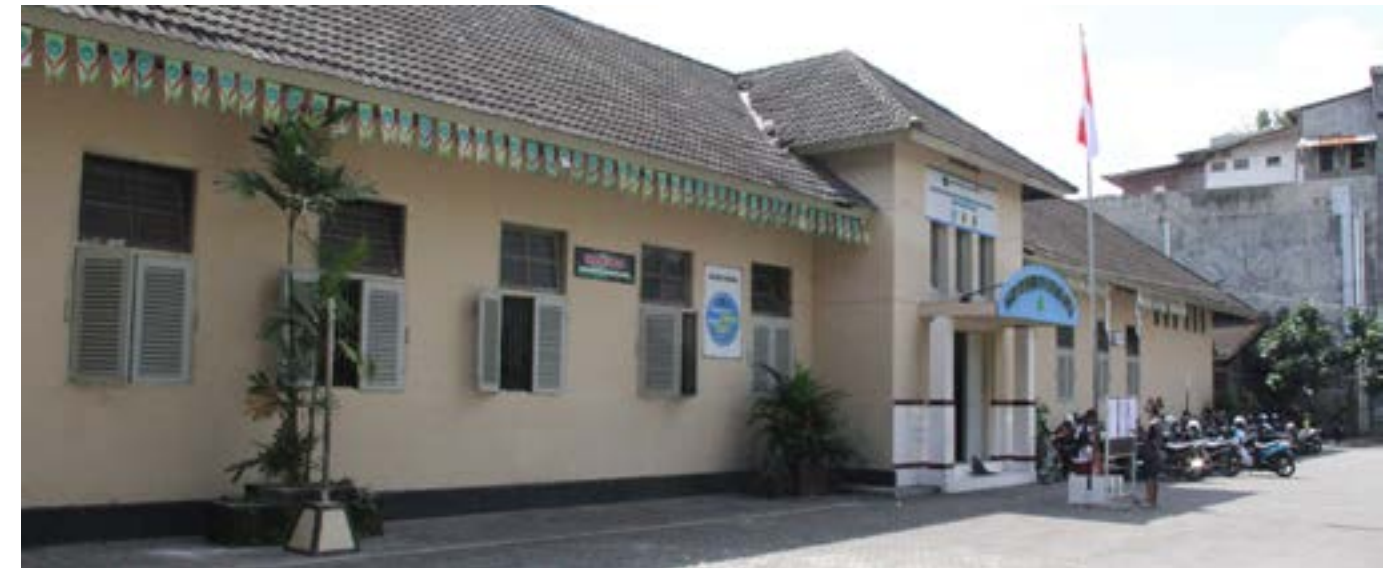
Bangunan SMP Negeri 3 Yogyakarta  
Sumber: Dinas Kebudayaan DIY

Gedung SMP Negeri 3 Yogyakarta terletak di Jalan Pajeksan, Kelurahan Sosromenduran, Kemantren Gedongtengen. Lokasi tersebut terletak di sebelah barat Jalan Malioboro, Kota Yogyakarta. Bangunan tersebut didirikan tahun 1916 sebagai HCS (Hollandsche Chineesche School), sekolah untuk anak-anak keturunan Tionghoa dengan bahasa pengantar Belanda. SMP Negeri 3 baru menempati bangunan tersebut tahun 1949.
