# Ensiklopedia

*Arsitektur Indis / Kolonial  
di Daerah Istimewa Yogyakarta*

*Potensi Arsitektur Bangunan Indis / Kolonial*

# ENSIKLOPEDIA ARSITEKTUR INDIS / KOLONIAL DI DAERAH ISTIMEWA YOGYAKARTA

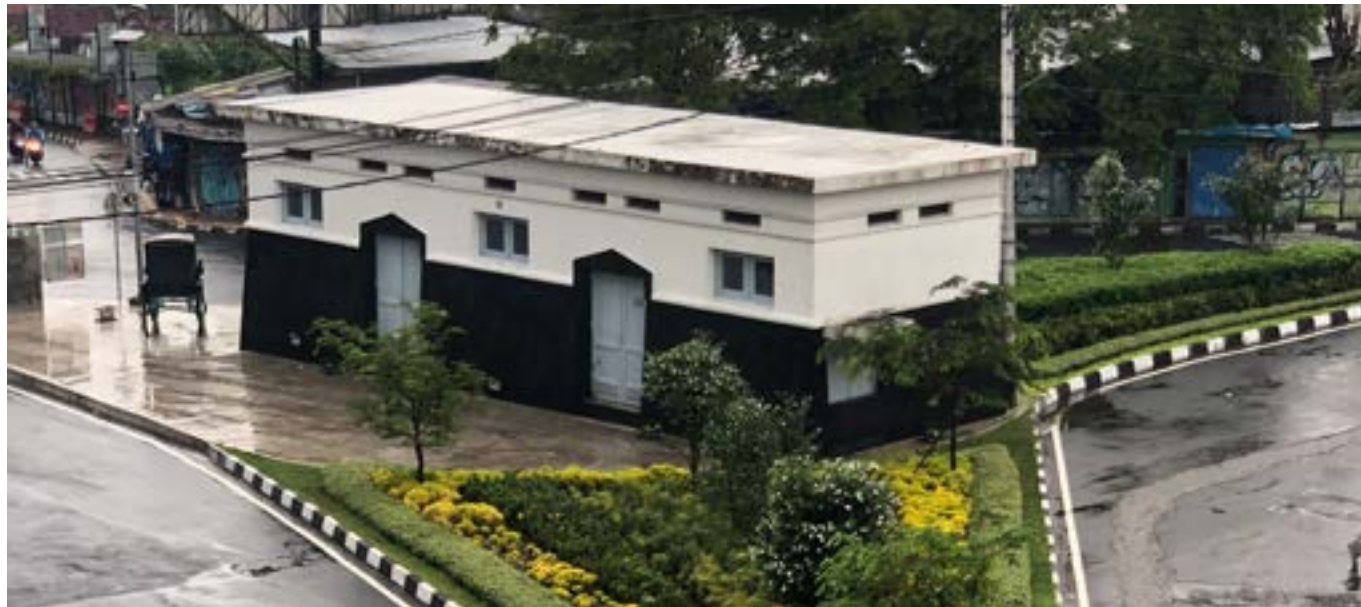
Bangunan ini berbentuk persegi panjang, terbuat dari tembok dengan atap mendatar (dak). Separuh dinding luar bagian bawah dilapis dengan kerikil (*rubble wall*) sementara bagian atas menggunakan plester. Pintu dan jendela cukup sempit, terbuat dari logam. Beberapa ventilasi dibuat sederhana dengan lubang persegi panjang, terletak di bagian atas dinding.

Gardu ANIEM di Jl. Abu Bakar Ali  
Sumber: Dinas Kebudayaan DIY

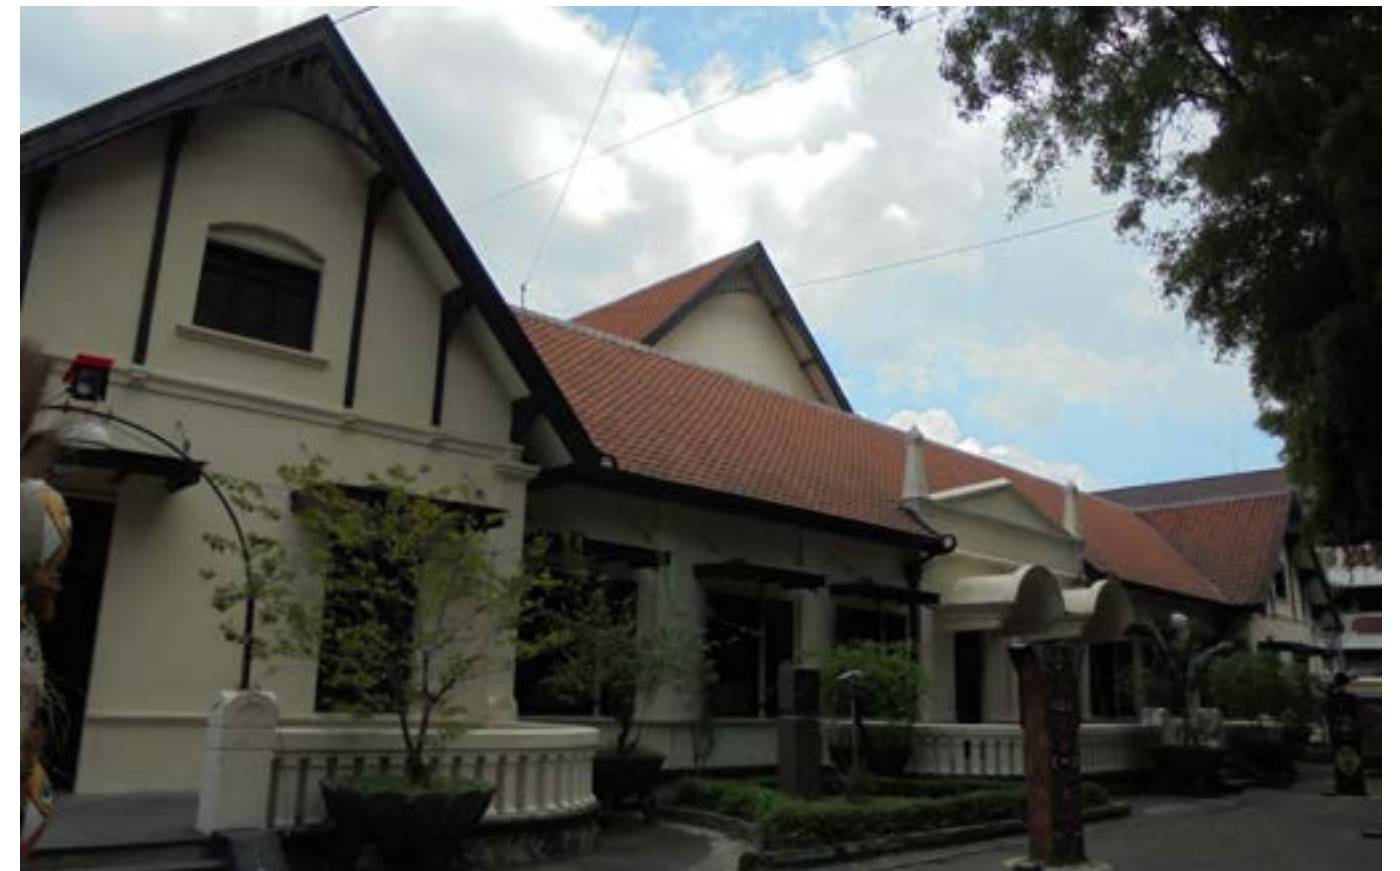
Gedung Societeit Militair  
Sumber: Dinas Kebudayaan DIY

Gedung Societeit Militair sudah terlihat pada peta tahun 1925. Pada masa Hindia-Belanda, gedung digunakan sebagai societeit, semacam ruang pertemuan, bagi militer. Pada masa pendudukan Jepang, bangunan digunakan sebagai balai pertemuan dan tempat latihan pedang. Setelah kemerdekaan, bangunan ini dikelola oleh Departemen Pertahanan dan Keamanan hingga tahun 1977. Tahun 1992 bangunan direnovasi menjadi tempat penyelenggaraan kegiatan kebudayaan. Bangunan societeit membujur utara-selatan menghadap ke timur. Bangunan berlantai satu, berdenah persegi panjang dengan tambahan di sisi barat. Terdapat tiga modul atap pada bangunan utama, yaitu atap membujur timur-barat pada masing-masing ujung, sementara atau utama melintang utara-selatan. Atap-atap pada bagian ujung ini berbentuk pelana sehingga terdapat gevel. Terdapat emper pada bagian pintu masuk di timur dan pada sisi selatan.

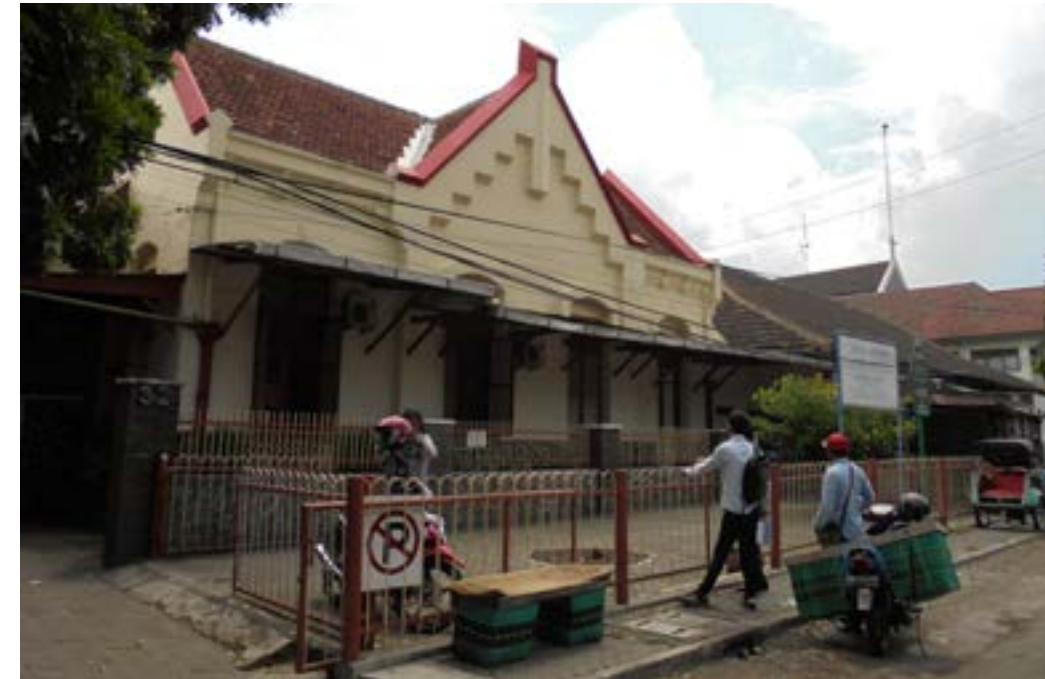
Bangunan Kompleks Marsudirini  
Sumber: Dinas Kebudayaan DIY

Bangunan Marsudirini menghadap ke utara, memanjang dari timur ke barat. Pada bagian tengah terdapat gevel dengan hiasan berupa lengkung. Bentuk pintu dan jendela menggunakan daun ganda dengan panil kayu berjalusi.

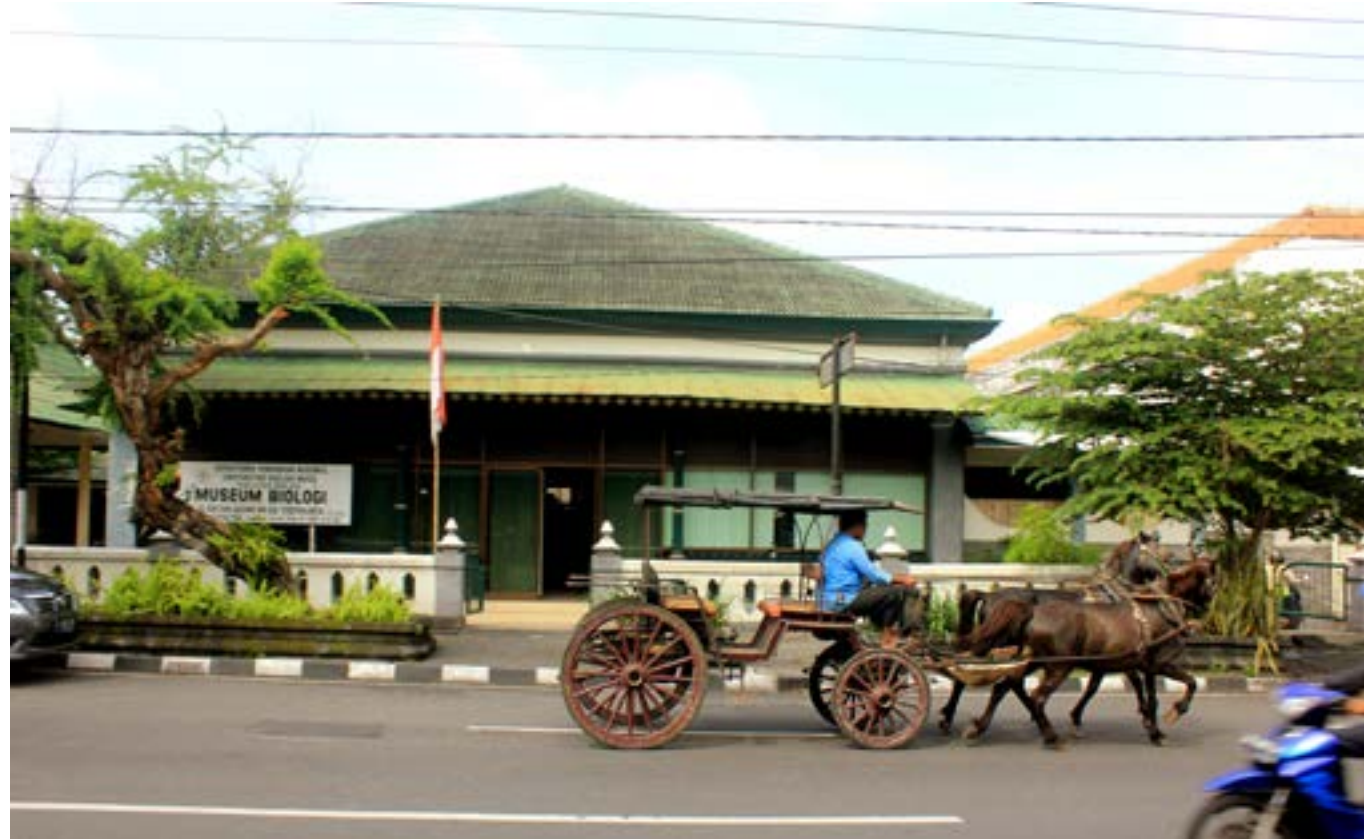
Bangunan Museum Biologi  
Sumber: Dinas Kebudayaan DIY

Bangunan ini menggunakan konstruksi tembok dan beratap perisai. Bangunan utama menghadap utara ke arah Jalan Sultan Agung. Selain itu terdapat bangunan sayap dan bangunan belakang. Pada bagian depan terdapat teras dengan kolom besi tuang yang memperlihatkan gaya Kolonial atau indis. Selain itu, gaya ini terlihat dari fasad simetris, pintu dan jendela lebar, dan branda di depan yang menggunakan pagar (balustrade) besi tuang. Pintu dan jendela menggunakan tipe ganda dengan daun berpanil kaca atau kayu. Di sebagian pintu terdapat bovenlicht yang menggunakan jeruji berbentuk panah. Dinding bangunan menggunakan penguat pilaster, sementara kanopi di bagian teras menggunakan konsol besi plat.

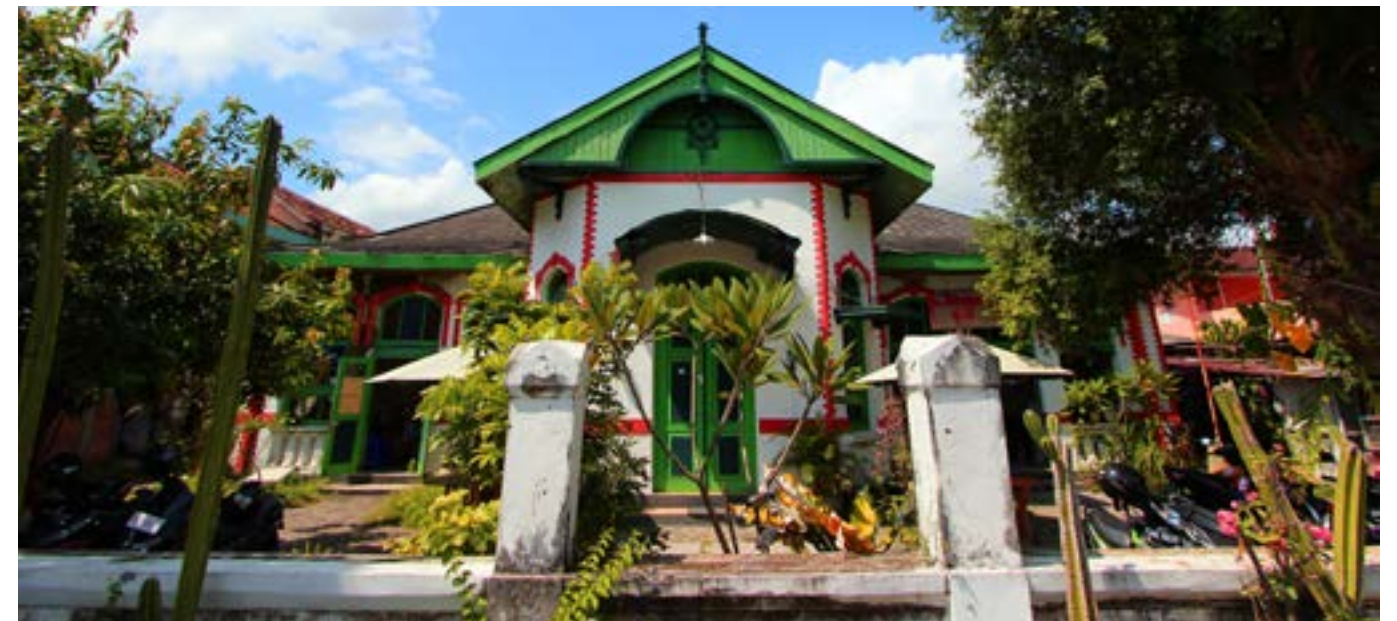
Bangunan ini berdenah silang, dengan atap perisai. Pada bagian depan terdapat portiko dengan gevel berhias geometris. Pintu dan jendela menggunakan lengkung di bagian atas, di sudut-sudut bangunan terdapat hiasan berupa profil susunan bata.

Bangunan Kodamkar di Jl. Bintaran Tengah  
Sumber: Dinas Kebudayaan DIY

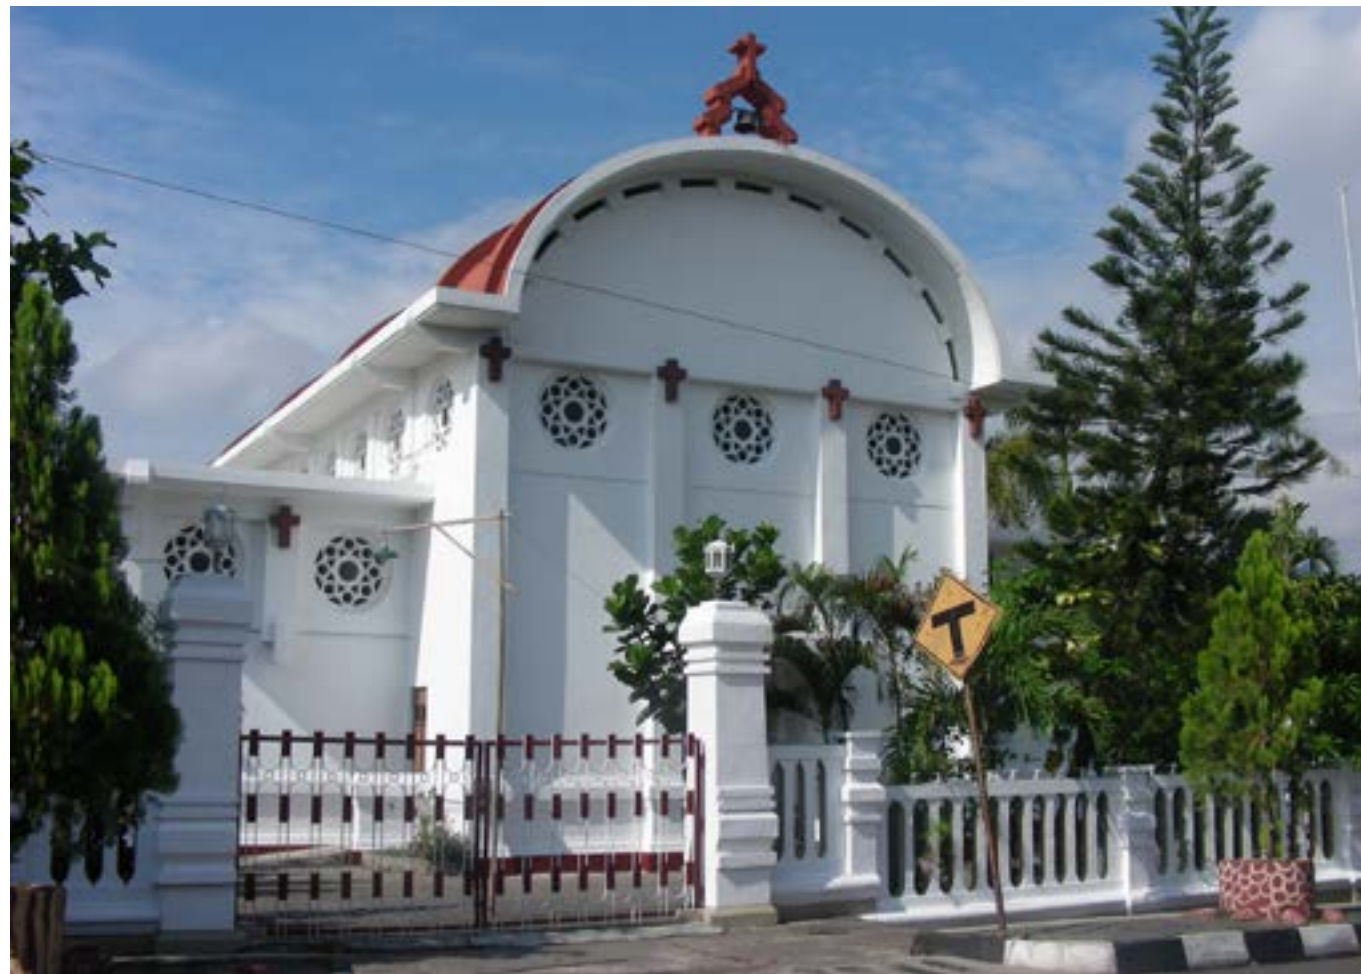
Bangunan Gereja Bintaran  
Sumber: Dinas Kebudayaan DIY

Gereja Bintaran terdiri atas bangunan gereja, pasturan, aula, panti paroki, gudang dan koster. Bangunan gereja berbentuk persegi panjang dengan atap berbentuk lengkung atau barrel vault. Pada dinding bagian atas terdapat rooster bulat sebagai sarana penghawaan dan bovenlicht. Atap dan tiang penyangga bangunan gereja menggunakan beton sedangkan dindingnya menggunakan

tembok. Beton dicetak dengan dasar anyaman bambu yang masih terlihat bekasnya pada beberapa bagian termasuk atap.

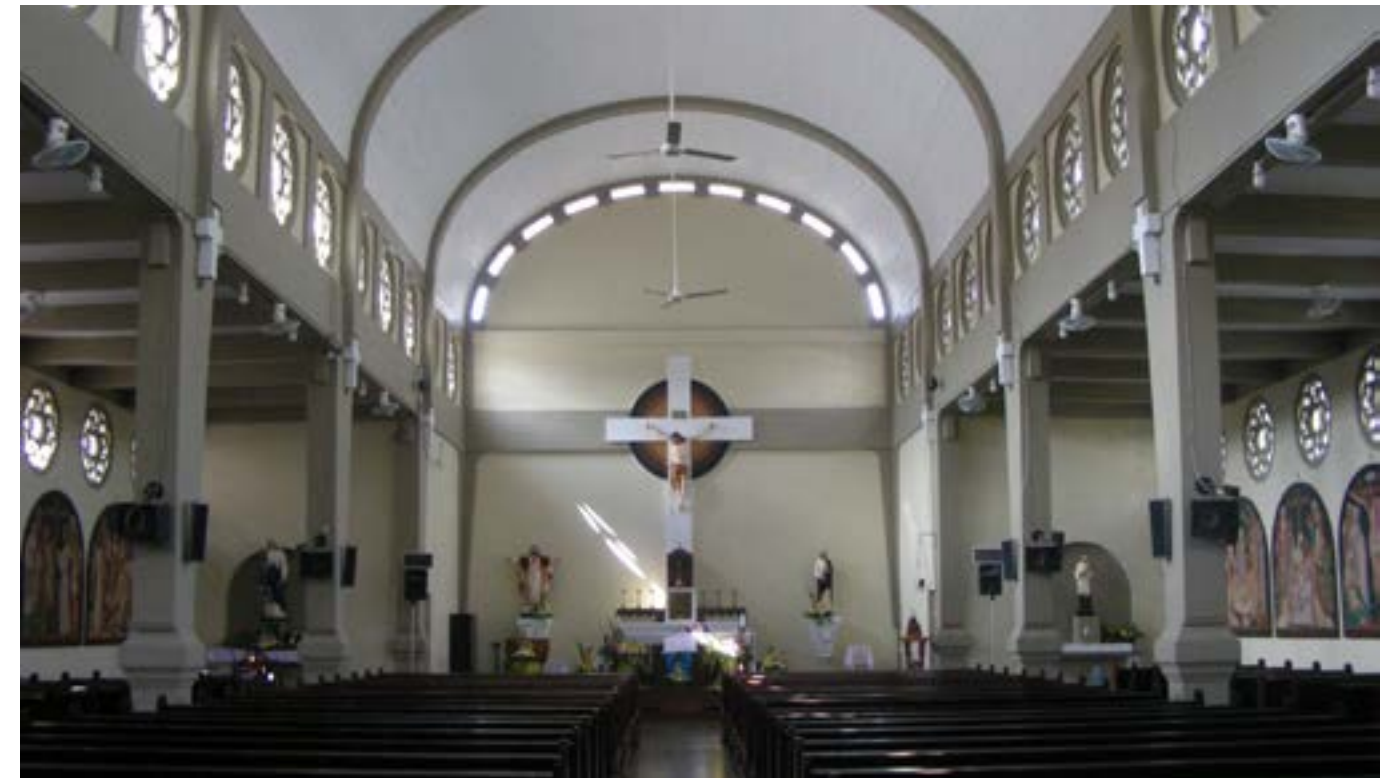
Atas  
Bagian dalam Gereja Bintaran  
Sumber: Dinas Kebudayaan DIY  
Bawah  
Gereja Bintaran di masa lalu  
Sumber : Koleksi Sektiadi, S.S, M.Hum

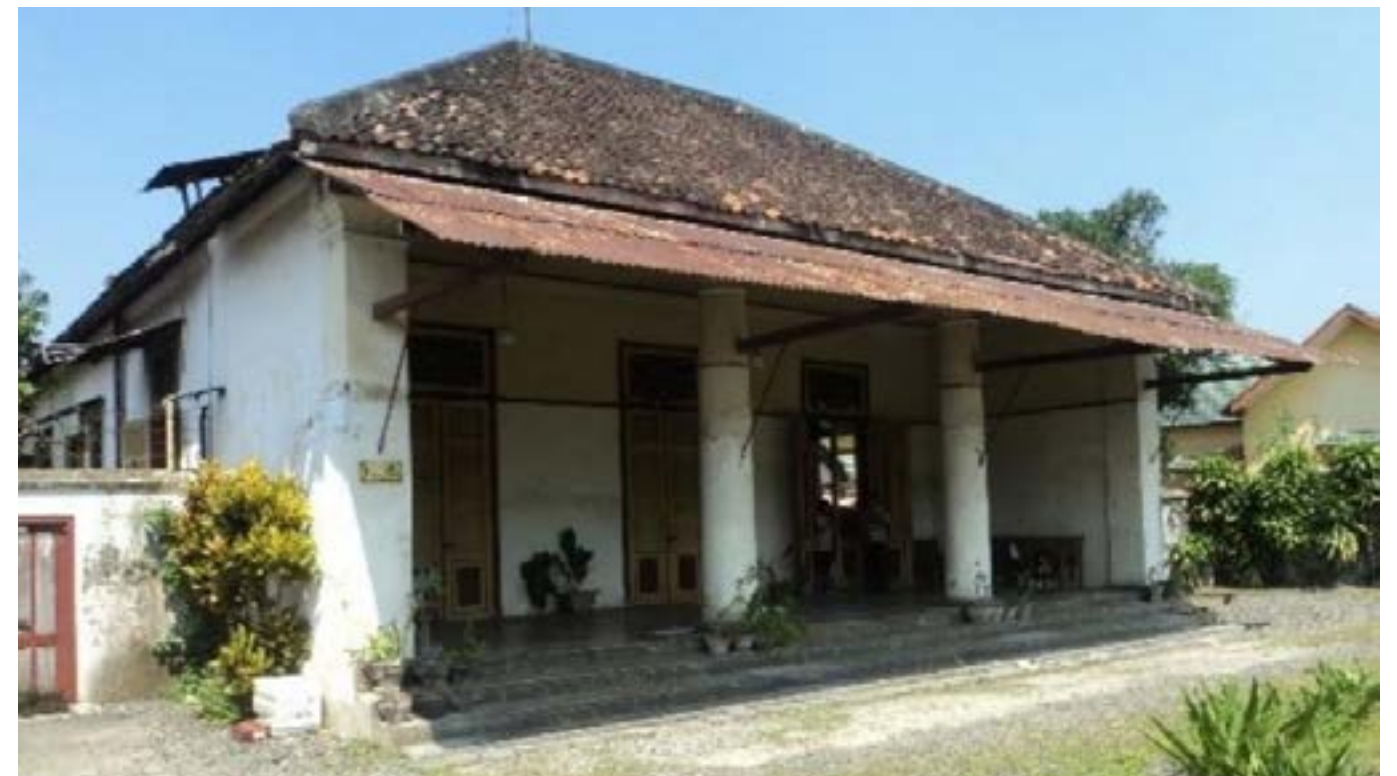
Bangunan ini berdenah persegi panjang, dengan beranda di bagian depan. Dinding menggunakan tembok bata, pada bagian beranda terdapat deretan kolom dengan lengkung. Buka-bukaan bangunan ini berukuran besar dengan bovenlicht di bagian atas berhias jeruji berbentuk panah.

Rumah tinggal di Jl. Bintaran Tengah  
Sumber: Dinas Kebudayaan DIY

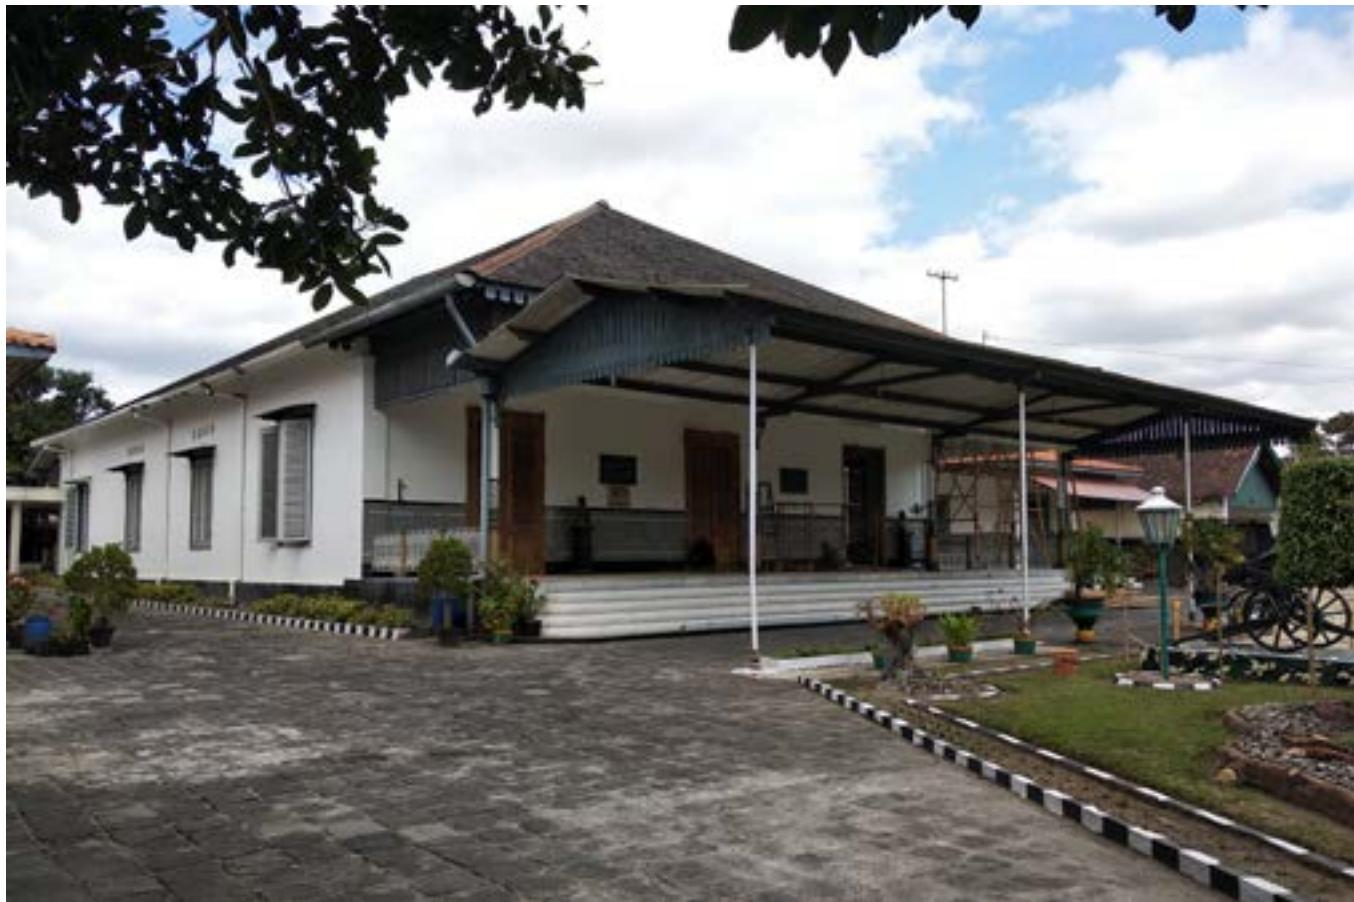
Gedung Sasmitaloka

Bangunan museum ini terdiri atas bangunan utama di tengah dengan sayap berkeliling di bagian utara, belakang, serta selatan. Bangunan dibuat dengan tembok dengan atap perisai. Pada bagian depan terdapat teras dengan penopang atap berupa kolom besi cor.

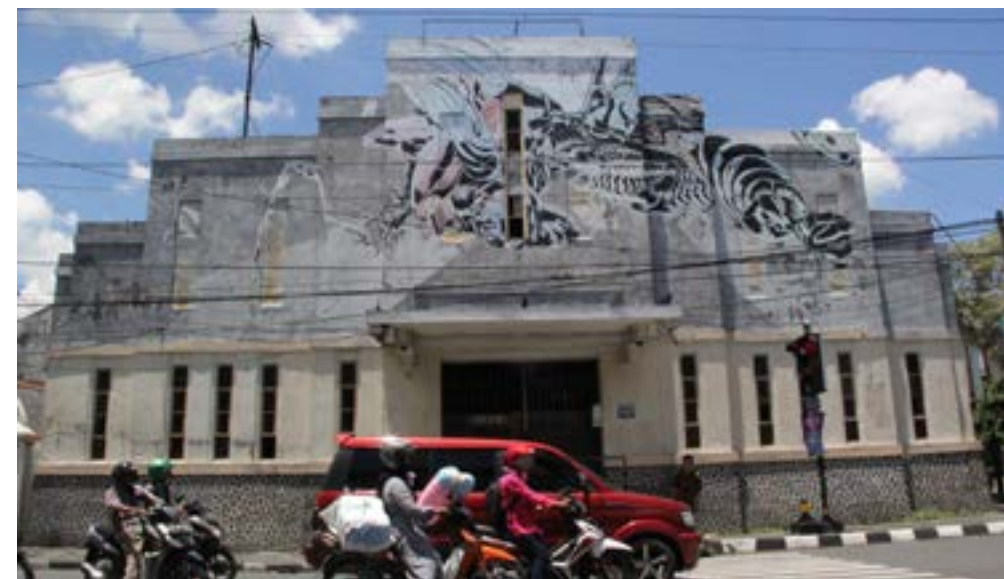
Gedung Bioskop Permata terletak di Jalan Sultan Agung, Kelurahan Purwokinanti, Kemantren Pakualaman, Kota Yogyakarta. Bangunan ini didirikan sekitar tahun 1930-an sebagai gedung bioskop dengan nama Luxor. Tahun 1951 berganti nama menjadi Permata setelah sebelumnya sempat bernama Bioskop Tanjung. dan sempat berganti nama menjadi gedung bioskop Tanjung sebelum secara resmi tahun 1951 berganti nama menjadi Permata, sampai sekarang. Bangunan ini berdenah persegi panjang dengan atap pelana. Pada bagian fasad (sisi barat) terlihat gaya arsitektur Art Deco.

Bangunan Bioskop Permata  
Sumber: Dinas Kebudayaan DIY

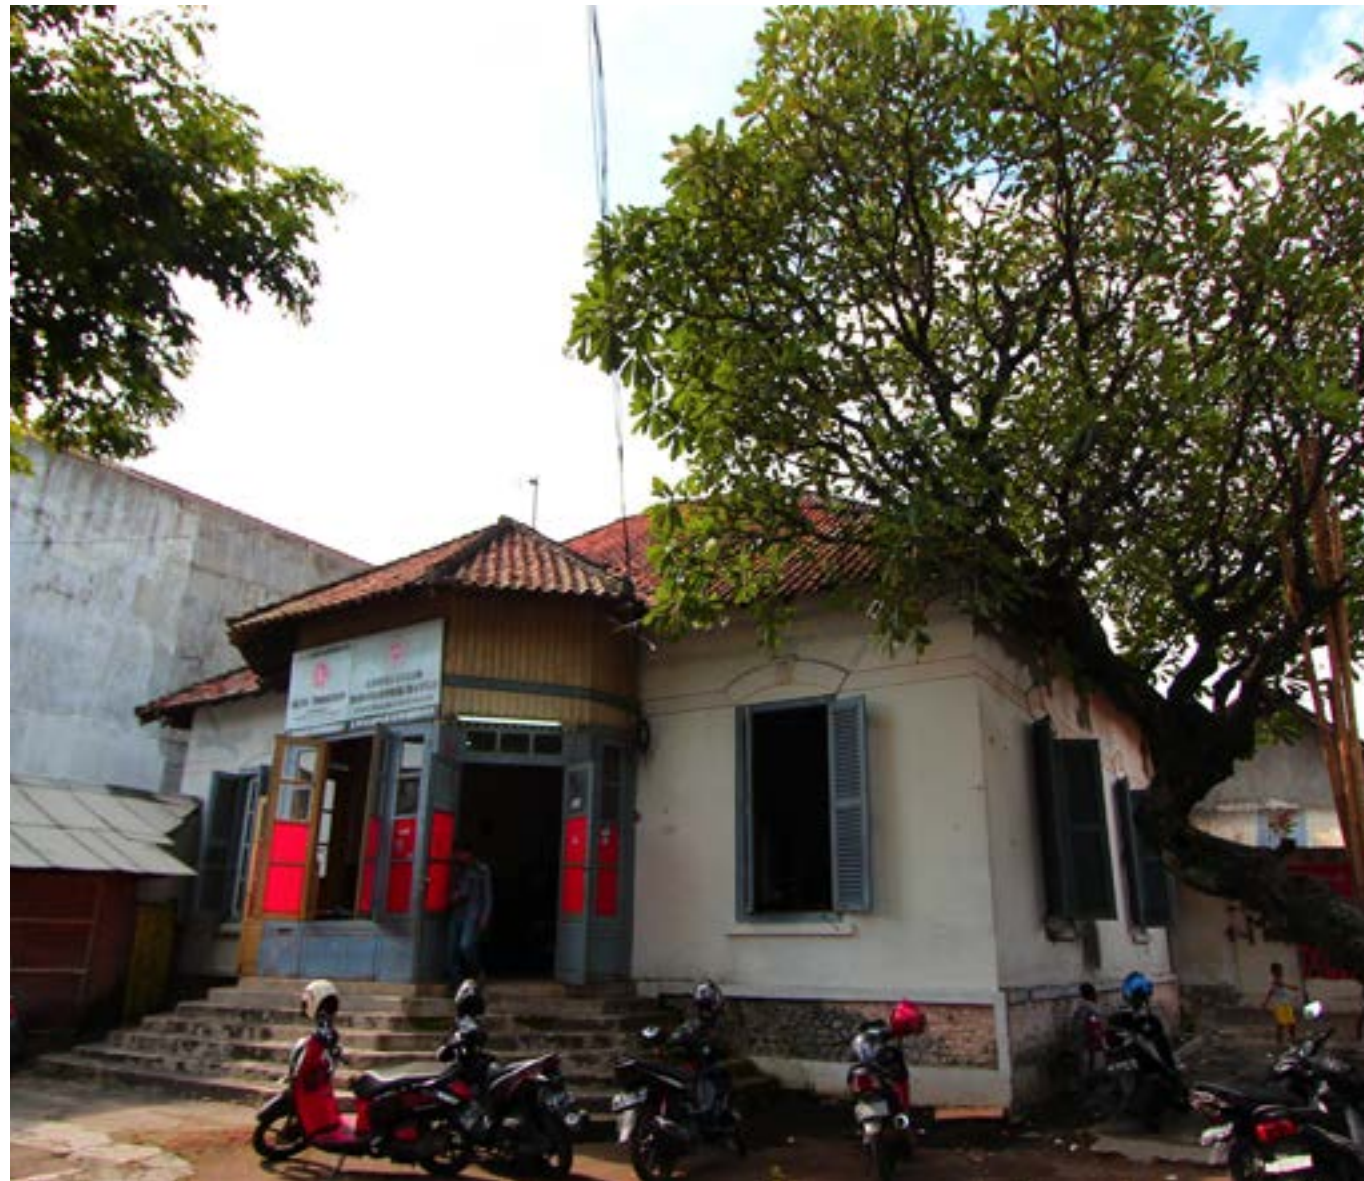
Rumah Kemayoran merupakan bangunan tembok berdenah persegi panjang dengan atap perisai. Ciri menonjol bangunan ini adalah berupa teras di bagian depan yang ditutup dengan pintu dan jendela. Pada bagian fasad ini terdapat dua jendela di kiri-kanan teras atau portiko.

Bangunan Rumah Kemayoran  
Sumber: Dinas Kebudayaan DIY

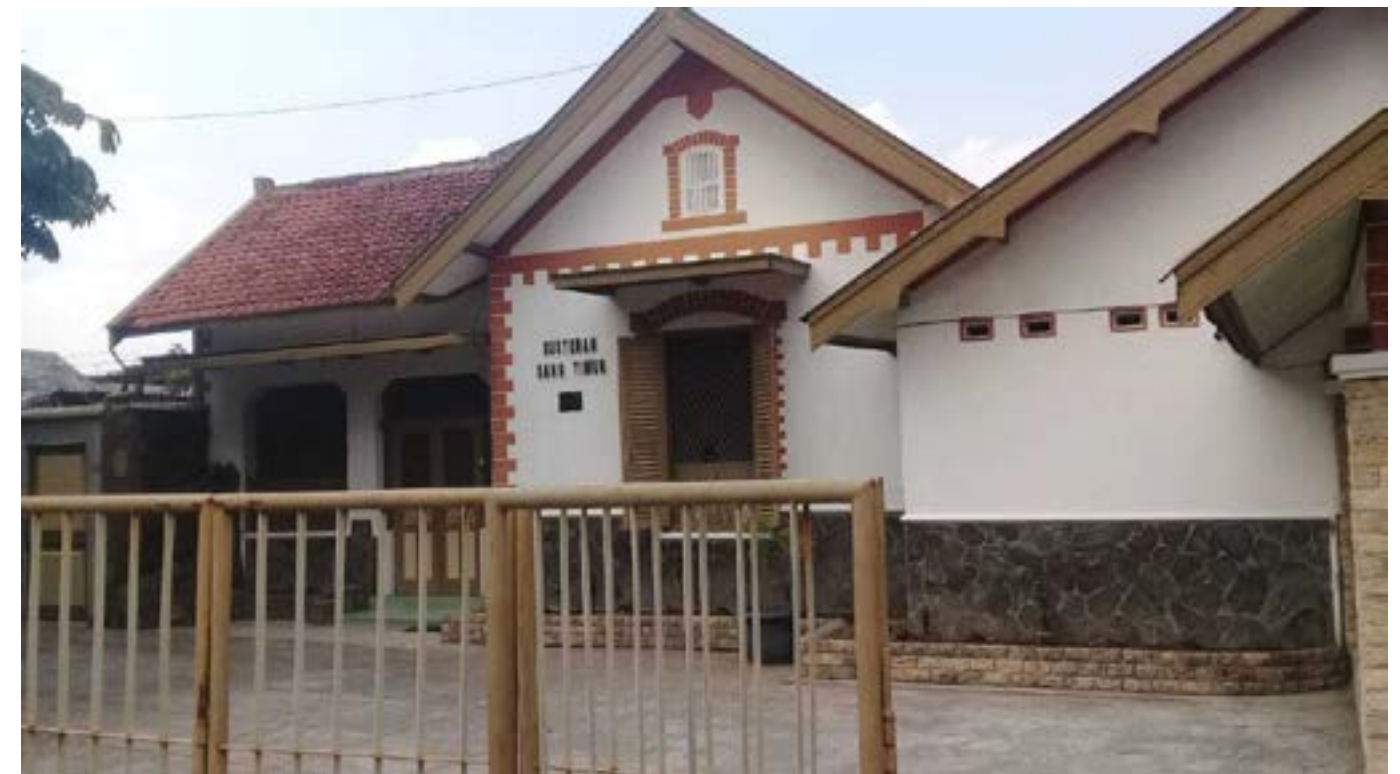
Terletak di Jalan Sultan Agung Nomor 50, Kelurahan Gunungketur, Kemantren Pakualaman, Kota Yogyakarta. Bangunan yang digunakan sebagai susteran ini didirikan tahun 1884. Tahun 1965, bangunan dibeli oleh Susteran Sang Timur, dan digunakan untuk asrama serta Taman Kanak-Kanak. Bangunan lama di kompleks ini membujur utara-selatan, dengan dinding tembok dan atap pelana kombinasi berpenutup genting kodok. Pada fasad juga terdapat gevel. Ciri khas bangunan ini terletak pada hiasan susunan bata pada setiap sudut bangunan.

Bangunan Susteran Sang Timur  
Sumber: Dinas Kebudayaan DIY

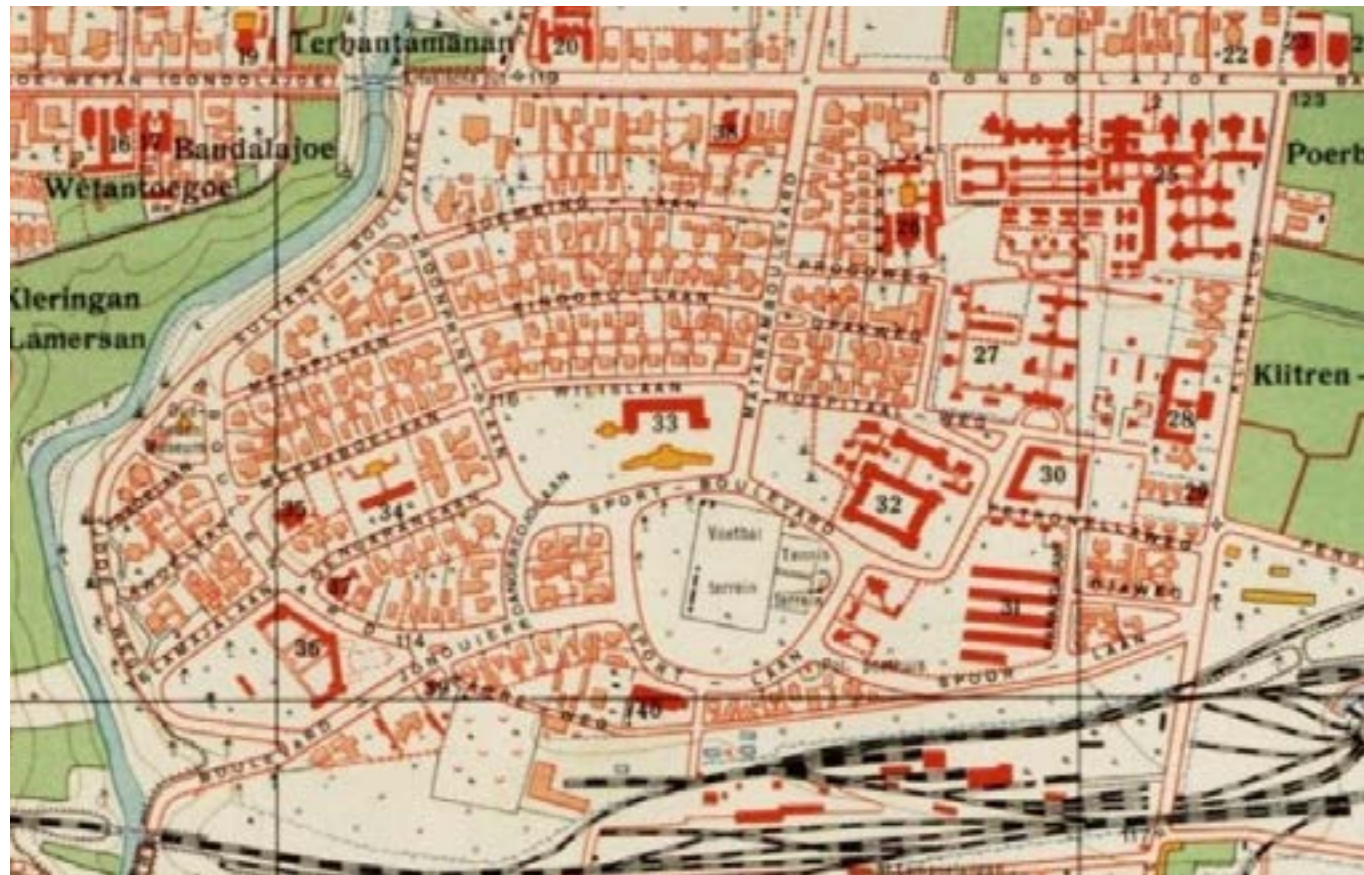
Peta lama Kawasan Kotabaru

Kawasan ini dikembangkan pada awal abad ke-20 seiring dengan kemajuan ekonomi kolonial. Dinas pekerjaan umum kesultanan dan dinas pertanahan bekerjasama dengan biro Sitsen & Louzada membuat kapling untuk pemukiman Barat di sebelah timur Kali Code. Kawasan ini dirancang sebaga kota taman (*garden city*) dengan pembangunan masing-masing kapling dilakukan oleh pribadi maupun komersial. Kapling pertama dikeluarkan tahun 1919 sementara jembatan Kewek dibangun tahun 1923 sehingga pada masa awal Kotabaru tidak terhubung langsung dengan Malioboro. Kawasan ini diberi nama Nieuwe Wijk yang berarti “Kampung Baru” dan kemudian disebut “Kota Baru”.

1. potensi fisik lahan kawasan Kotabaru
2. pola ruang kawasan yang berbentuk ring dan radial konsentris

3. kejelasan dalam pembagian zonasi pemukiman
4. “boulevard” sebagai jalur utama kawasan sebagai pengarah dan skala ruang jalan
5. ketinggian dan *setback* bangunan terkait dengan ruang visual pengamat
6. bentuk dan penampilan bangunan berupa atap bangunan tropis dan pelubangan bidang dinding yang cukup banyak sebagai upaya penyesuaian terhadap kondisi iklim setempat
7. sempadan bangunan (*setback/rooilijn*) dan ruang antarbangunan (*brand gang*)
8. Kridosono Sport Center sebagai *main public open space* di inti/pusat kawasan
9. sempadan Sungai Code sebagai jalur hijau kawasan Kotabaru
10. vegetasi kawasan Kotabaru.

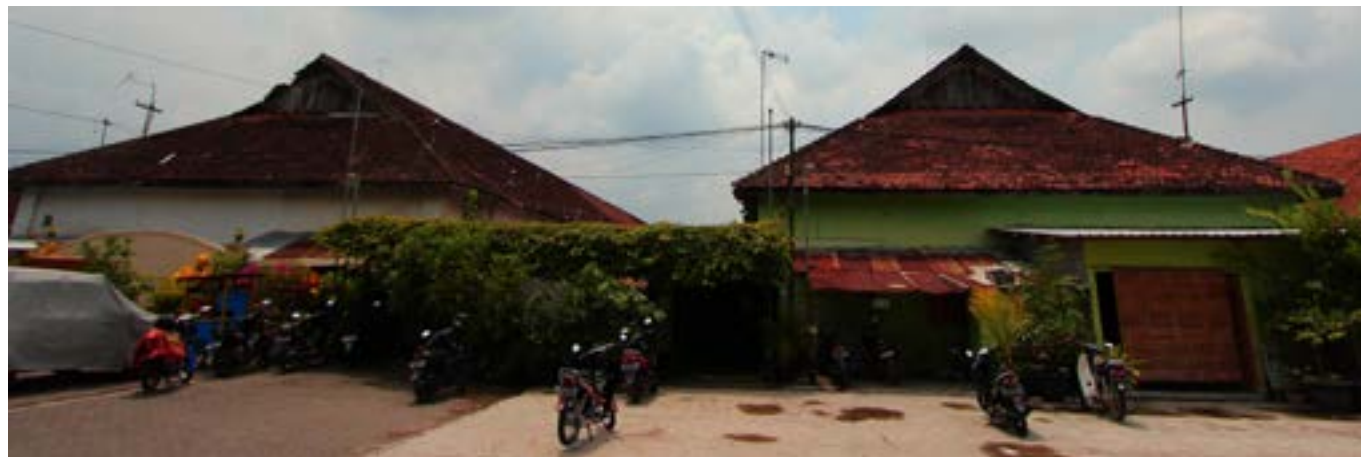
Bangunan Asrama Kompi Kotabaru  
Sumber: Dinas Kebudayaan DIY

Bangunan ini memiliki gaya arsitektur Kolonial/Indis. Kompleks Asrama Kompi atau Korem ini terdiri atas empat baris bangunan yang berbentuk persegi panjang. Masing-masing bangunan memiliki ukuran yang luas sebagai barak tentara. Atap berbentuk Dutch gable roof, yaitu atap perisai namun memiliki gevel pada ujung-ujung atas.

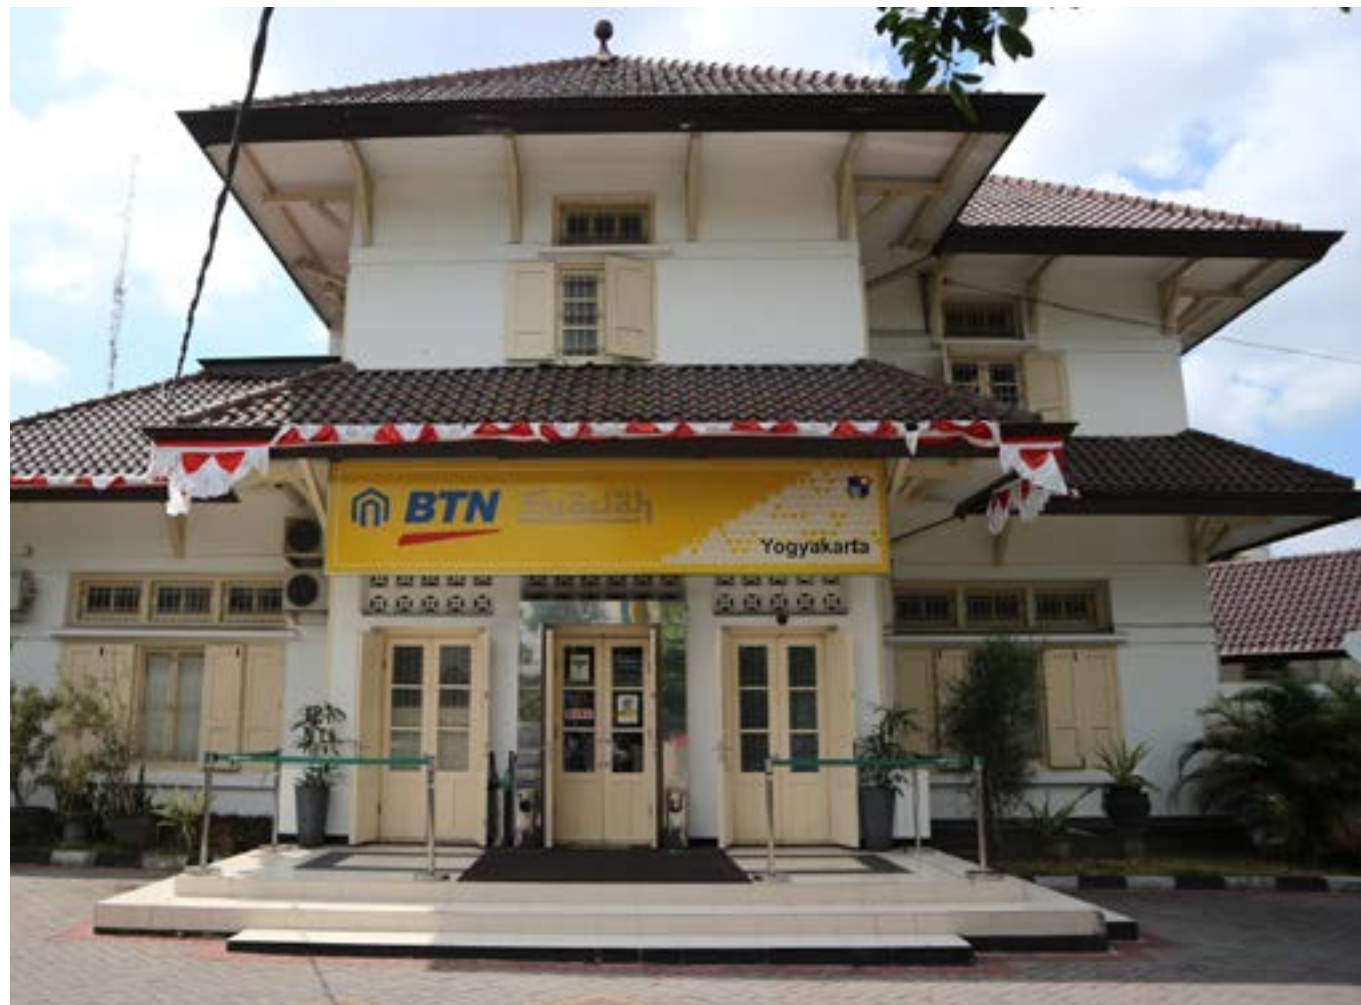
Gedung BTN Syariah  
Sumber: Dinas Kebudayaan DIY

Gedung ini merupakan salah satu dari sedikit bangunan lama berlantai dua di kawasan Kotabaru. Dengan lokasi yang cukup luas di sudut pertemuan jalan, bangunan utama diletakkan menyilang di bagian tengah lahan, menghadap ke barat laut. Dinding bangunan berupa tembok, atap berbentuk perisai dengan kombinasi mengikuti denah yang tidak sederhana, yaitu berbentuk silang dengan berlantai satu di sayap barat laut sementara selebihnya berlantai dua.

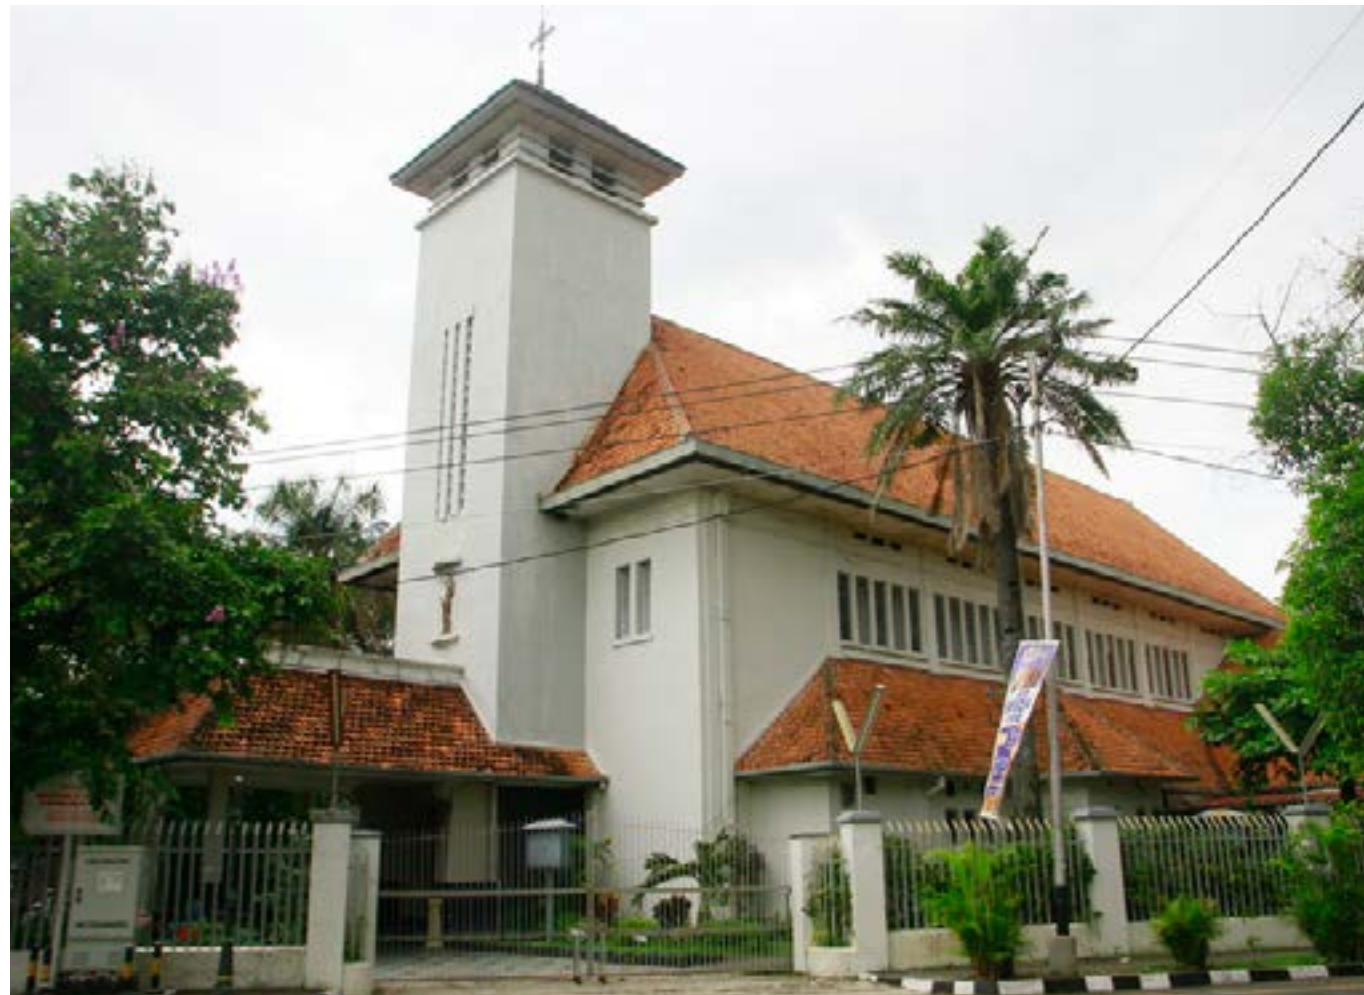
Gereja Kotabaru  
Sumber: Dinas Kebudayaan DIY

Gereja Katolik St. Antonius Kotabaru menghadap timur dengan bentuk memanjang timur-barat dengan menara di bagian depan. Atap bangunan ini berbentuk perisai dalam empat bagian atap. Atap yang paling tinggi merupakan atap menara lonceng di bagian tengah depan. Bagian yang lebih rendah dari atap menara adalah atap bangunan utama bagian tengah, yang menaungi ruang tengah. Ruang altar yang berada di sebelah barat dinaungi oleh atap yang lebih rendah, sedangkan atap yang paling rendah adalah atap yang menaungi tepi kanan dan kiri ruang ibadah. Plafonnya berupa tembok berbentuk sungkup yang sangat tinggi. Tiang terbuat dari semen cor sebanyak enam belas batang.

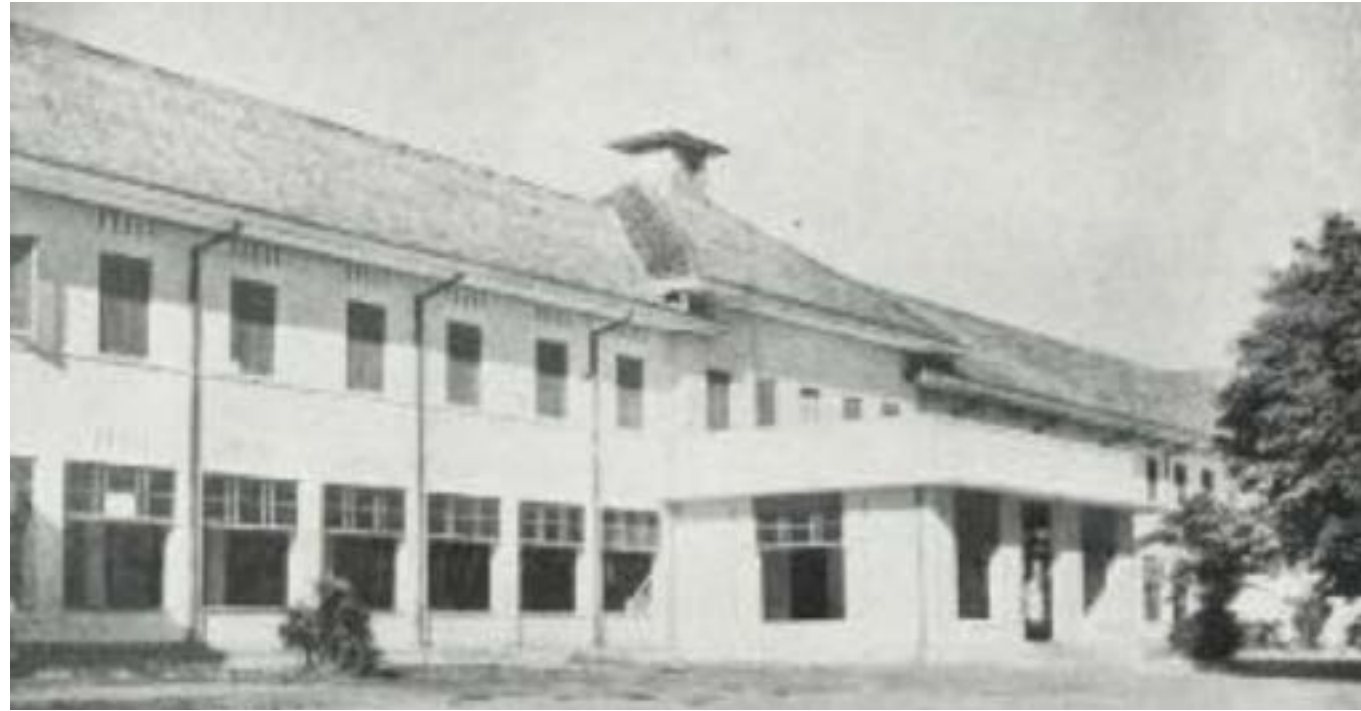
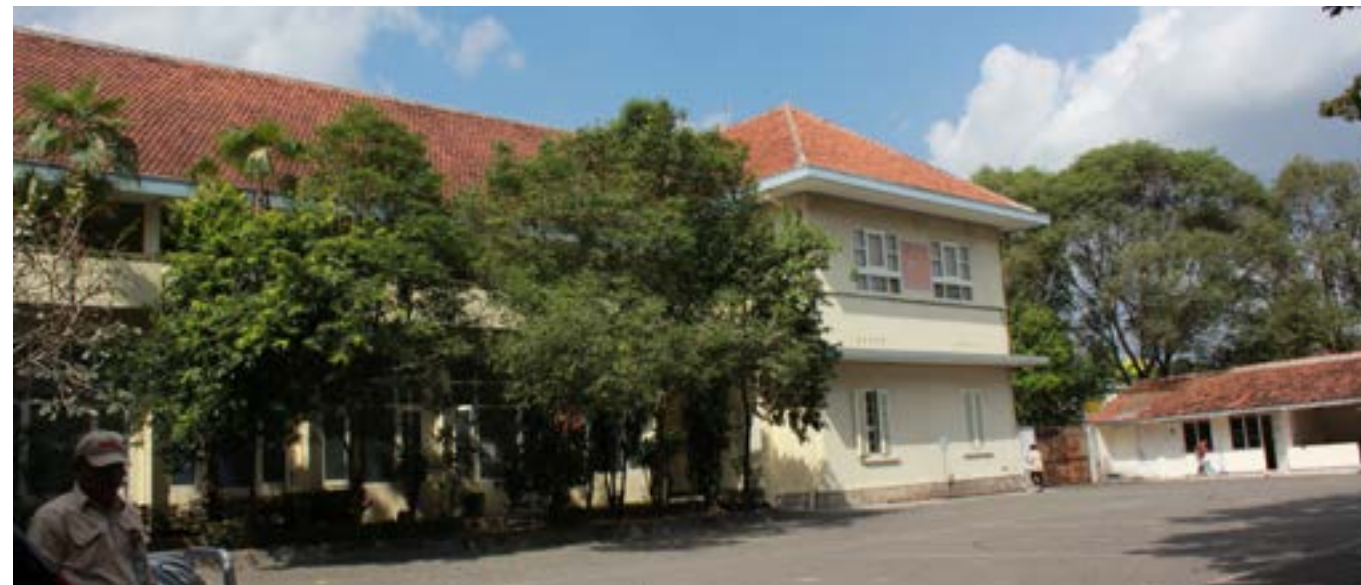
Gedung Seminari pada masa lalu

Gedung Seminari saat ini

prasasti berbahan logam berisi keterangan arsitek pembangunnya terdapat pada bagian kaki menempel di dinding fasad bangunan. Pada pintu masuk utama terdapat penambahan bangunan yang menjorok keluar menghadap barat yang menjadi kantor Puskat (Pusat Kataketik – Prodi Ilmu Pendidikan kekhususan Pendidikan Agama Katolik Universitas Sanata Dharma), dan penambahan bangunan di bagian utara gedung.
