# Ensiklopedia

*Arsitektur Indis / Kolonial  
di Daerah Istimewa Yogyakarta*

*Potensi Arsitektur Bangunan Indis / Kolonial*

# ENSIKLOPEDIA ARSITEKTUR INDIS / KOLONIAL DI DAERAH ISTIMEWA YOGYAKARTA

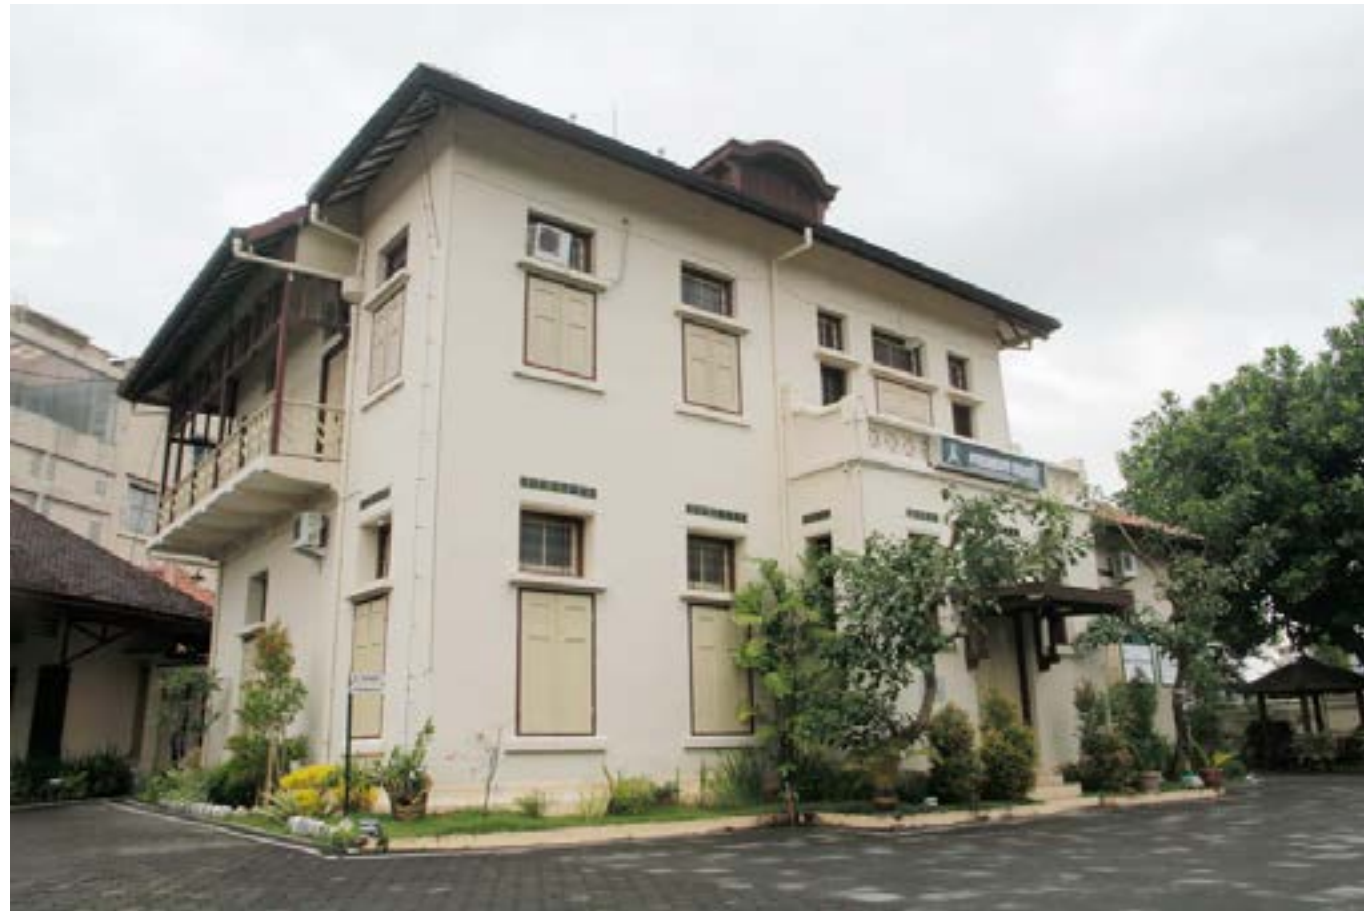
Bangunan Museum Sandi  
Sumber: Dinas Kebudayaan DIY

Museum Sandi merupakan satu dari beberapa bangunan di kawasan Kota Baru yang memiliki denah dua lantai berdasarkan rancangan aslinya. Bangunan menampilkan bentuk arsitektur kolonial Eropa namun masih menggunakan atap limas ciri khas arsitektur tradisional Jawa. Pada bagian atap sisi muka bangunan terdapat jendela *dormer* sebagai ventilasi udara. Terdapat balkon tanpa atap yang dilengkapi *balustrade* tepat di atas akses utama bangunan dan balkon tambahan beratap di lantai dua dinding sisi timur-selatan bangunan. Ciri khas bangunan memiliki bentuk jendela dan pintu yang tinggi tanpa peneduh. Lokasi bangunan yang terletak pada ujung percabangan jalan dan menghadap ke Sungai Code menjadikan keberadaannya cukup menonjol. Bangunan Museum Sandi (yang sebelumnya merupakan gedung Badan Perpustakaan Daerah) pernah menjadi kantor Departemen Urusan Luar Negeri dan Departemen Pendidikan, Pengajaran dan Kebudayaan sepanjang tahun 1949–1950. Setelah kantor-kantor tersebut pindah ke ibukota Jakarta bangunan ini digunakan untuk tujuan-tujuan pendidikan, pengajaran, dan kebudayaan, di antaranya pernah menjadi bangunan kantor untuk Jawatan Kebudayaan Pusat (1950–1955); Perwakilan Jawatan Kebudayaan, Pembinaan Kebudayaan, dan Kesenian; Bidang Muskala Kanwil Depdikbud DIY; Biro Umum Pemda DIY; Badan Perpustakaan Daerah (Adrisijanti, 2014: 170); dan sejak tahun 2015 menjadi bangunan Museum Sandi.

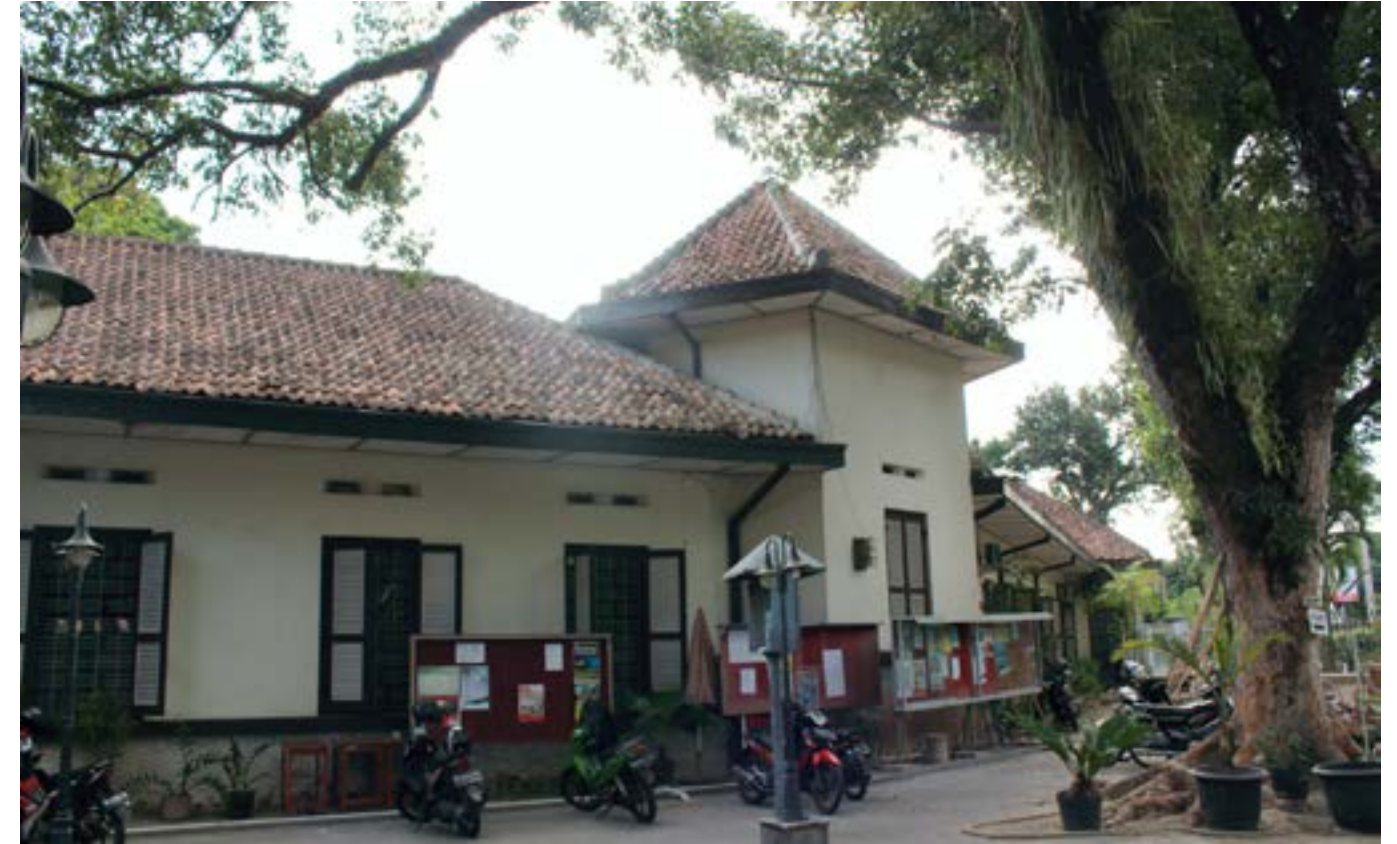
Bangunan Kolese Santo Ignatius  
Sumber: Dinas Kebudayaan DIY

Kolese St. Ignatius (dikenal dengan nama “Kolsani”) merupakan bangunan keagamaan yang berupa fasilitas pendidikan calon pastor sekaligus berfungsi awal sebagai asrama. Pada fasad tepat di dinding sebelah pintu masuk utama terdapat plakat yang tercantum: “IGNATIUS\_COLLEGE”. Denah bangunan mengalami perkembangan pada bagian sayap selatan dan utara serta penambahan bangunan di barat sehingga secara keseluruhan bangunan ini menampilkan segi empat dengan ruang terbuka di bagian tengahnya. Pada kavelingnya bangunan ini menjadi satu kompleks dengan bangunan gereja St. Ignatius dan gedung Seminari.

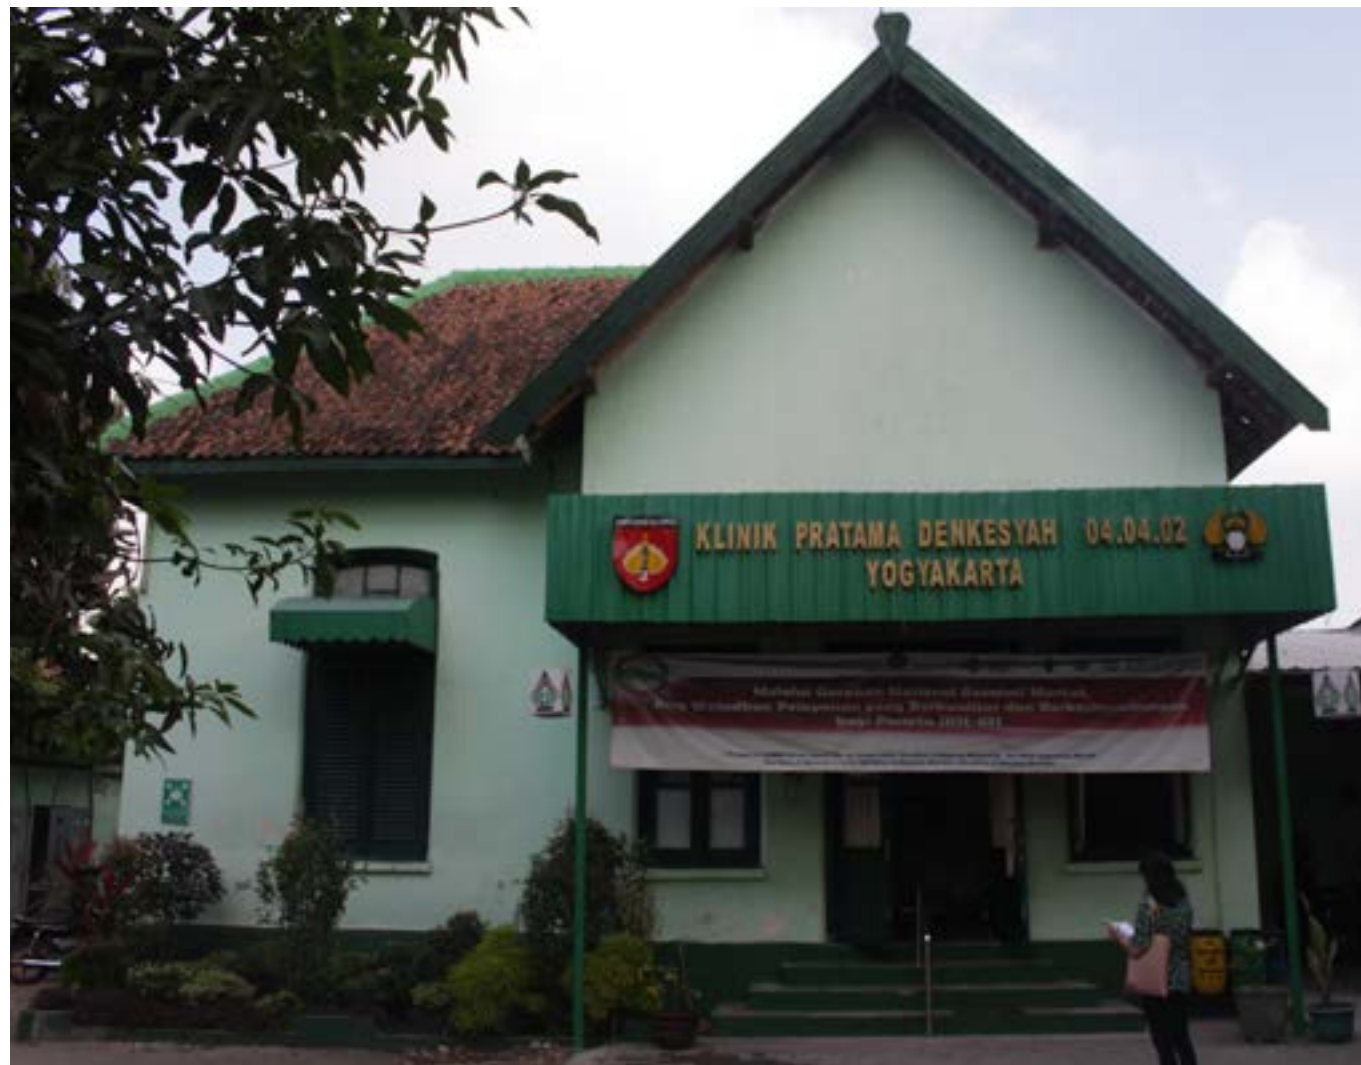
Bangunan Klinik Pratama Denkesyah 04.04.02  
Sumber: Dinas Kebudayaan DIY

Klinik Pratama Denkesyah (Detasemen Kesehatan Wilayah) 04.04.02 terletak di Jalan Wahidin Sudirohusodo, Kotabaru. Bangunan klinik ini memiliki bentuk rumah tinggal dengan arsitektur bangunan masih mempertahankan gaya arsitektur Indis dengan bentuk pintu dan ventilasinya, serta penggunaan batu alam pada permukaan dinding. Fungsi bangunan sebagai tempat tinggal kemudian berubah menjadi klinik kesehatan TNI AD yang dikelola oleh Korem 072/Pamungkas Yogyakarta. Kondisi bangunan masih terawat dan menampilkan bentuk asli tanpa perubahan kecuali tambahan unit bangunan baru di kaveling utaranya.

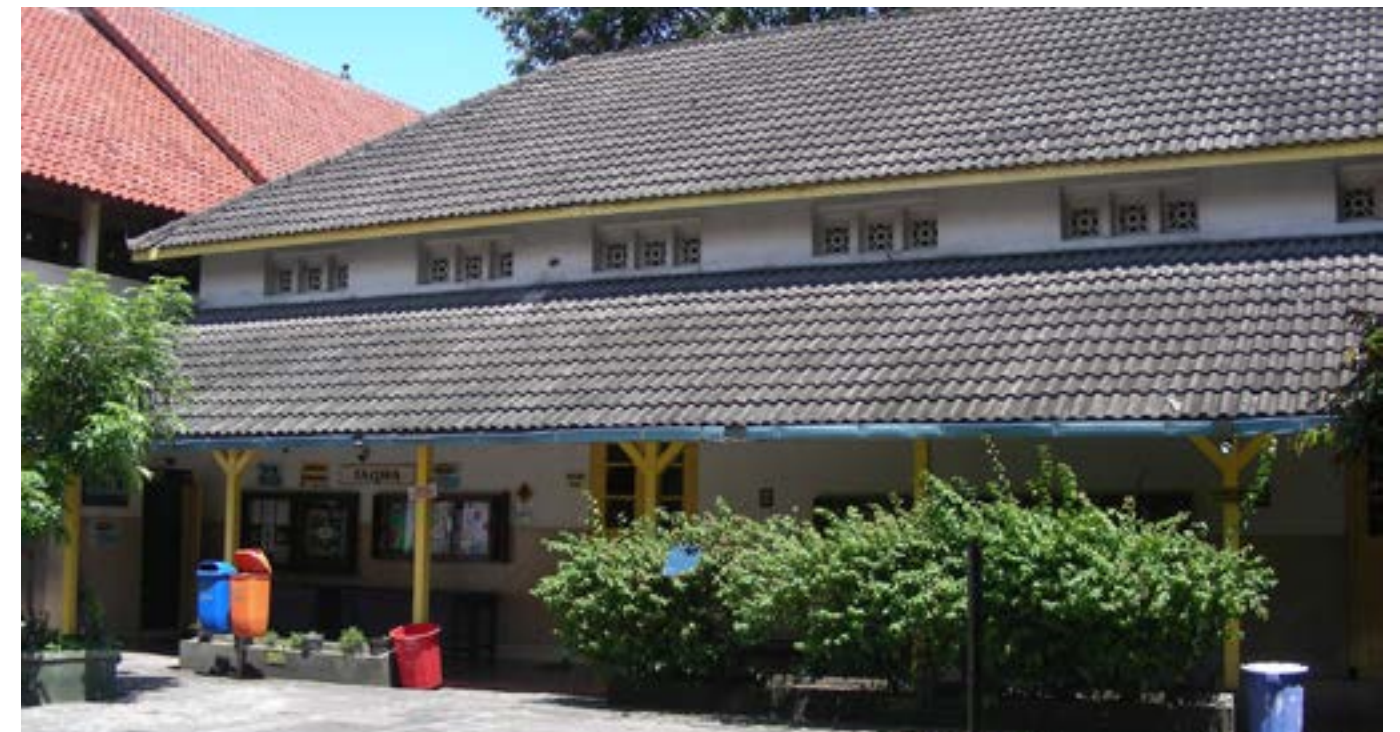
Bangunan SD Negeri Ungaran I Yogyakarta  
Sumber: Dinas Kebudayaan DIY

Bangunan SD Negeri Ungaran I pada awalnya bernama *Gouvernement Europeesche Lagere School (ELS)* Yogyakarta memiliki sosok arsitektur indis dengan perubahan bentuk masa bangunan. Denah berbentuk memanjang yang terdiri atas tujuh raung kelas dan satu ruang kantor. Atap bangunan berbentuk perisai dengan kemiringan curam. Bangunan terkesan rendah karena bagian atap menyatu dengan teras yang berukuran lebar. Bangunan tambahan di bagian depan terdiri atas dua lantai membujur dari barat ke timur menghadap selatan menutupi bangunan lama.

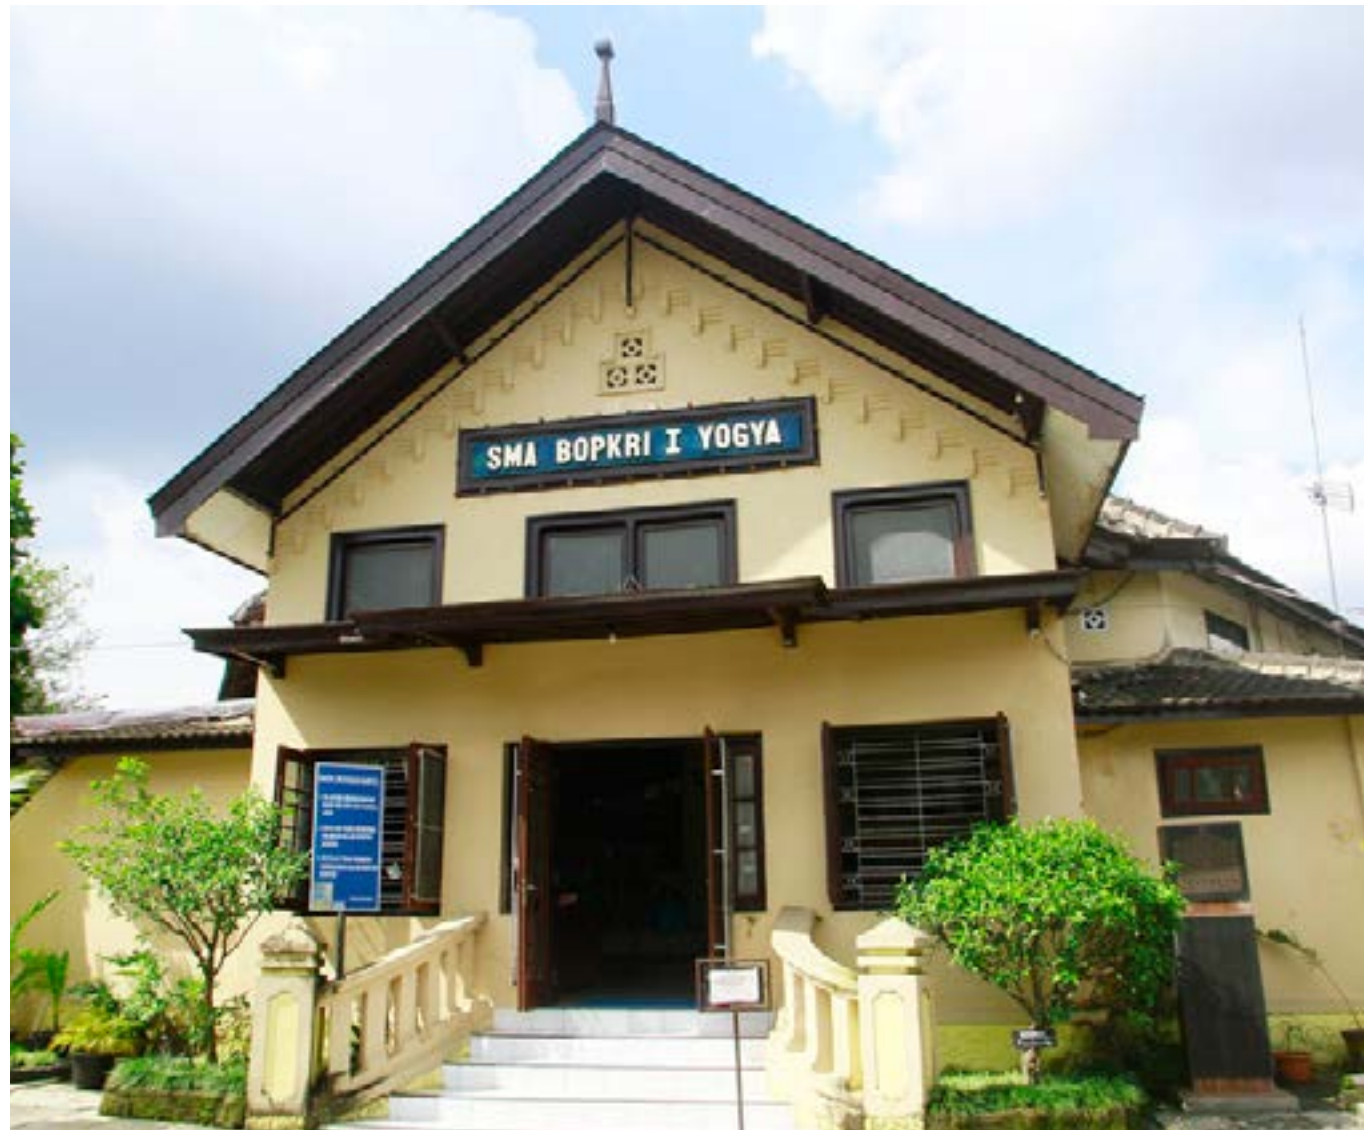
Bagian depan SMA BOPKRI I Yogyakarta  
Sumber: Dinas Kebudayaan DIY

Bangunan sekolah berdenah segi empat, pada sisi depan bangunan berbentuk segitiga yang mengikuti konstruksi atap, fondasi batu yang tinggi, keberadaan *roster*, serta atap berbentuk perisai yang diberi kemuncak.

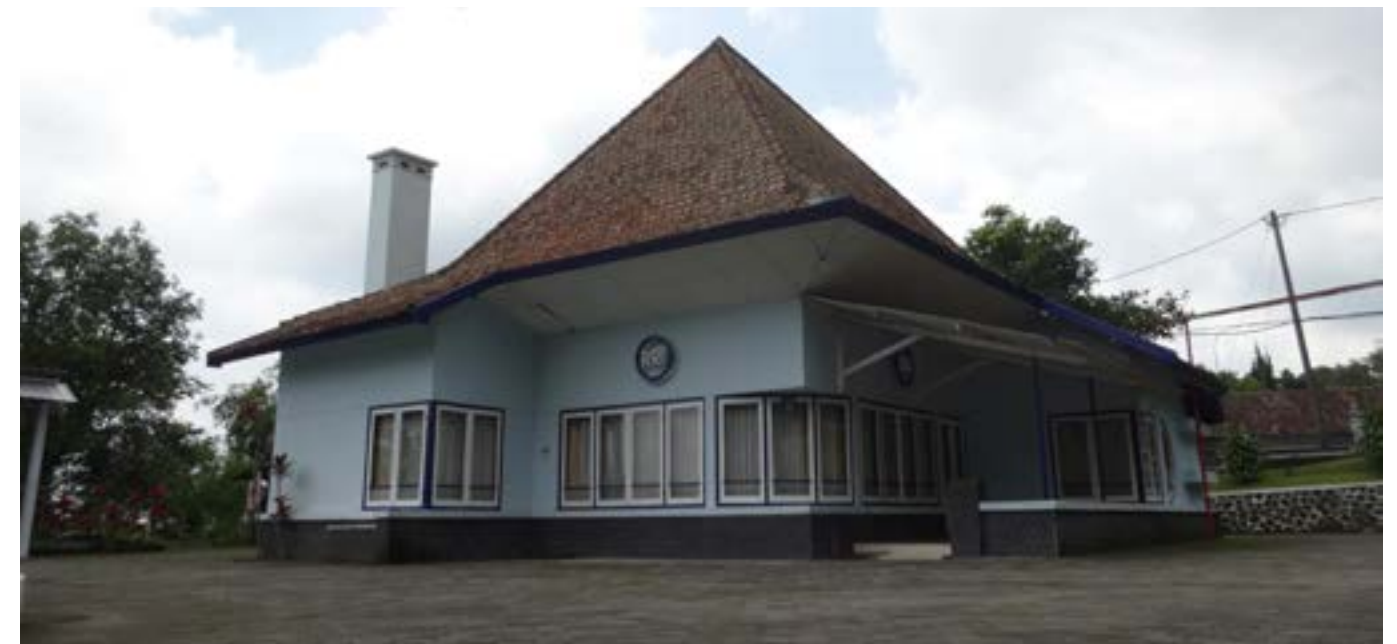
Rumah Dinas RRI Nusantara II Yogyakarta  
Sumber: Dinas Kebudayaan DIY

Rumah Dinas RRI Nusantara II terletak di Jl. Hayam Wuruk 2, RT 43/RW 11, Bausasran, Danurejan, Yogyakarta. Rumah ini diperkirakan dibangun pada masa kolonial Belanda, sekitar awal abad ke 20 dan digunakan sebagai rumah dinas/*mess*. Setelah kemerdekaan Indonesia, rumah ini digunakan sebagai rumah dinas bagi pegawai Radio Republik Indonesia. Sekarang kepemilikannya sudah menjadi kepemilikan pribadi. Sekarang rumah ini ditempati oleh dua keluarga dengan pembagian satu keluarga menempati bangunan utama dan yang satunya menempati bangunan paviliun. Bangunan rumah ini memiliki dinding yang tebal serta lantai tegel. Atapnya menggunakan atap model Perisai. Pintu dan jendela rumah berukuran besar dan dilengkapi dengan kaca dan kisi-kisi

sehingga memudahkan sirkulasi udara dan cahaya dalam rumah. Pada bagian dinding luar rumah dan fondasi terdapat ornamen berupa susunan batu kali.

Secara fisik, bangunan rumah dinas ini sudah mengalami cukup banyak perubahan berupa penggantian komponen bangunan dan penambahan ruangan. Komponen bangunan yang masih asli diantaranya pintu, kolom, dan atap. Sedangkan lantai, plafon dan ventilasi sudah diganti. Jendela rumah di beberapa bagian sudah dihilangkan dan ditutup tembok. Hanya jendela di bagian rumah paviliun yang masih tersisa. Pada bangunan rumah utama, terdapat penambahan ruang untuk usaha dan garasi di bagian. Teras bangunan ini ditutup dinding dan dijadikan ruang tamu. Pada rumah paviliun perubahan yang terjadi hanya pada teras yang ditutup dan dijadikan ruang tamu. Bangunan utama dan paviliun mengalami kerusakan berupa retakan-retakan kecil di dindingnya setelah terjadinya gempa tahun 2006.

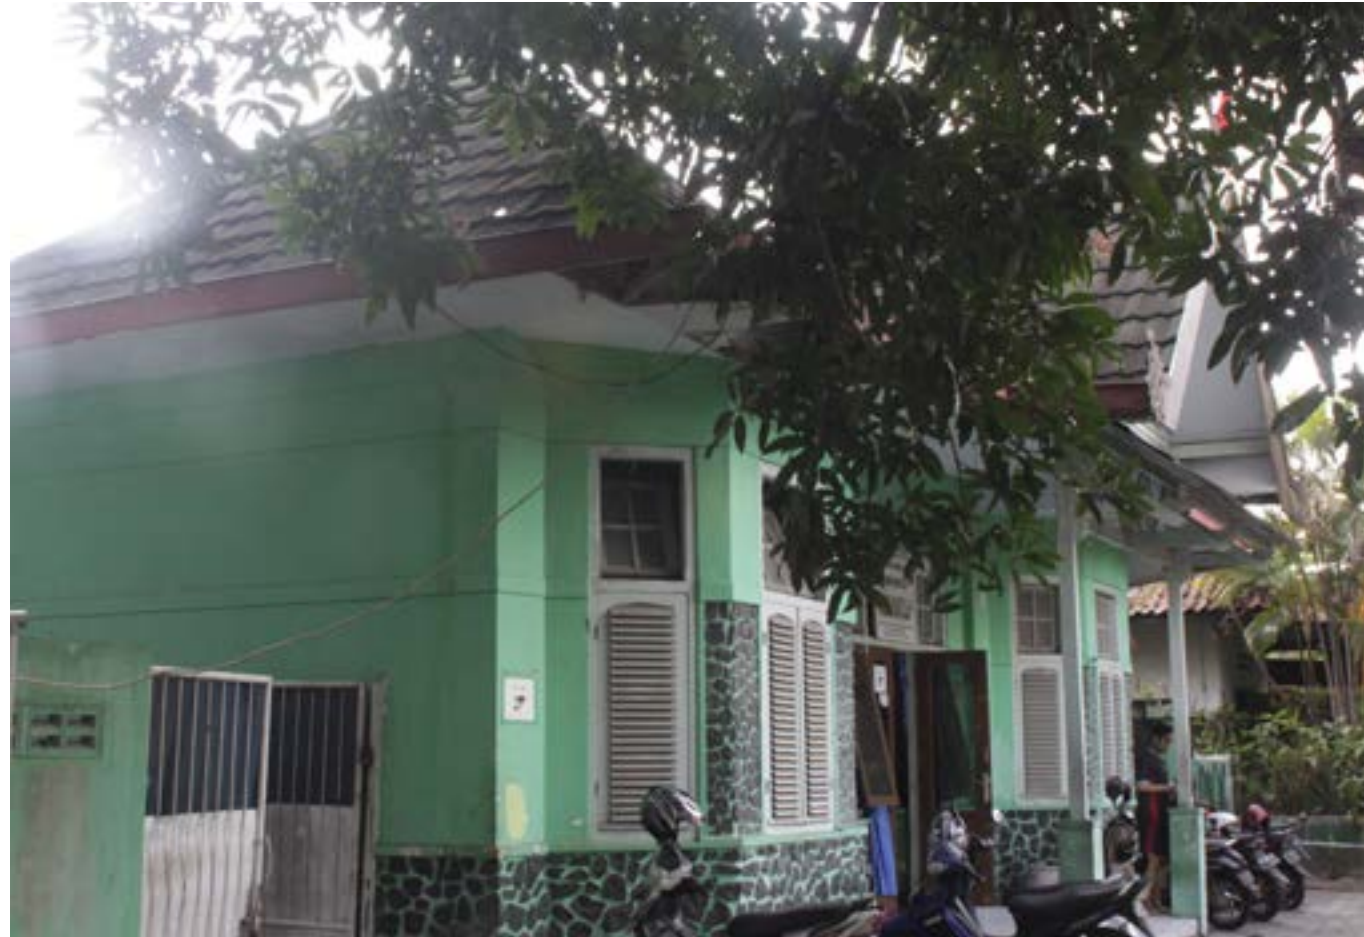
Rumah Tinggal Jl Krasak 1  
Sumber: Dinas Kebudayaan DIY

Bangunan tersebut memiliki gaya arsitektur Indis, berusia lebih dari 50 tahun, dengan detail bangunan: bentuk atap perisai dengan kemiringan sekitar 30-45 derajat; penutup atap genteng vlam warna asli/tanah liat; lisplang bangunan menggunakan kayu dan terdapat talang air; terdapat pergola di depan bangunan; pintu dan jendela menggunakan rangka kayu, panil kayu, dan panil kaca; ventilasi berupa boven kayu, panil kaca, dan roster beton, serta terdapat ornamen berupa plisir/lekukkan penebalan plesteran dan penggunaan batu alam pada permukaan dinding bagian bawah (rubble wall).

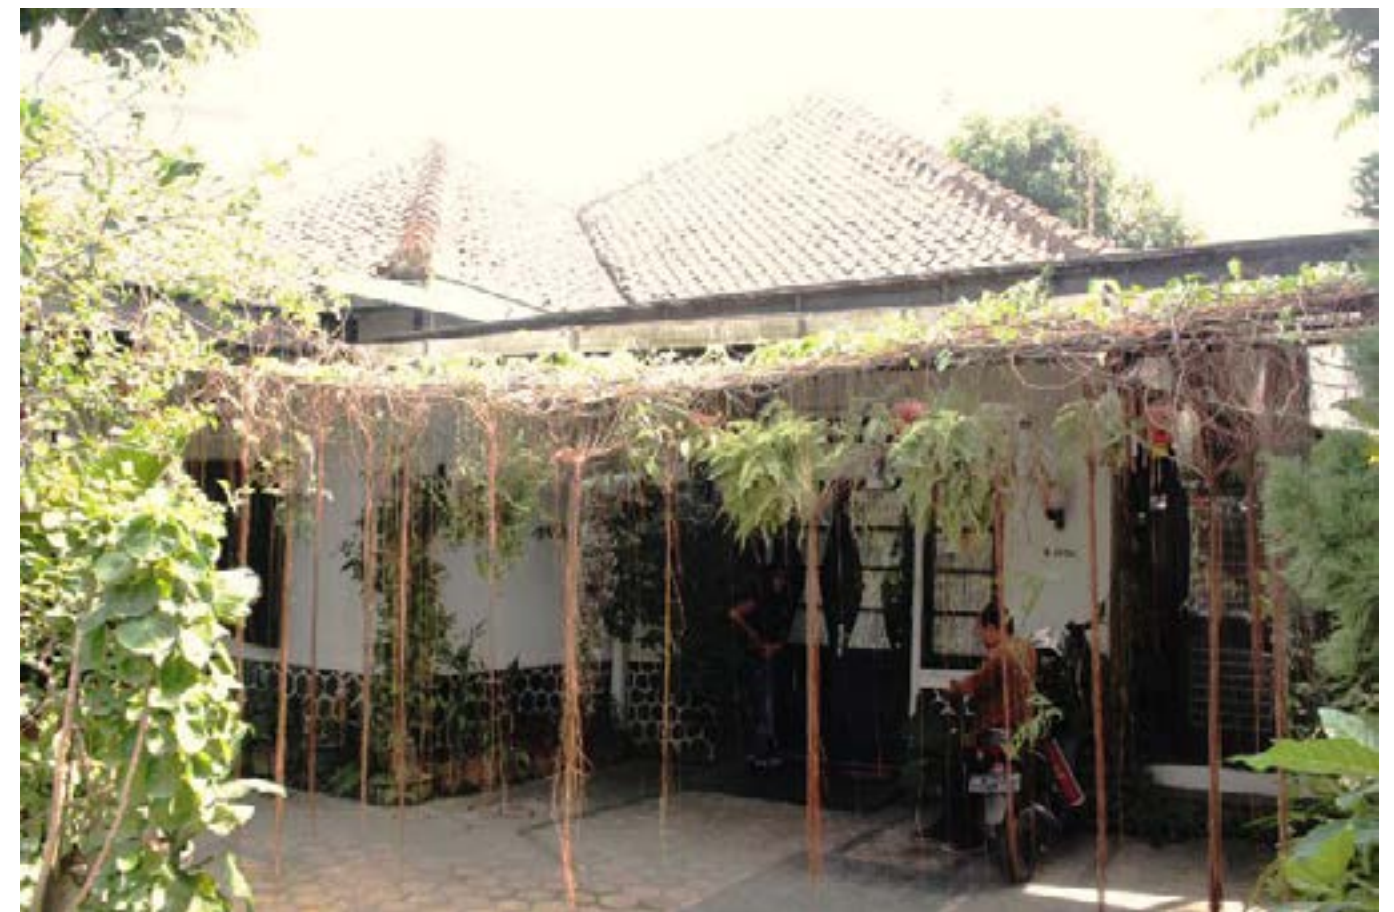
Rumah Tinggal Jl Krasak 3  
Sumber: Dinas Kebudayaan DIY

Saat ini bangunan tersebut digunakan untuk tempat tinggal. Fungsi bangunan dari awal berdiri hingga sekarang masih sama. Secara umum, bangunan tersebut cukup terawat dan masih mempertahankan bentuk aslinya dengan gaya arsitektur Indis. Tingkat keaslian bangunan ditandai dengan bentuk atap dan penutup atapnya, penggunaan jendela berukuran besar, banyaknya ventilasi pada bangunan, serta penggunaan batu alam pada permukaan dinding bagian bawah (rubble wall).

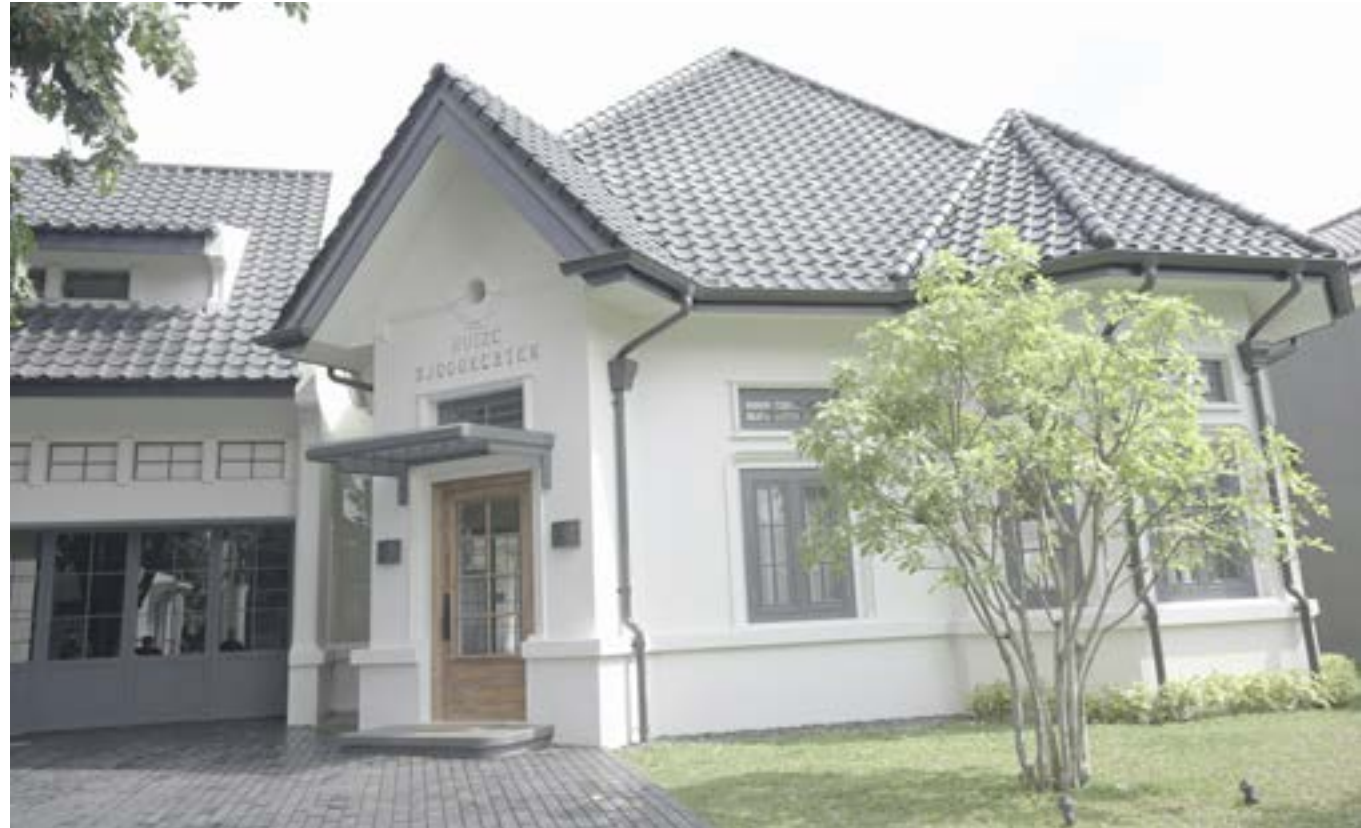
Rumah Tinggal Jl. Pattimura 13  
Sumber: Dinas Kebudayaan DIY

Bangunan Jl. Pattimura No. 13 merupakan bangunan asli bergaya arsitektur Indis. Bangunan ini memiliki bentuk atap perisai kombinasi pelana dengan kemiringan sekitar 35-40 derajat; penutup atap menggunakan genteng keramik glasir; teritis menggunakan atap seng yang ditarik dengan kawat baja; lisplang bangunan menggunakan kayu; pintu menggunakan rangka kayu dan panil kayu; jendela menggunakan rangka kayu dan panil kaca; serta ventilasi menggunakan jendela atas (*bovenlicht*) dengan kusen kayu dan panil kaca mati. Pada fasad bangunan ini, tepatnya di

atas pintu masuk (pada bidang *gable*) terdapat satu lubang ventilasi berbentuk bulat (*oxeye*) yang di bawahnya terdapat inskripsi berbahasa Belanda: "HUIZE DJOGOKERTO" (Rumah Djogokerto). Ornamen dinding luar bangunan berupa pelisir/lekukan penebalan plester. Kemudian, terdapat bangunan baru yang menempel dengan bangunan aslinya. Terdapat tambahan bangunan baru pada sisi barat beratap datar dak beton. Pintu dan jendelanya menggunakan rangka kayu, panil kayu, dan panil kaca.

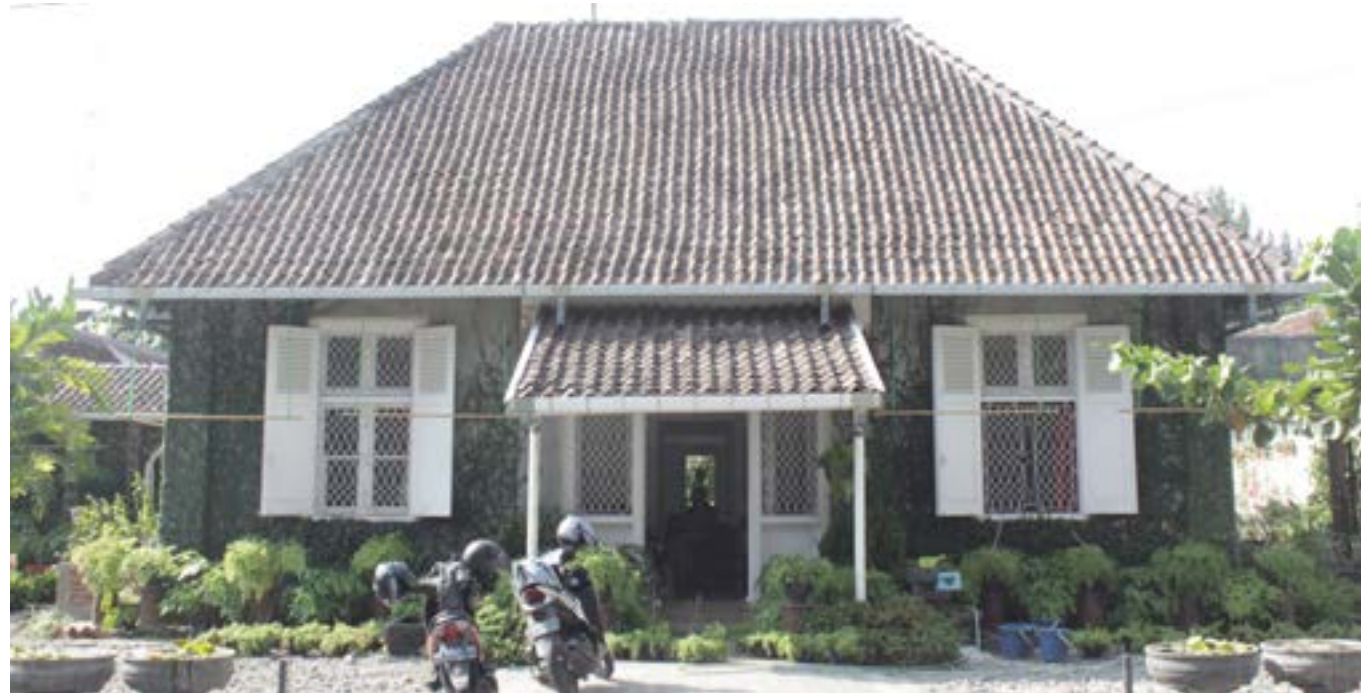
Rumah Tinggal Jl Sajiono 7  
Sumber: Dinas Kebudayaan DIY

Bangunan saat ini tidak mengalami perubahan kecuali terdapat penambahan kanopi beratap genteng yang disangga tiang tepat di bagian depan pintu masuk. Bangunan tampak terawat, baik terhadap struktur bangunan maupun terhadap halaman. Tingkat keaslian bangunan utama ditandai dengan bentuk atap, penggunaan jendela berukuran besar, ventilasi *bovenlicht* di atas kusen pintu dan jendela.

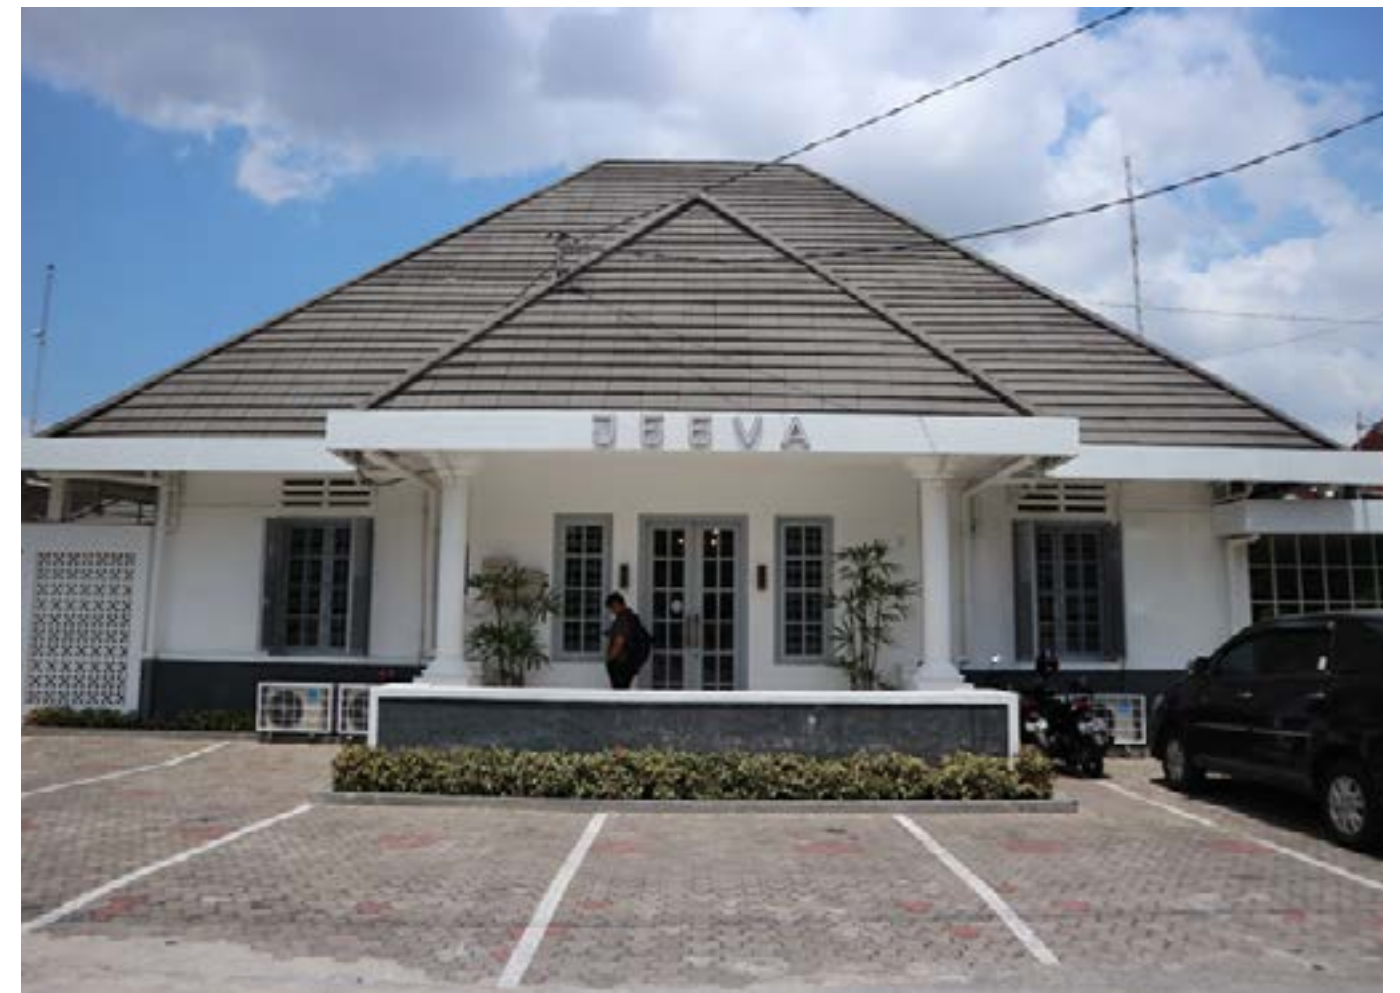
Bangunan ini masih difungsikan sebagai rumah tinggal hingga saat ini. Arsitektur bangunan ini masih mempertahankan corak arsitektur Indis dengan bentuk pintu dan ventilasinya, serta penggunaan batu alam pada permukaan dindingnya yang khas digunakan pada bangunan-bangunan kolonial. Bangunan berarsitektur kolonial, masih mempertahankan bangunan asli, tetapi pada sisi barat dan timur bangunan sudah diganti dan di dimanfaatkan sebagai ruang Café. Menggunakan atap perisai. Penutup atap menggunakan genteng.

Rumah Jl. Suhartono 2  
Sumber: Dinas Kebudayaan DIY

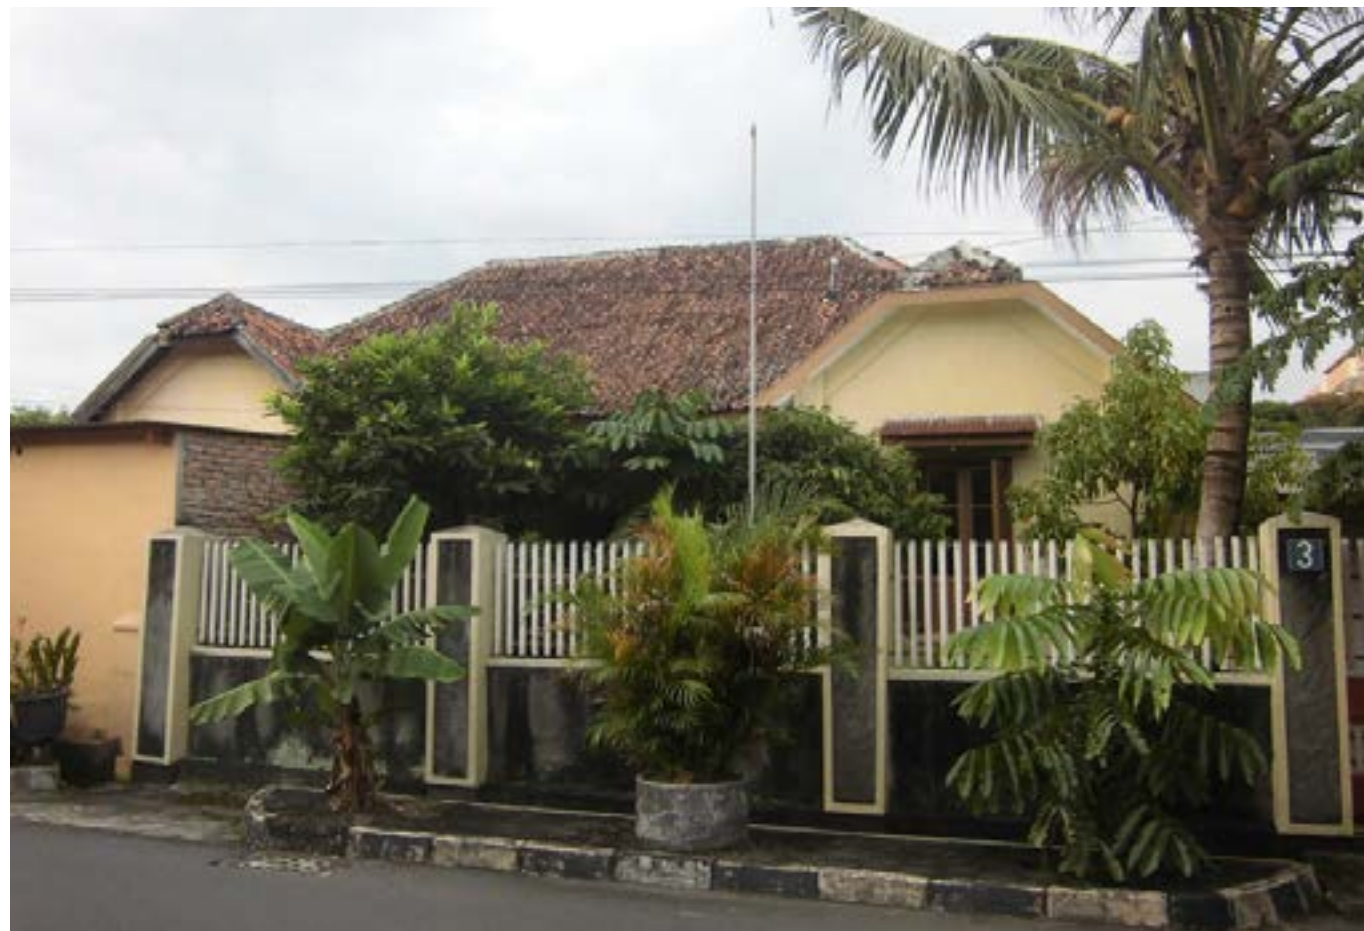
Bangunan tersebut memiliki gaya arsitektur Indis, berusia lebih dari 50 tahun, dengan detail bangunan induk berbentuk atap perisai dengan kombinasi kanopi depan beratap pelana. Penutup atap berupa genting vlam warna asli. Selain itu, unsur arsitektur Indis juga tampak pada penggunaan pintu, jendela, dan jendela atas (boven/bovenlicht) yang menggunakan kusen kayu dan panil kaca. Terdapat overstek penahan tampias berada di atas jendela. Bangunan ini merupakan bagian timur dari rumah kopel (couple house) berpasangan dengan bangunan rumah tinggal Jl. Umum Kalipan No. 1 di sebelah baratnya. Kedua bangunan ini memiliki denah satu atap, serta fasad dan bentuk bangunan yang iden mempertahankan bentuk asli bangunan yang bergaya arsitektur Indis dengan tingkat keaslian bangunan masih nampak jelas, ditandai dengan bentuk dan bahan yang digunakan untuk atap, pintu, jendela, dan jendela atas (boven/bovenlicht). tik namun memiliki akses masuk utama yang berlawanan.

Rumah Tinggal Jl. Umum Kalipan 3  
Sumber: Dinas Kebudayaan DIY

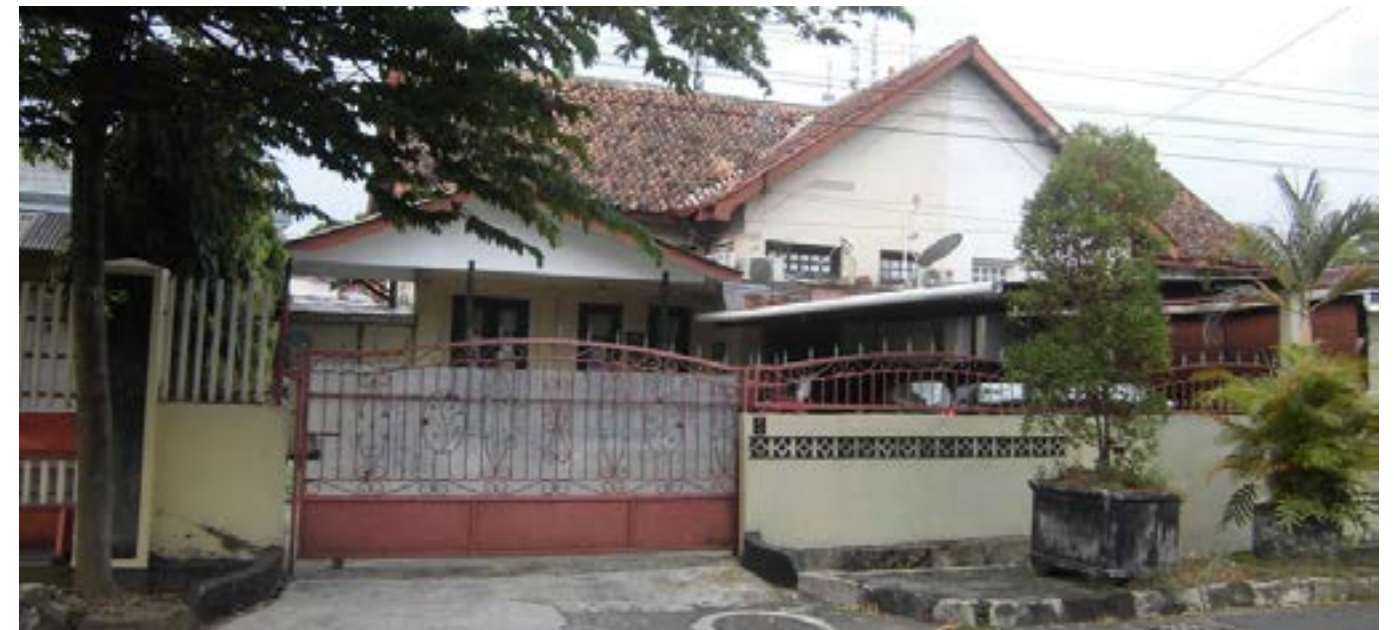
Rumah Tinggal Jl. Umum Kalipan 5  
Sumber: Dinas Kebudayaan DIY

Bangunan tersebut memiliki gaya arsitektur Indis, berusia lebih dari 50 tahun, dengan detail bangunan induk dan kanopi beratap pelana dengan penutup atap berupa genting vlam warna asli. Selain itu, unsur arsitektur Indis juga tampak pada penggunaan kayu pada lisplang dan terdapat dekorasi berupa penebalan pada permukaan dinding gable kanopi. Terdapat pula pintu, jendela, dan jendela atas (boven/bovenlicht) yang menggunakan kusen kayu dan panil kaca. Bangunan ini merupakan bagian timur dari rumah kopel (couple house) berpasangan dengan bangunan rumah tinggal Jl. Umum Kalipan No. 7 di sebelah baratnya. Kedua bangunan ini memiliki denah dalam satu atap, serta fasad dan bentuk bangunan yang identik namun memiliki akses masuk utama yang berbeda.

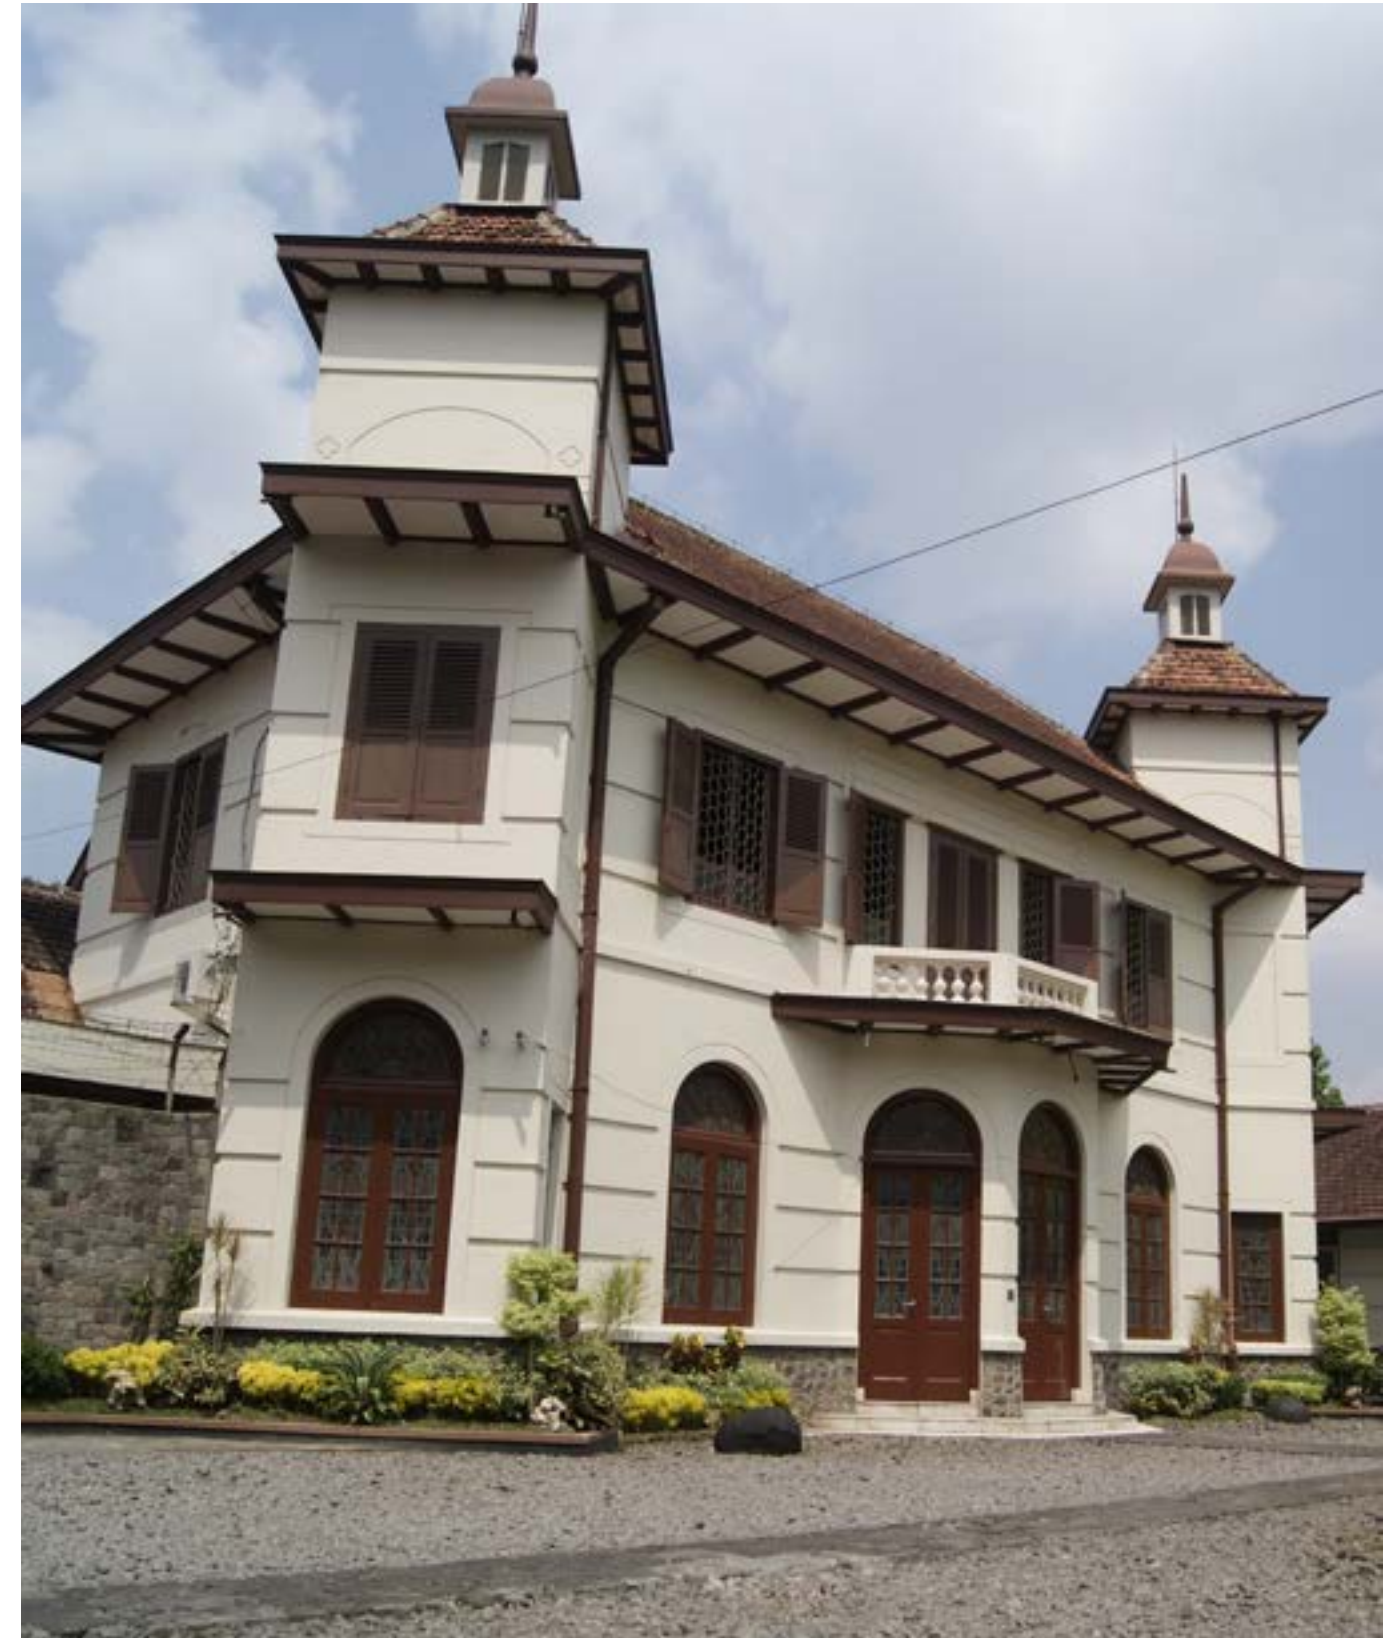
Rumah yang terdiri atas dua tingkat tersebut berbentuk segi lima yang diapit oleh dua ruangan dengan menara kecil bertingkat tiga pada sisi kanan dan kirinya. Ciri arsitektur Indis dengan sedikit karakter oriental Tionghoa nampak pada rumah ini. Halaman yang luas, langit-langit yang tinggi

Bangunan Susteran Amal Kasih Darah Mulia  
Sumber: Dinas Kebudayaan DIY

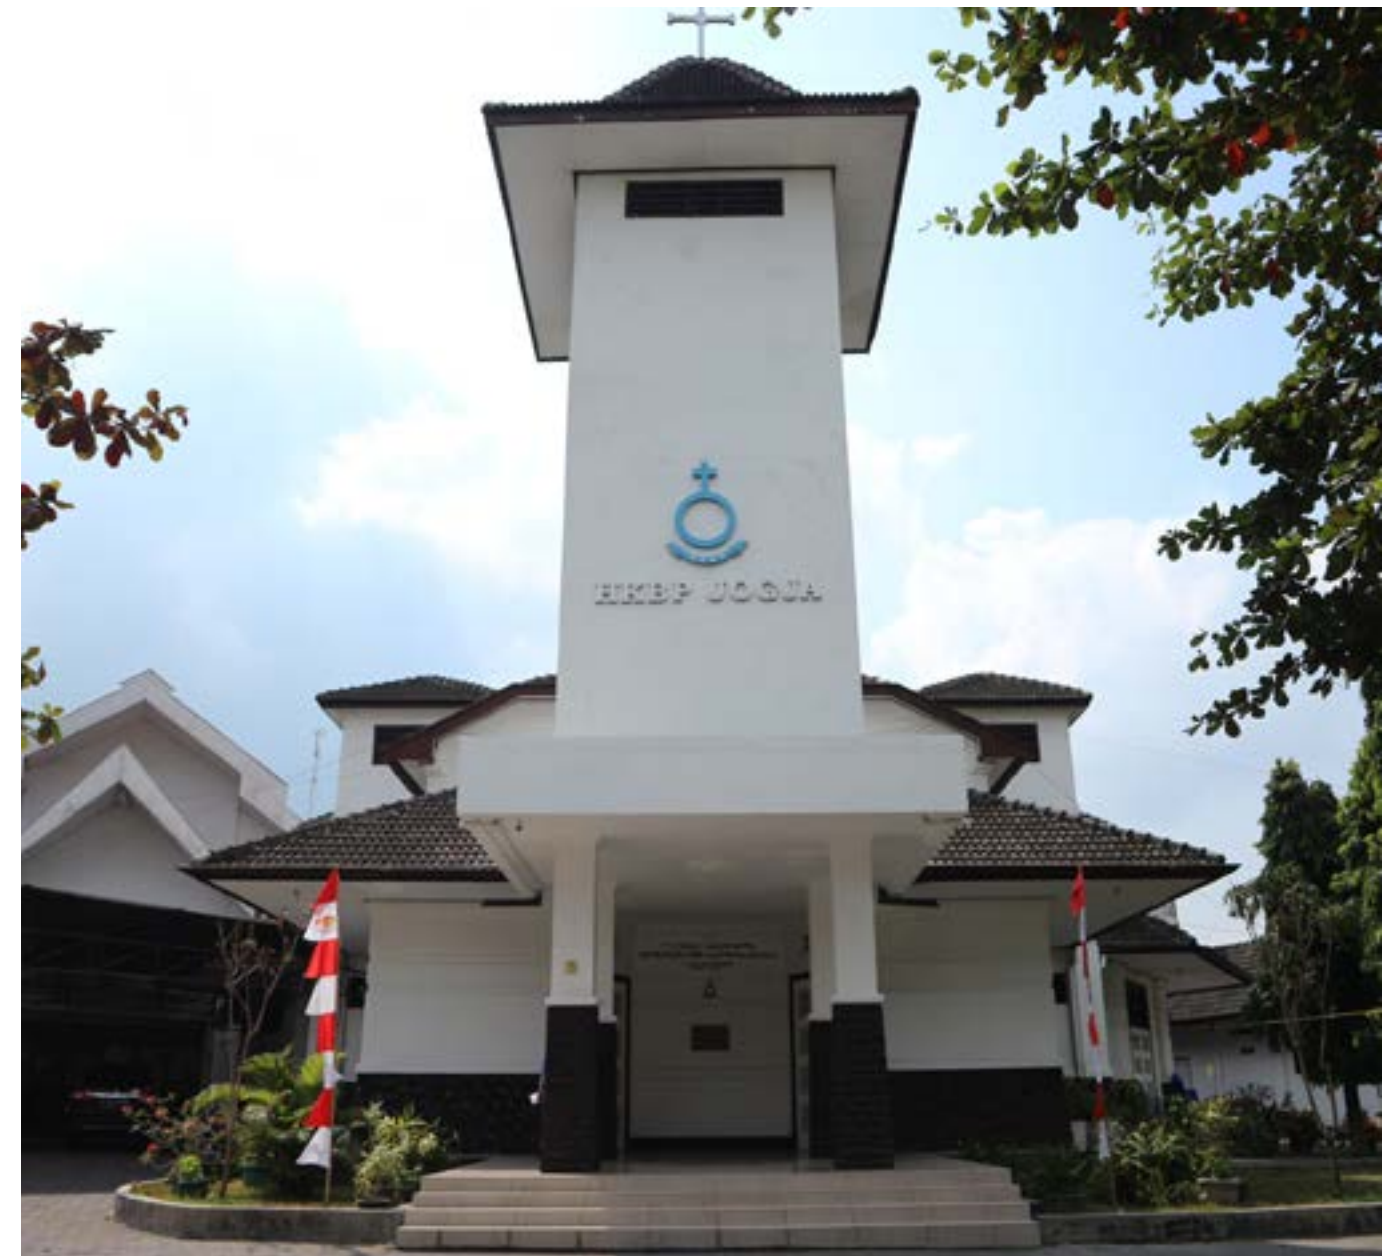
komponen bangunan. Terdapat *lantern* beratap tajuk pada atap utama bangunan sebagai ventilasi sirkulasi udara. Pada bagian dinding terdapat ornamen berupa panil kaca dan kisi-kisi kayu serta penggunaan batu alam pada permukaan dinding dari dasar kaki bangunan sampai batas ambang bawah jendela (*rubble wall*). Pada kaveling gereja HKBP ini terdapat dua unit bangunan baru yang ditambahkan kemudian untuk menampung aktivitas kegiatan peribadahan.

Bangunan Gereja HKBP Kotabaru  
Sumber: Dinas Kebudayaan DIY
