# Ensiklopedia

*Arsitektur Indis / Kolonial  
di Daerah Istimewa Yogyakarta*

*Potensi Arsitektur Bangunan Indis / Kolonial*

# ENSIKLOPEDIA ARSITEKTUR INDIS / KOLONIAL DI DAERAH ISTIMEWA YOGYAKARTA

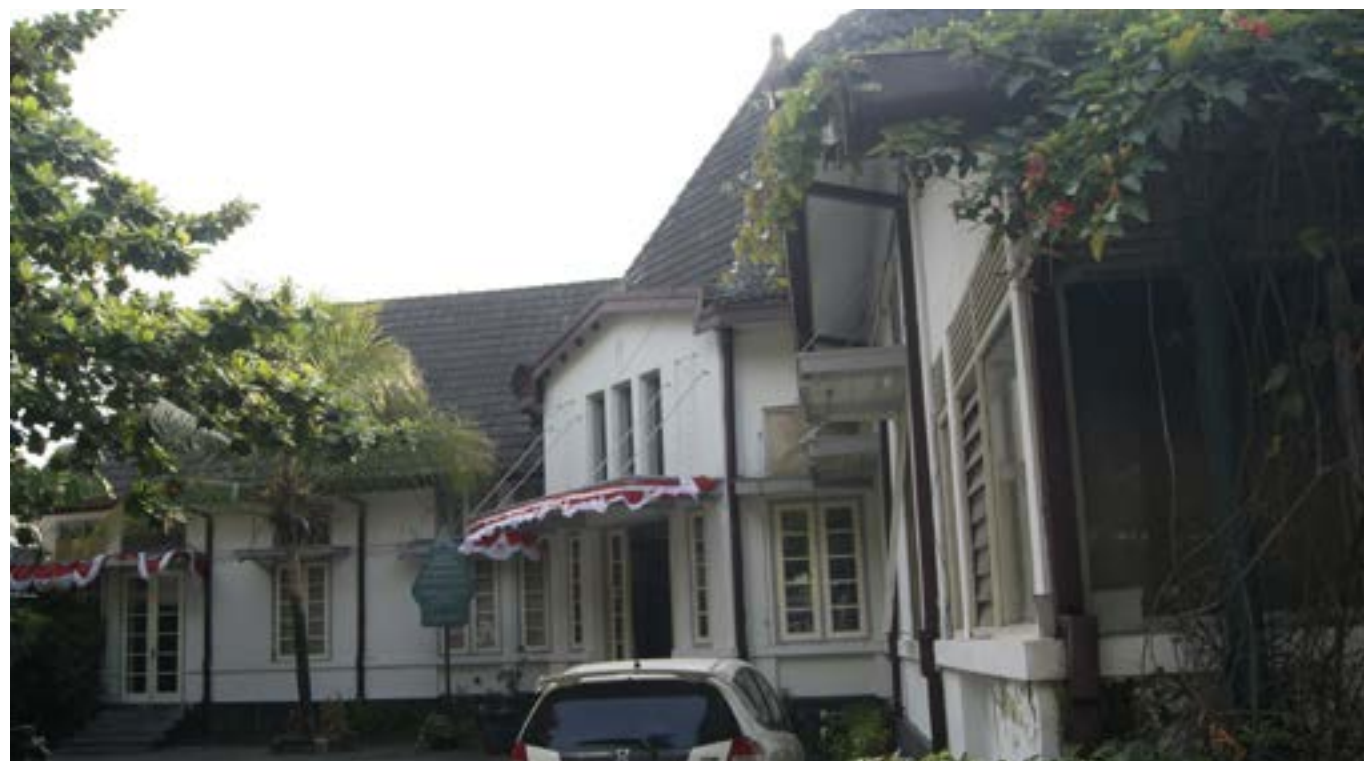
Bangunan Kantor Dinas Pariwisata Kota Yogyakarta  
Sumber: Dinas Kebudayaan DIY

Bangunan ini masih menunjukkan keaslian dan dalam kondisi terpelihara. Denah bangunan tidak menghadap langsung ke tepi jalan, terdiri atas tiga unit yang memiliki bentuk atap kerucut untuk bangunan di tengah dan beratap perisai untuk dua bangunan yang mengapit di kiri-kanannya. Bentuk bangunan menunjukkan arsitektur peralihan yang merupakan campuran gaya klasik modern dan tropis. Ciri klasik terlihat pada atap kerucut dengan kemiringan tajam dan hiasan kaca pada jendela penerang. Ciri modern terlihat pada kesederhanaan bentuk dan ornamennya.

Ciri tropis terlihat pada dinding yang didominasi oleh jendela dan ventilasi membentuk garis-garis vertikal. Bukaannya dilengkapi dengan peneduh cahaya matahari (*overstek*).

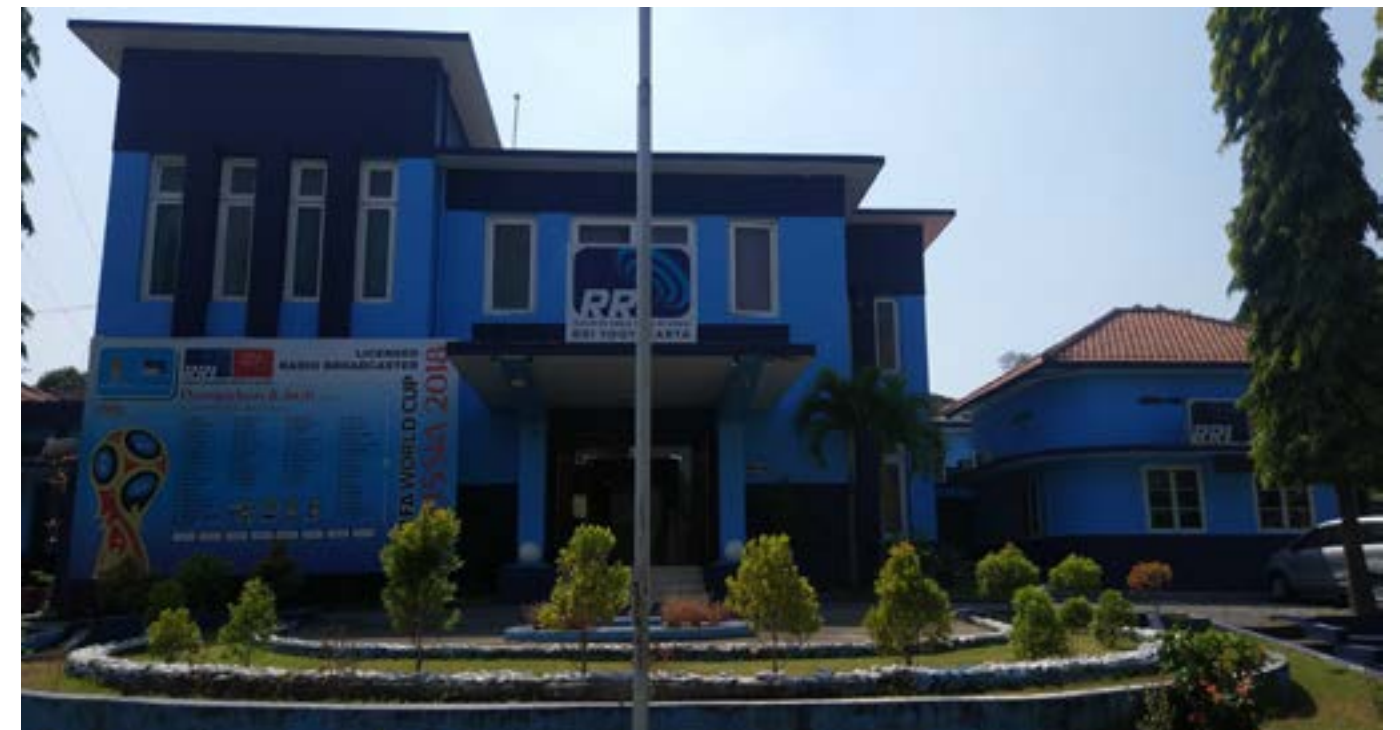
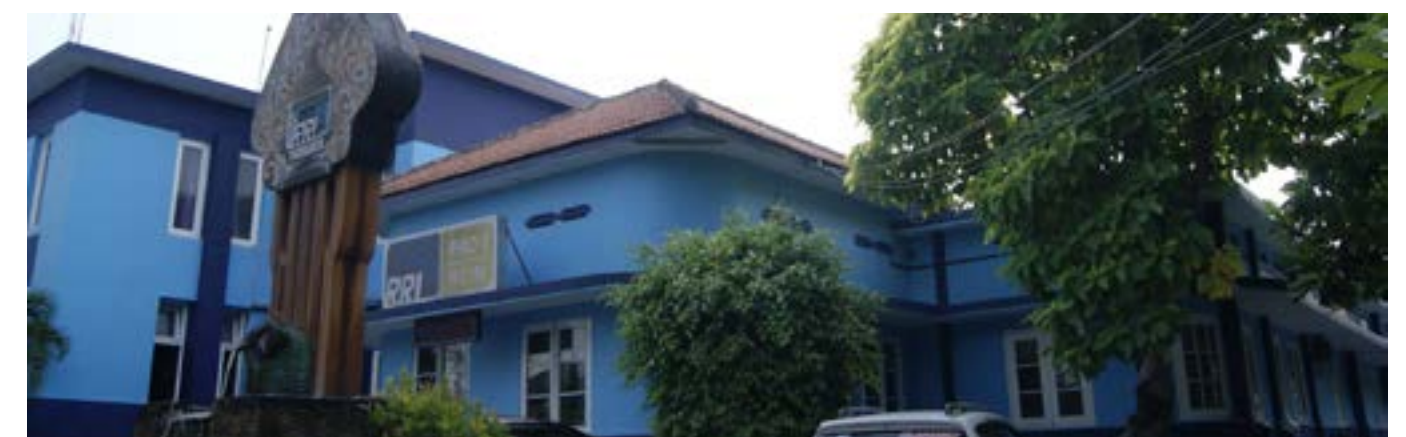
Tampak depan dan samping Gedung RRI  
Sumber: Dinas Kebudayaan DIY

Gedung RRI (Radio Republik Indonesia) merupakan satu-satunya bangunan yang berarsitektur Art Deco di kawasan Kota Baru dengan menampilkan bentuk kubus dan beratap datar. Berdasarkan pengamatan pada foto lama koleksi KITLV, pada mulanya bangunan ini merupakan rumah tinggal berarsitektur indis, memiliki atap tajug dengan *lantern* di bagian puncaknya sebagai ventilasi udara. Kemungkinan pada saat perubahan fungsi dari rumah tinggal menjadi kantor RRI bangunan ini mengalami perubahan bentuk.

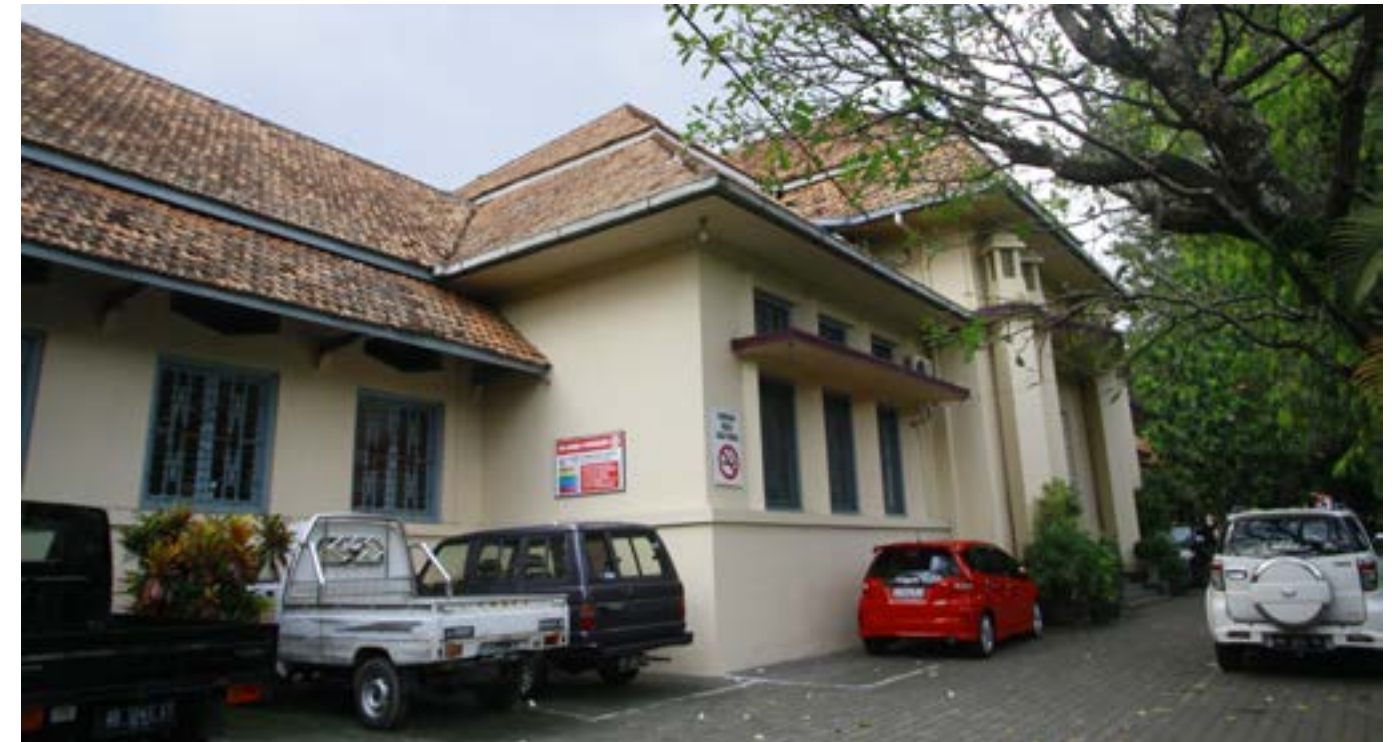
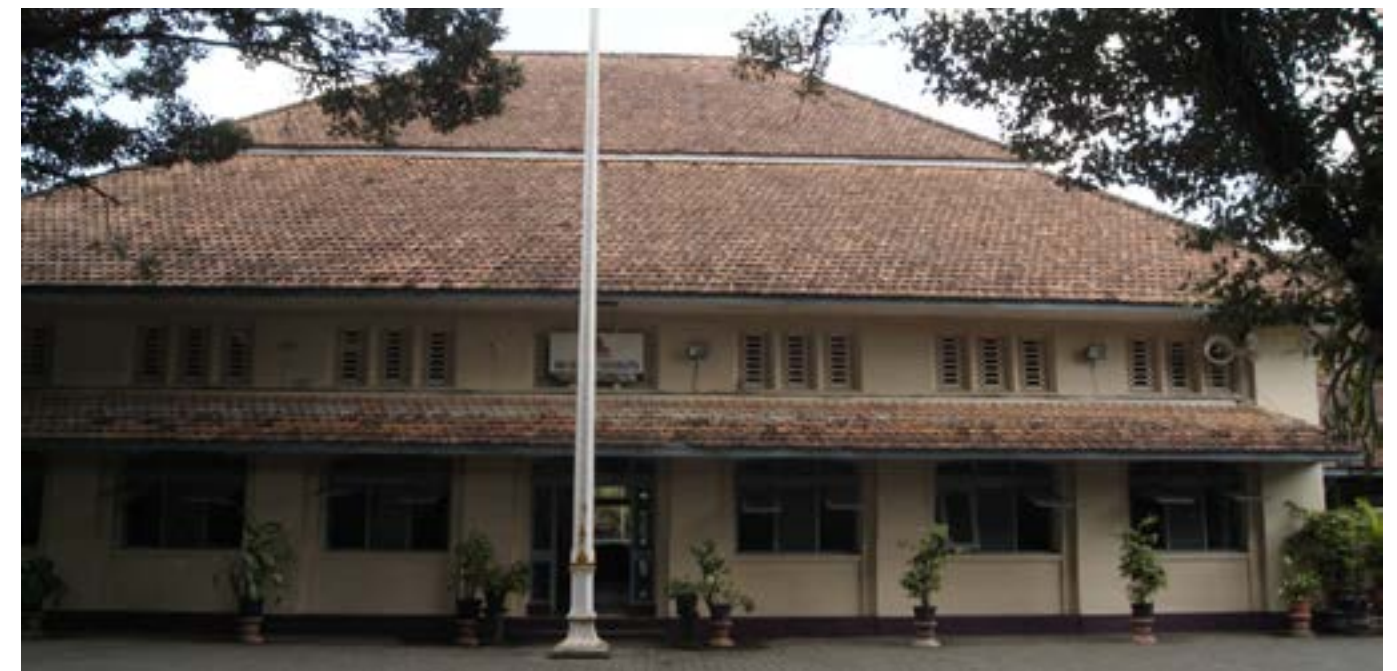
Tampak Depan Bangunan Utama SMA 3 Yogyakarta

Secara arsitektur bangunan ini memiliki ciri bentuk tinggi, besar memiliki halaman luas, bentuk jendela dan pintu yang besar, langit-langit tinggi. Bagian muka bangunan utama pada akses masuk memiliki sepasang pilaster ganda dengan ornamen lampu di bagian atasnya. Denah bangunan utama berjajar dua di utara dan selatan, sebagian besar bangunan utama digunakan sebagai kelas. Di antara jajaran bangunan tersebut terdapat halaman/ruang terbuka yang cukup luas. Pada sisi timur dan barat halaman tengah terdapat bangunan-bangunan baru sebagai pelengkap sarana pendidikan (laboratorium, ruang olahraga, dan tempat parkir).

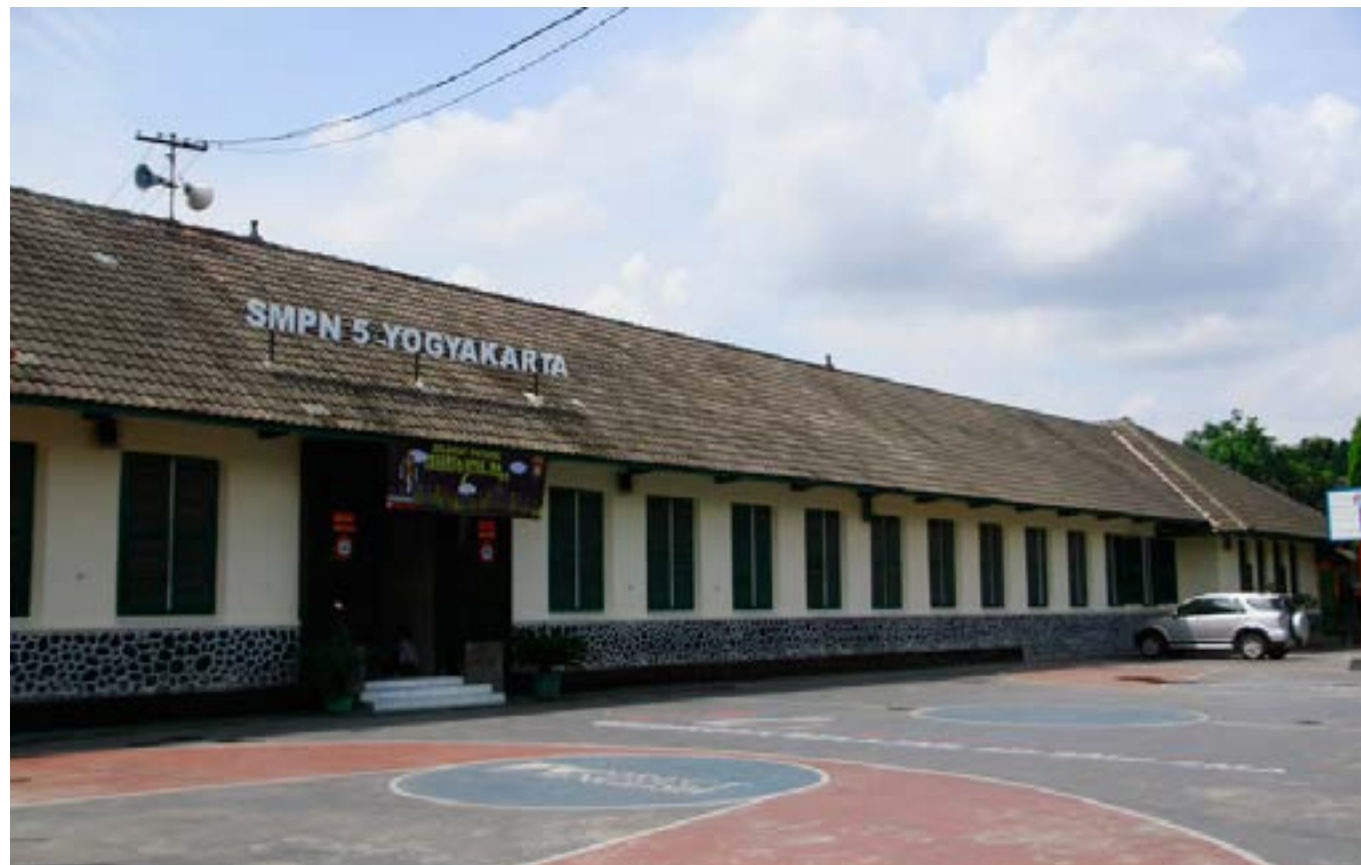
Bangunan SMP Negeri 5 Yogyakarta  
Sumber: Dinas Kebudayaan DIY

Gaya arsitektur Indis tampak pada halaman luas, jendela dan pintu berukuran besar dan tinggi, langit-langit yang tinggi, roster yang dipasang di atas jendela dengan ukuran (40 x 40) cm, serta penggunaan sebagai lapisan bagian bawah dinding. Bangunannya berderet dari depan ke belakang dan beberapa bangunan fasilitas penunjang. Masing-masing deretan ruang kelas dihubungkan dengan door-loop sebagai selasar di depan kelas yang merupakan jalur sirkulasi dan isolasi panas terhadap ruang dalam.

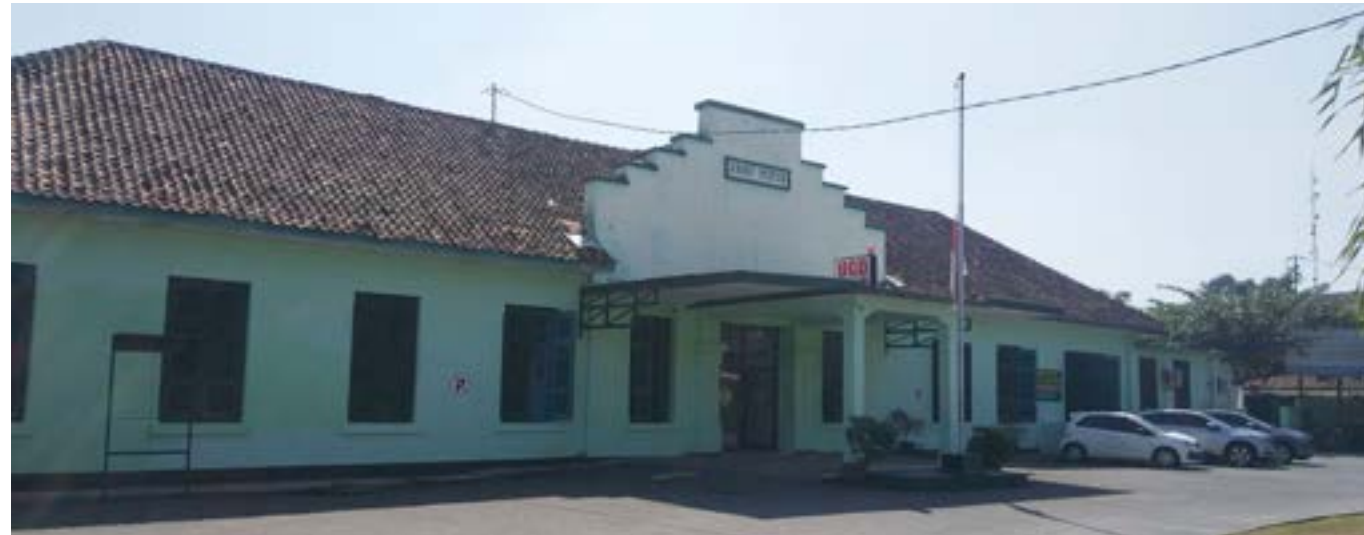
Atap bangunan berbentuk perisai dan terdapat *stepped gable* pada fasad bangunannya. Konstruksi struktur rangka atap dari kayu, sementara struktur penyangga atap terbuat dari pasangan bata.

Bangunan Bagian Depan Rumah Sakit Tingkat III Dr. Soetarto  
Sumber: Dinas Kebudayaan DIY

Pelat terbuat dari beton bertulang. Plafon bangunan tinggi. Lantai bangunan berupa tegel berwarna abu-abu. Jendela bagian luar *krepyak*, sementara jendela bagian dalam terbuat dari kaca bening. Bangunan tersebut terbagi atas: ruang admin, ruang pasien, ruang mati, gudang, dapur, halaman parkir. Bangunan lainnya yaitu bangunan tambahan berupa teras. Secara keseluruhan bangunan rumah sakit merupakan bangunan asli yang masih terawat sampai sekarang.

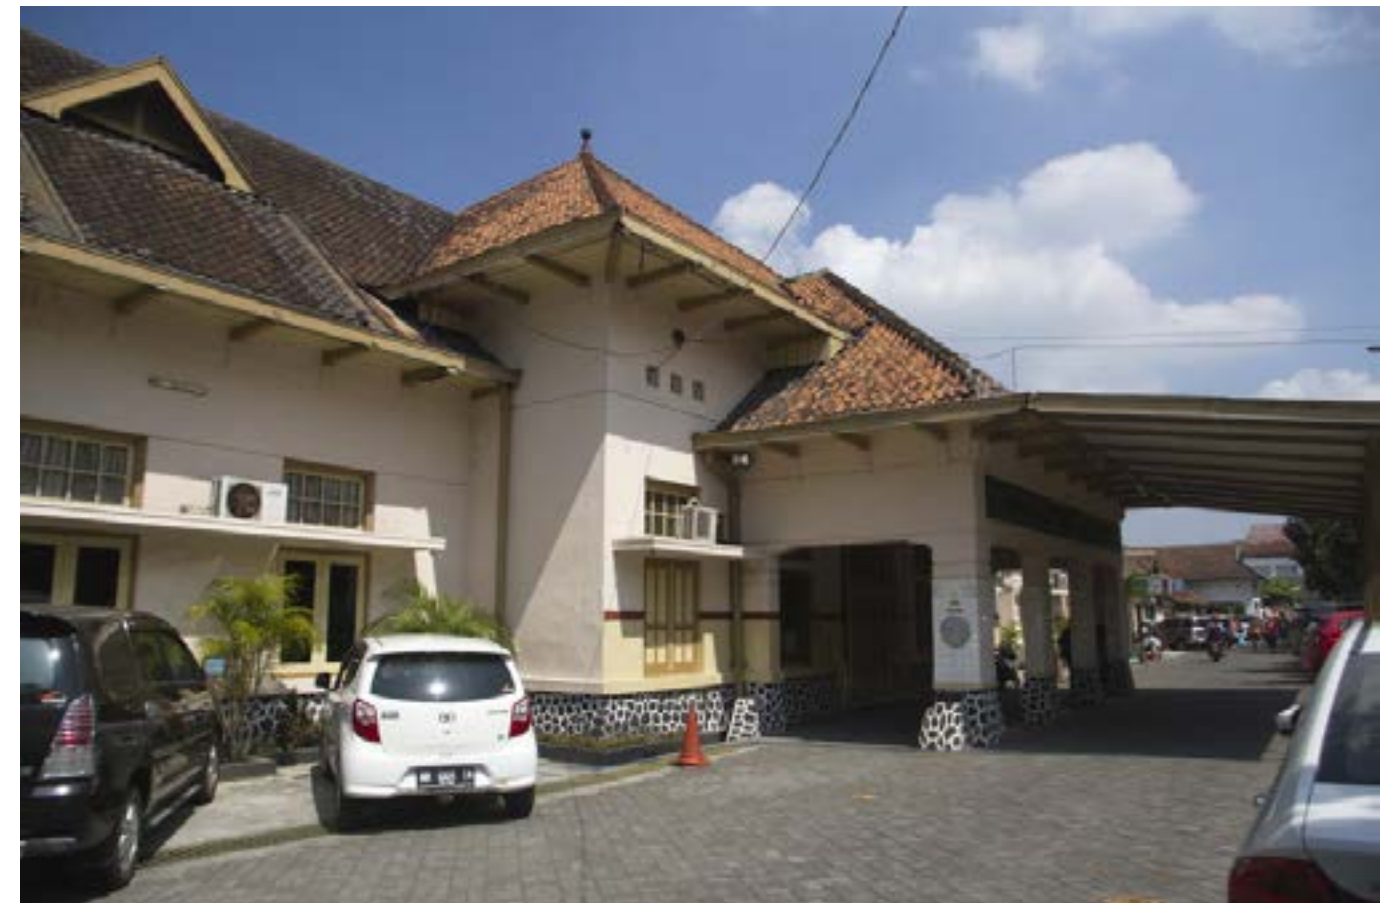
Petronella Rumah Sakit Bethesda  
Sumber: Dinas Kebudayaan DIY

Rumah sakit ini memiliki bangunan berarsitektur Indis di bagian depan akses masuk kompleks rumah sakit yang masih dipertahankan keaslian fasadnya hingga saat ini. Bangunan tersebut memiliki bentuk awal berupa bangsal memiliki denah bentuk salib atau dikenal sebagai bangunan Petronella. Saat ini bangunan tersebut difungsikan menjadi gedung unit poliklinik dan ruang pertemuan/kapel “Petronella”.

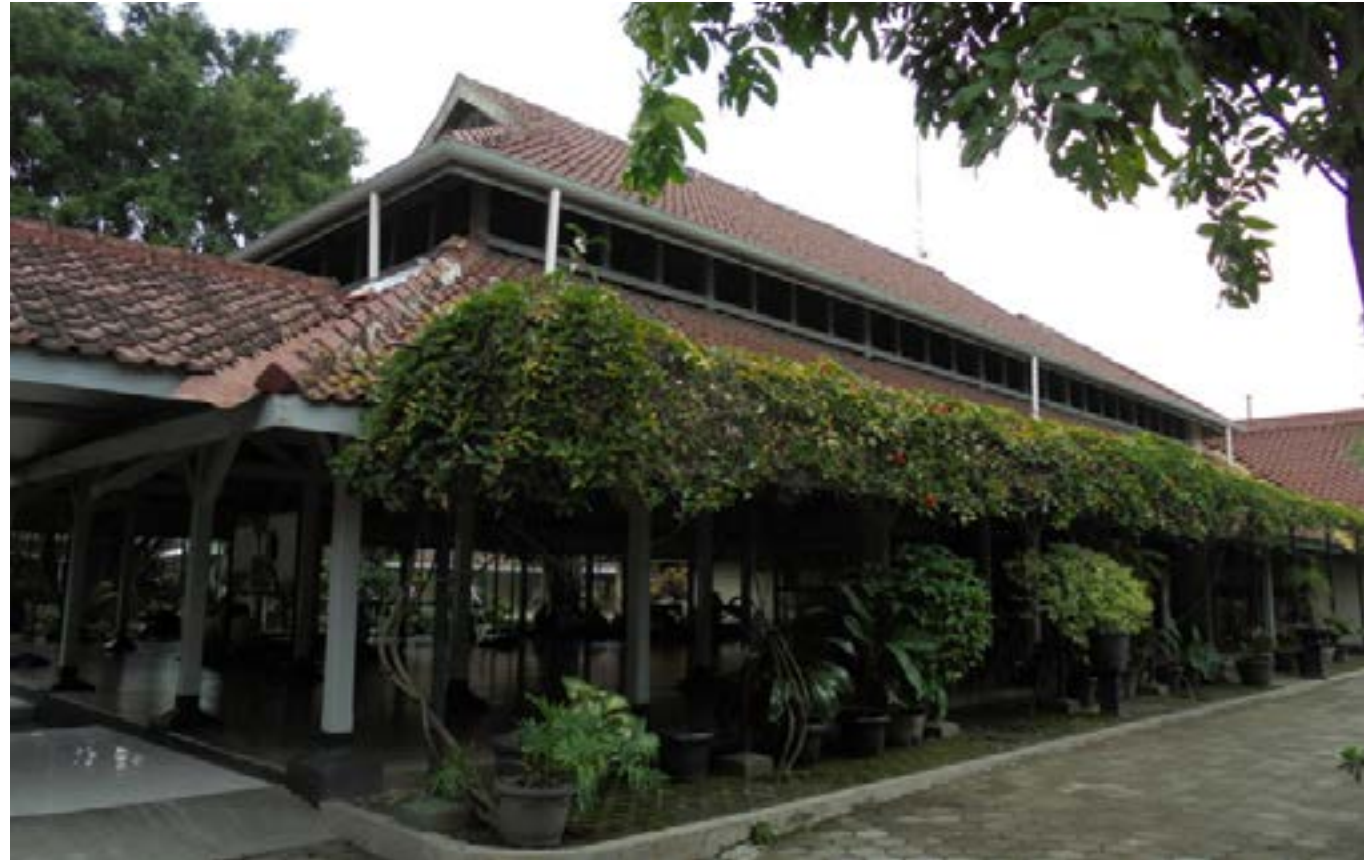
Komponen bangunan sekolah ini terdiri atas ruang kelas, ruang untuk kantor guru, aula, dan halaman sekolah yang luas. Jendela yang besar dan langit-langit ruang tinggi sebagai sirkulasi udara bangunan ini menjadi ciri dari gaya arsitektur kolonial.

Aula SMA 11 Yogyakarta  
Sumber: Dinas Kebudayaan DIY

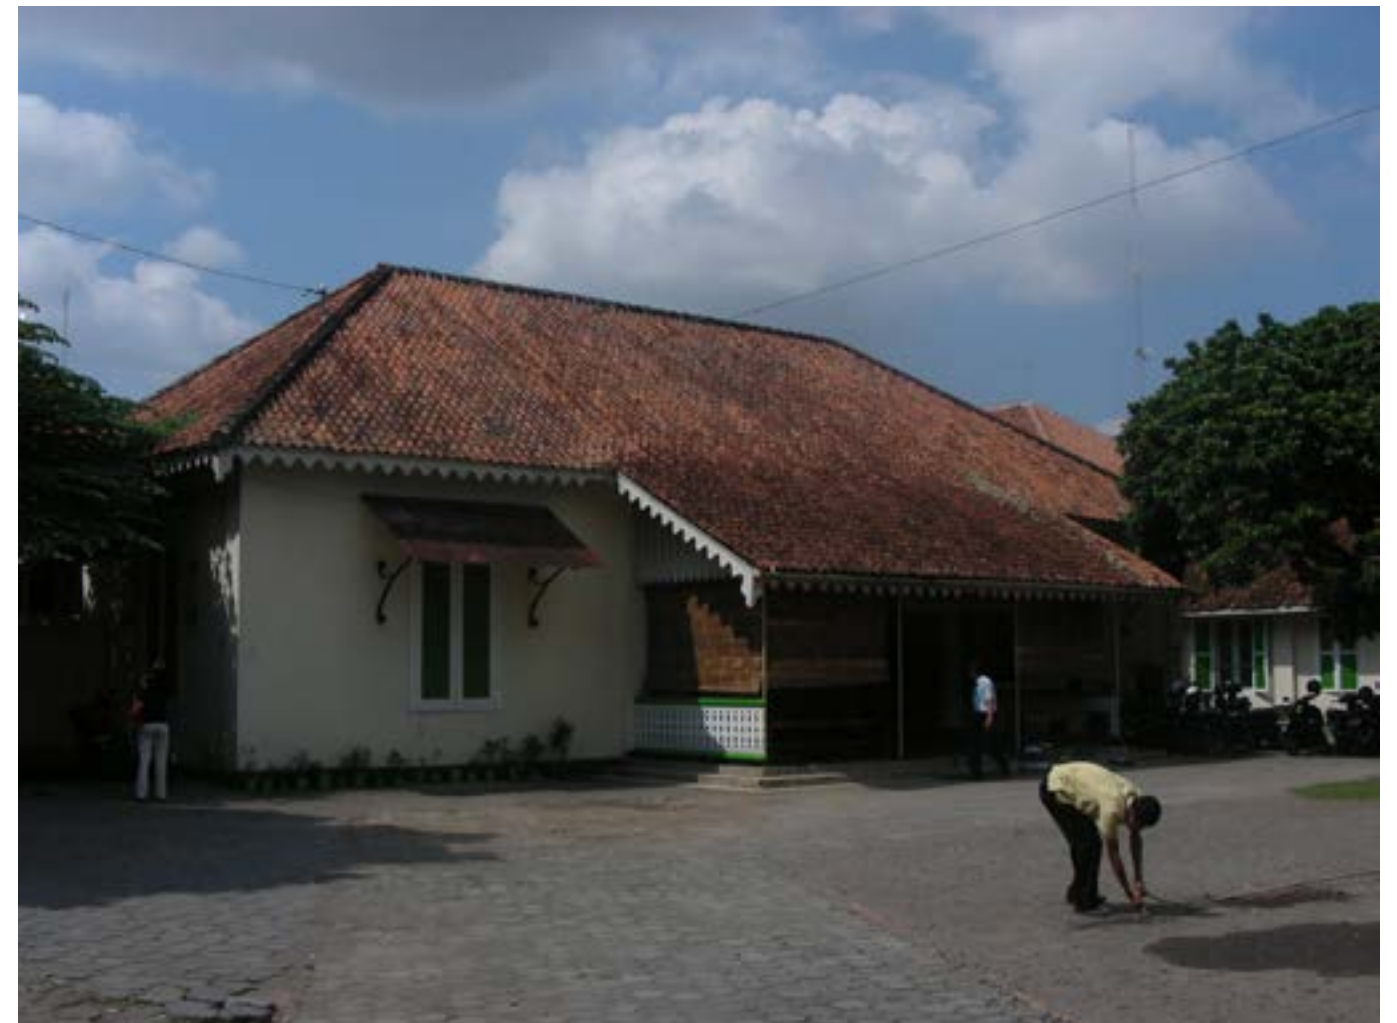
Bangunan SD Tumbuh memiliki gaya arsitektur Indis dengan jendela dan pintu tinggi yang memiliki *krepyak*. Tempat pendidikan ini pernah mengalami renovasi dan terdapat beberapa tambahan bangunan baru. Penambahan bangunan baru ini tentunya tak bisa dihindari karena untuk menunjang kegiatan belajar dan mengajar. Tiang tiangnya menggunakan besi cor sebagai bahan bangunan baru pada masa itu. Pintunya daun ganda dengan perpaduan bentuk *krepyak* dan panil kaca. Fasad bangunannya dihias *rete-rete* pada lisplank, *overstek* sebagai naungan atap digunakan pada bangunan tambahan. *Bovenlicht* maupun jendela dilengkapi dengan teralis besi dengan bentuk ornamen geometris, sedangkan *roster* berbentuk geometris sebagai ornamen.

Bangunan SD Tumbuh  
Sumber: Dinas Kebudayaan DIY

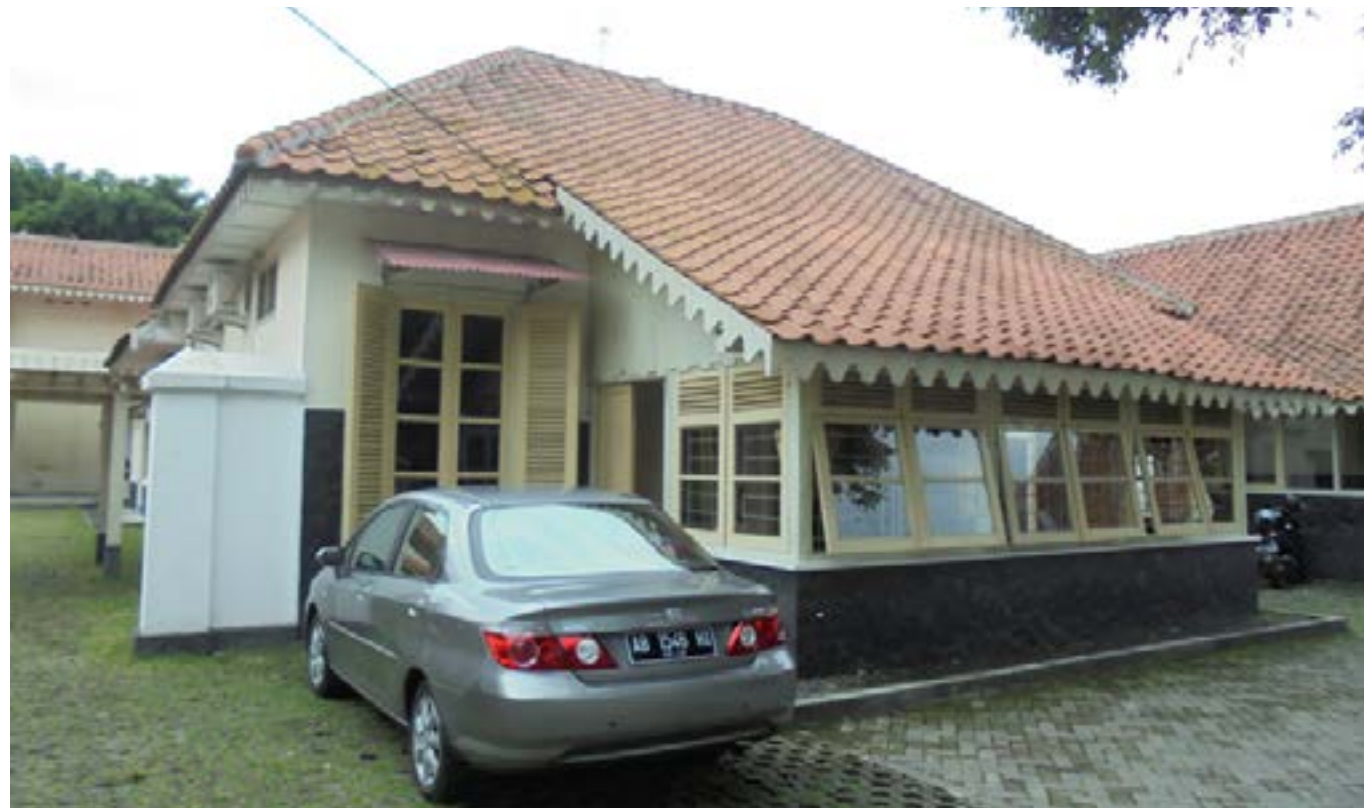
Jika dibandingkan, gedung Bapeljamkesos memiliki gaya arsitektur yang sama dengan sejumlah bangunan lain di kawasan Jetis karena memang dibangun sezaman. Atap bangunan berbentuk perisai dengan penutup atap genting dari tanah liat dan kemiringan atap 30-45 derajat. Ukuran dinding bangunan cukup tebal yaitu sekitar lebih dari 15 cm. Kusen dan daun pintu/jendela terbuat dari kayu dan berbentuk empat persegi panjang dan berukuran besar. Daun pintu/jendela bagian luar menggunakan krepak kayu, panil kayu, atau kombinasi keduanya. Daun pintu/jendela yang membuka ke dalam menggunakan kaca. Posisi pintu dan jendela simetris terhadap tampak bangunan. Terdapat ventilasi di atas pintu dan jendela. Pada dinding sisi luar terbuat dari batu kali atau batu tempel setinggi 40-100 cm sampai di sisi bawah kusen jendela. Ketinggian plafon bangunan lebih dari 3m.

Gedung Bapeljamkesos  
Sumber: Dinas Kebudayaan DIY

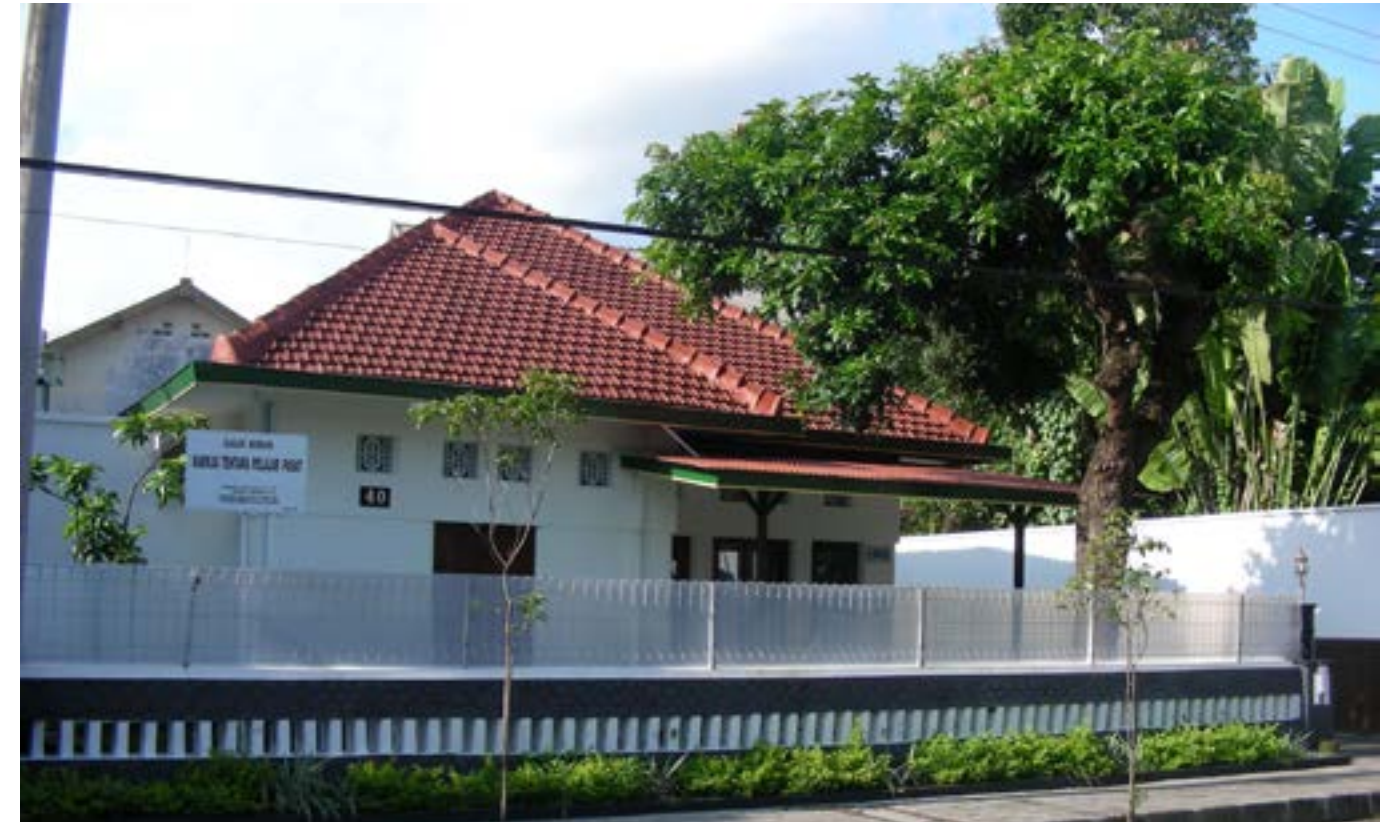
Bangunan bekas Markas Tentara Pelajar Pusat  
Sumber: Dinas Kebudayaan DIY

Bangunan rumah tinggal ini memiliki corak arsitektur Indis yang nampak pada jendela-jendela besar dan tinggi serta memiliki papan pelapis yang berguna sebagai pelindung dari cahaya matahari dan hujan. Bangunan ini juga memiliki beranda teras di depan rumah sebagai ciri khas bangunan Indis. Bangunan Cagar Budaya ini sangat terawat. Atap bangunannya model perisai dengan modifikasi, dinding bagian bawah dan pagar dilapisi batu kali, serta penggunaan *roster* dari kayu yang diukir. Sementara gaya seni bangunan tradisional (Jawa) terlihat pada penggunaan jendela yang berupa panel kayu.

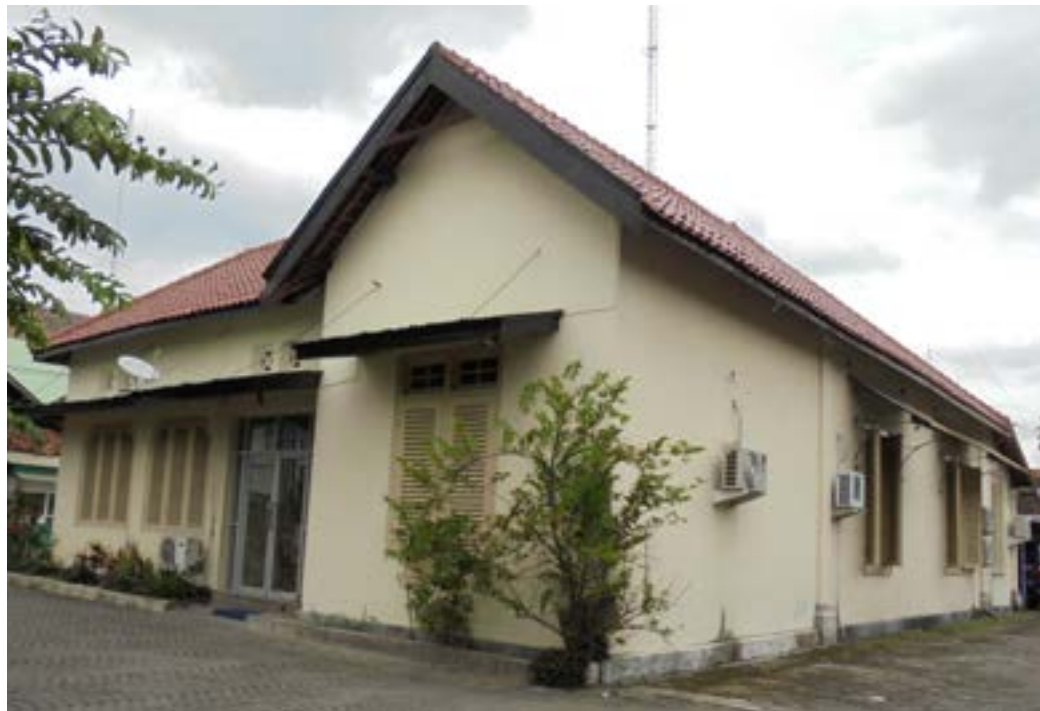
Bangunan Kantor  
Redaksi Harian Jogja  
Sumber: Dinas  
Kebudayaan DIY

Komponen Bangunan Warisan Budaya ini terdiri atas ruang-ruang yang dipakai sebagai kantor tempat bekerja. Gaya arsitektur Indis yang khas dapat dijumpai pada bangunan ini terutama keberadaan jendela-jendela tinggi dan lebar yang memiliki *krepyak*, langit-langit ruang yang tinggi menjanjikan sirkulasi udara yang baik, serta halaman rumah yang khas.

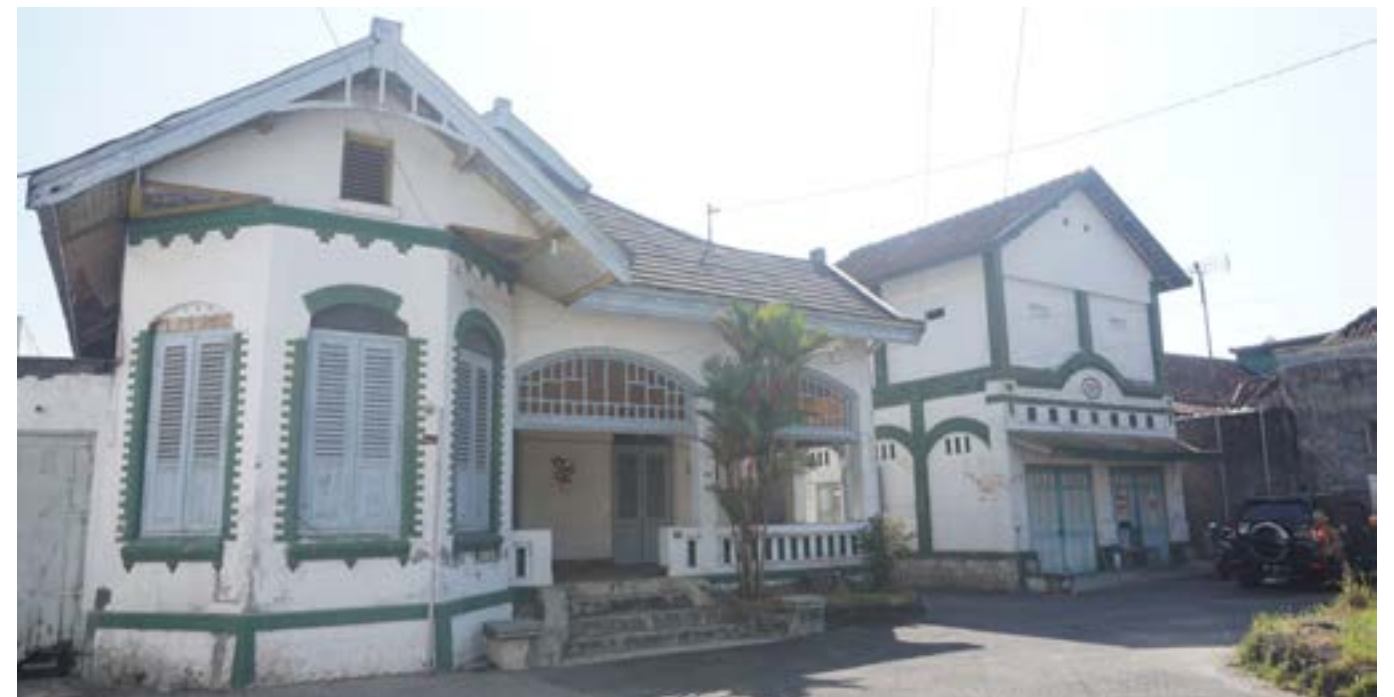
Rumah tinggal ini oleh pemiliknya saat ini digunakan sebagai Kantor Distribusi Produk Sidomuncul. Bangunan ini memiliki bentuk atap pelana dengan *gable* di ujung sisi kiri atap bangunan. Ventilasi

Bangunan Jl. Poncowinatan 82  
Sumber: Dinas Kebudayaan DIY

berupa ornamen besi dengan motif sulur-suluran. Bukaannya pintu dan jendela yang tinggi dan lebar dengan kombinasi panel dan *krepyak* kayu. Dinding bagian fondasi bangunan dilapisi batu kali hingga setinggi 75 sentimeter. Bangunan yang menghadap ke arah selatan ini memiliki beranda terbuka dan halaman yang luas.

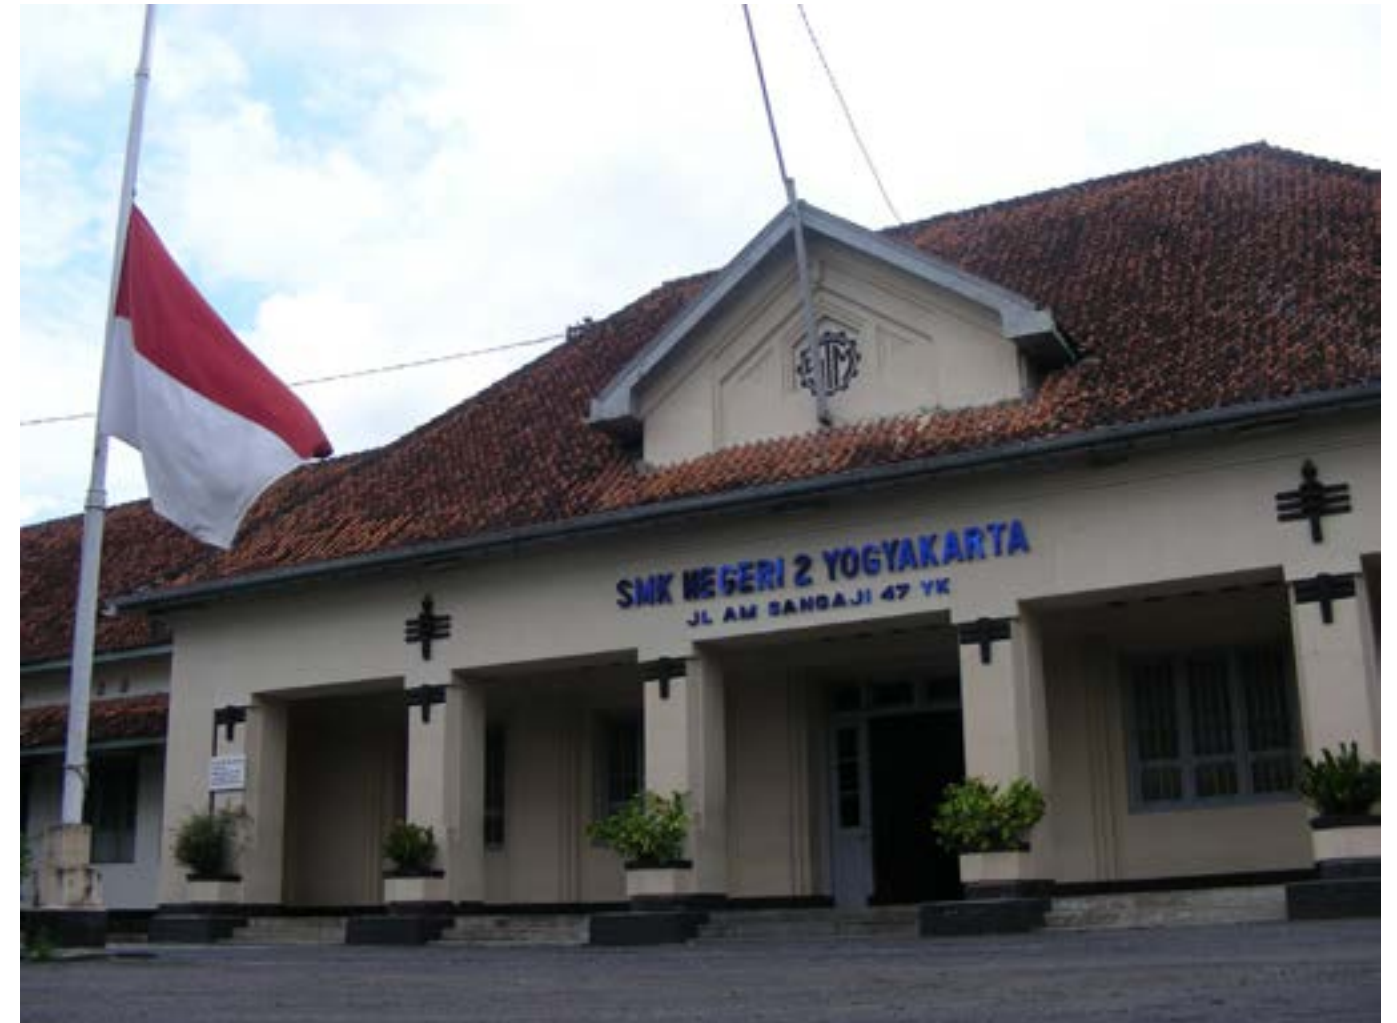
Gedung SMK II Yogyakarta  
Sumber: Dinas Kebudayaan DIY

Bangunan kompleks sekolah ini memiliki gaya arsitektur Indis dengan jendela-jendela besar, kolom-kolom kokoh di bagian muka bangunannya, dan memiliki halaman luas yang asri. Selain bangunan utama, pintu dan jendela tidak memiliki naungan atap. Ornamen berupa *oxeye*, bentuk salib (*cross*) pada dinding maupun pilar.

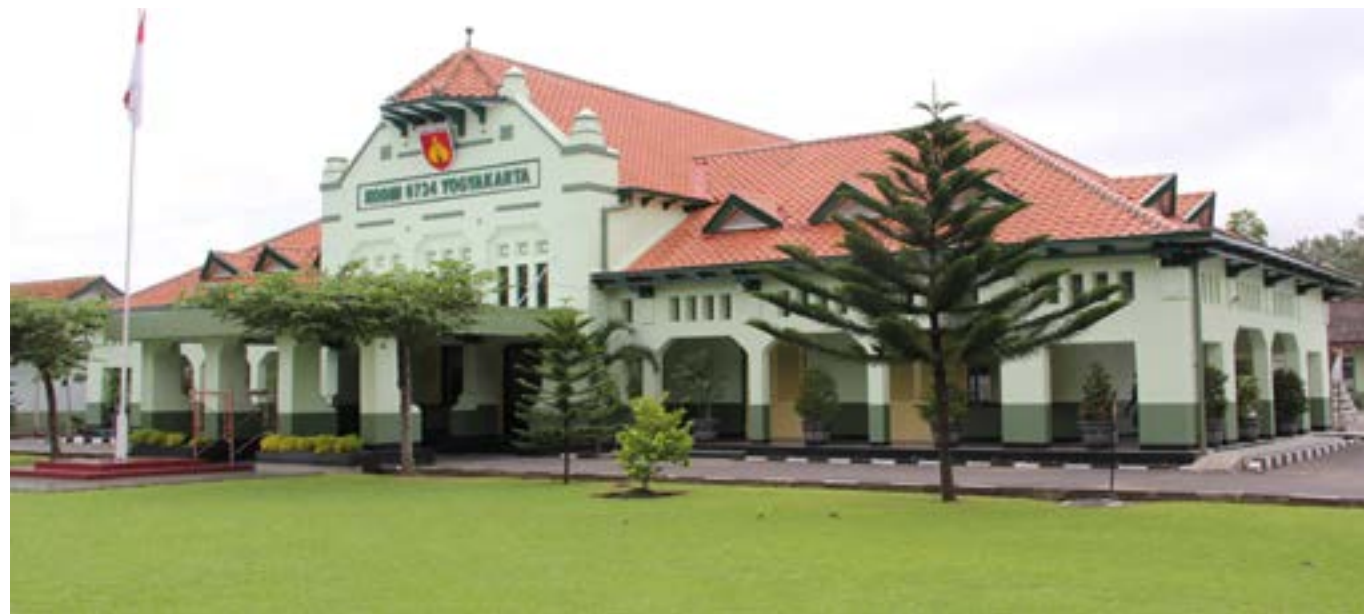
Gedung KODIM 0734 / YKA  
Sumber: Dinas Kebudayaan DIY

Bangunan ini memiliki ciri arsitektur indis yang sangat kental, bangunannya berdenah simetris dan dilengkapi *portico* sebagai penanda pintu masuk. Atap bangunannya dilengkapi dengan sejumlah enam belas *dormer* dan terdapat ornamen *acroterie* pada atap. Pada fasad depannya tampak *roster* yang berbentuk geometris sebagai ornamen fasad. Pilar-pilarnya membentuk lengkungan dengan *trave*, sedangkan pintu dan jendelanya berdaun ganda dengan panil *krepyak*.

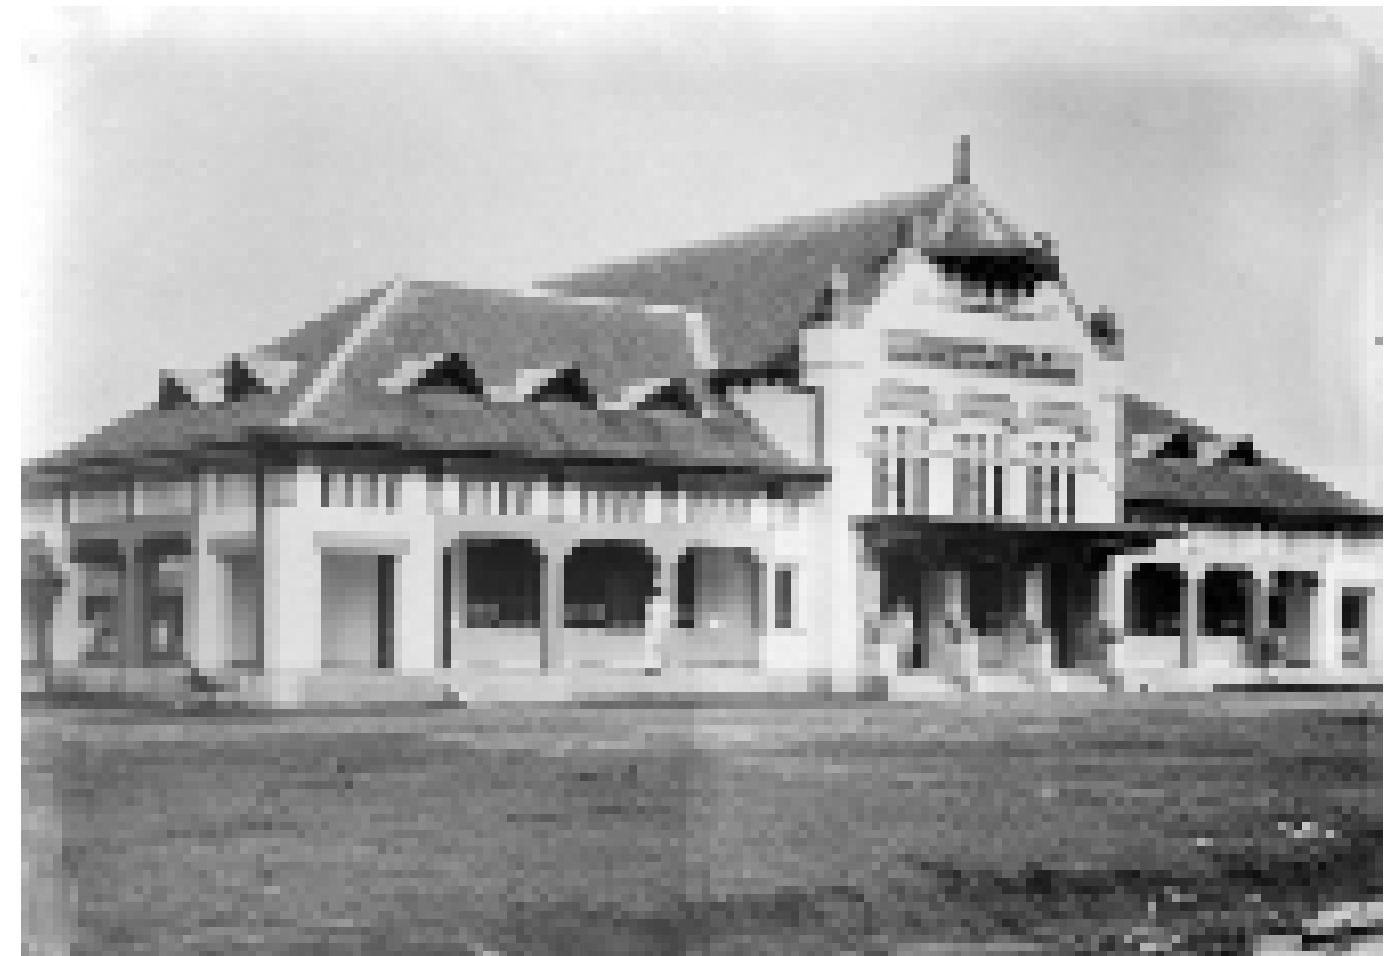
Gedung KODIM di masa lalu

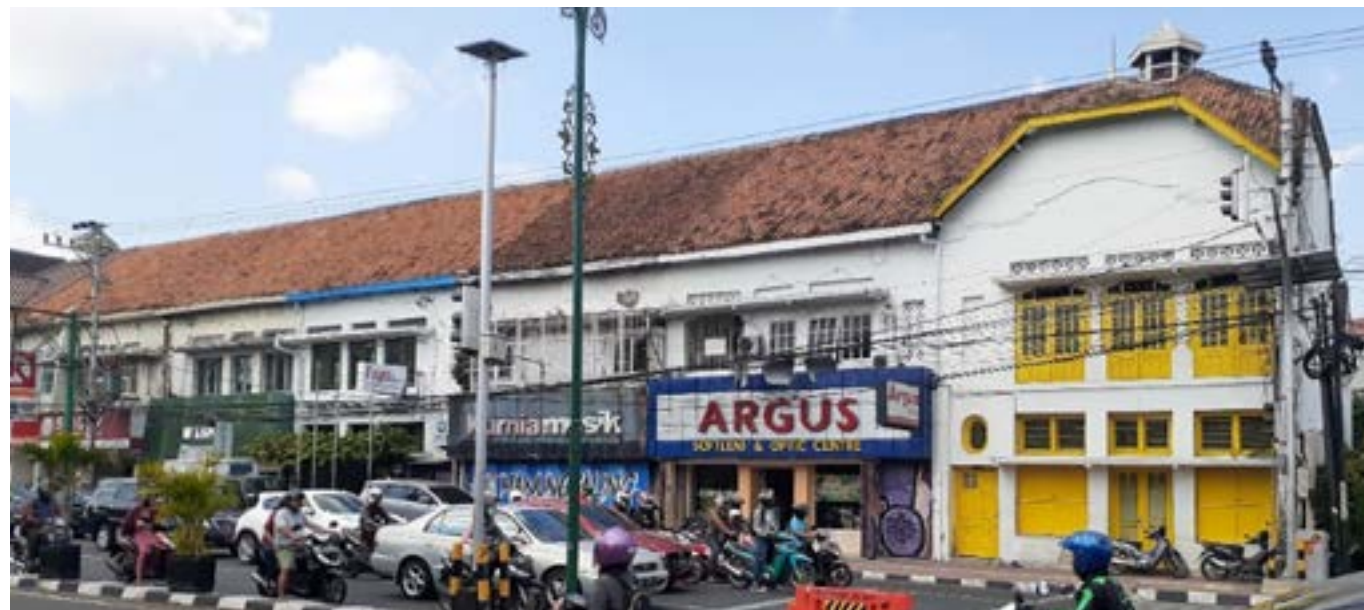
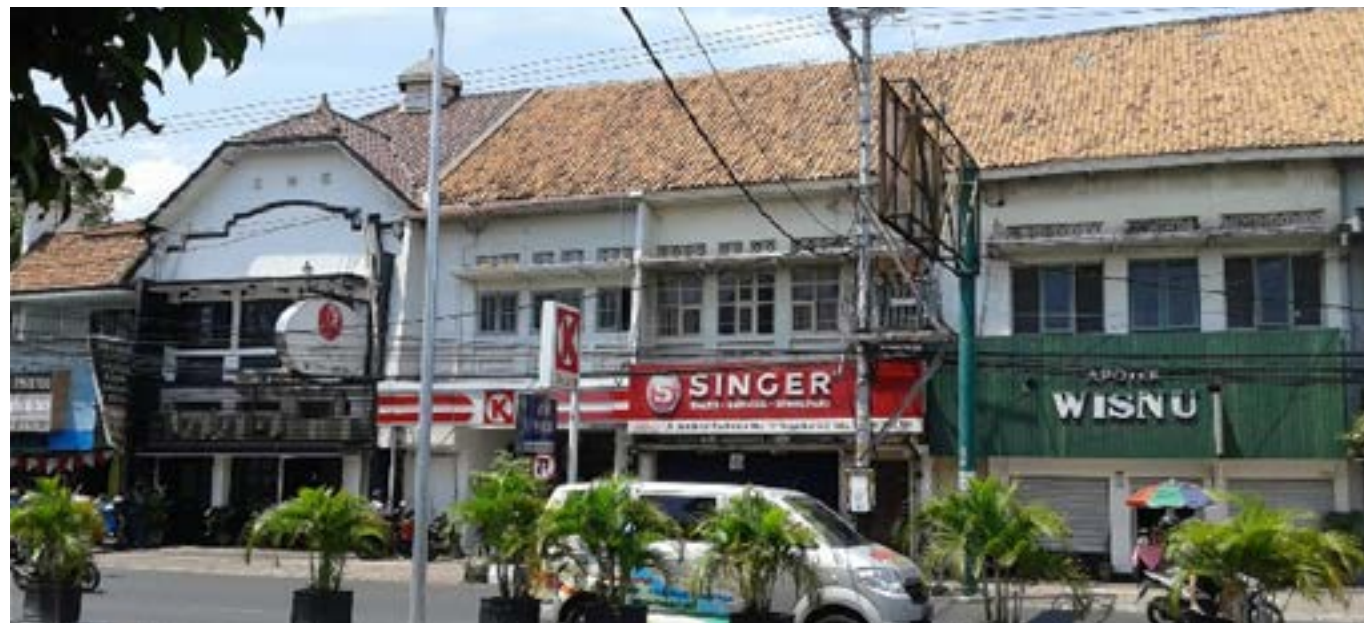
Bangunan memanjang di tenggara Tugu, di Jalan Jenderal Soedirman, merupakan bangunan bertingkat yang digunakan untuk beberapa kegiatan komersial. Bangunan ini dibuat pada awal abad ke-20, beratap limas terpotong pada sisi pendeknya, serta memiliki lantern pada kedua nok atap. Jendela berbentuk oval dengan hiasan kaca patri.

Deret Ruko Jl. Jenderal Sudirman  
Sumber: Dinas Kebudayaan DIY
