# Ensiklopedia

*Arsitektur Indis / Kolonial  
di Daerah Istimewa Yogyakarta*

*Potensi Arsitektur Bangunan Indis / Kolonial*

# ENSIKLOPEDIA ARSITEKTUR INDIS / KOLONIAL DI DAERAH ISTIMEWA YOGYAKARTA

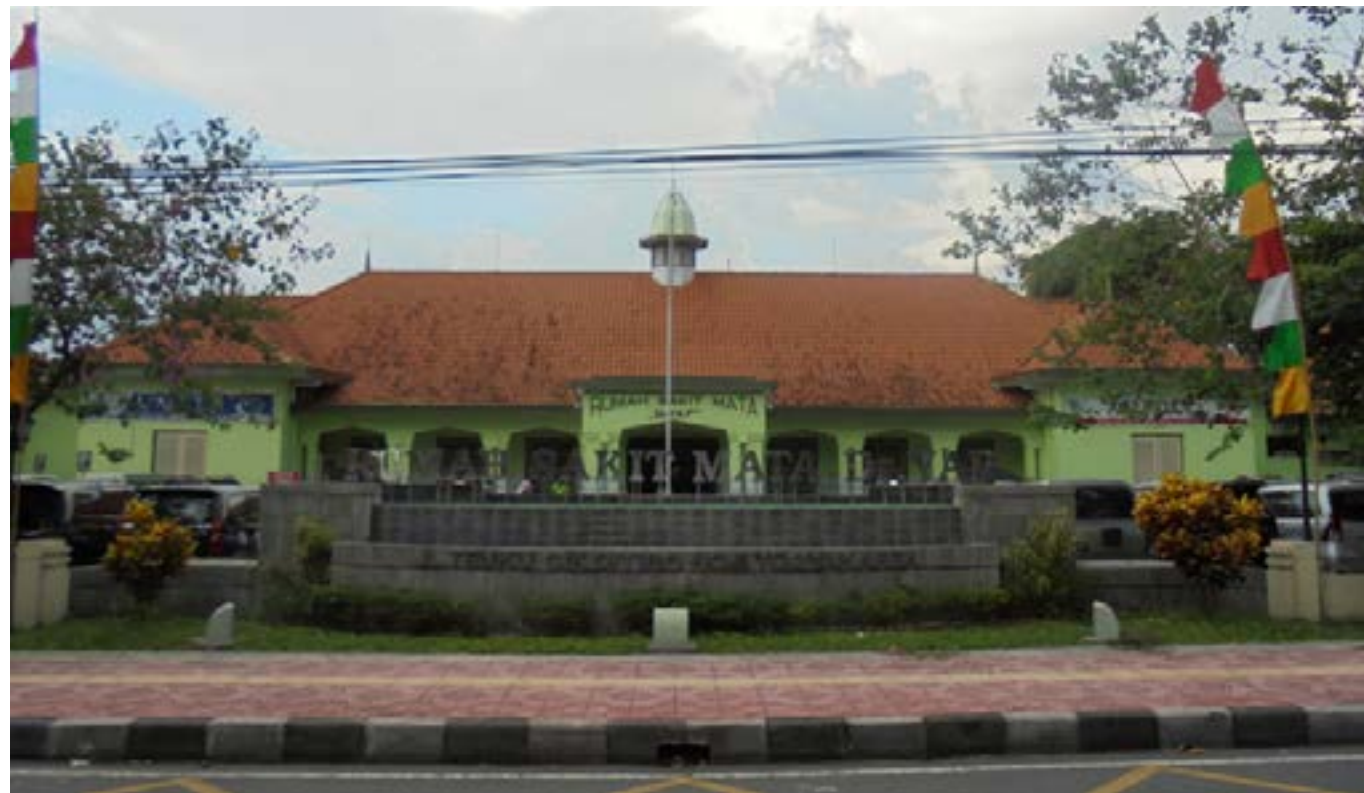
Tampak depan RS Mata Dr. Yap  
Sumber: Dinas Kebudayaan DIY

Ciri arsitektural yang menonjol dari bangunan rumah sakit ini adalah fasadnya yang berupa semacam kuncungan dengan tulisan nama rumah sakit yang ditata melengkung. Bangunan Rumah sakit mata Dr. Yap pada awalnya berupa bangunan induk yang menghadap ke timur. Kemudian tahun 1929 didirikan bangunan tambahan di tengah dan pada 1940 didirikan bangunan lainnya di bagian barat menghadap ke jalan C. Simanjuntak. Saat ini bangunan induk digunakan untuk perawatan VIP. Bangunan bagian tengah dimanfaatkan untuk perawatan. Bangunan bagian barat digunakan sebagai mushola dan *zaal*. *Ketiga bangunan* dihubungkan dengan koridor. Secara keseluruhan kompleks rumah sakit Dr. Yap terdiri atas rumah sakit, rumah dinas dokter, asrama perawat, dan Mardi Wuta yaitu tempat untuk menampung dan memberi bekal keterampilan bagi tuna netra.

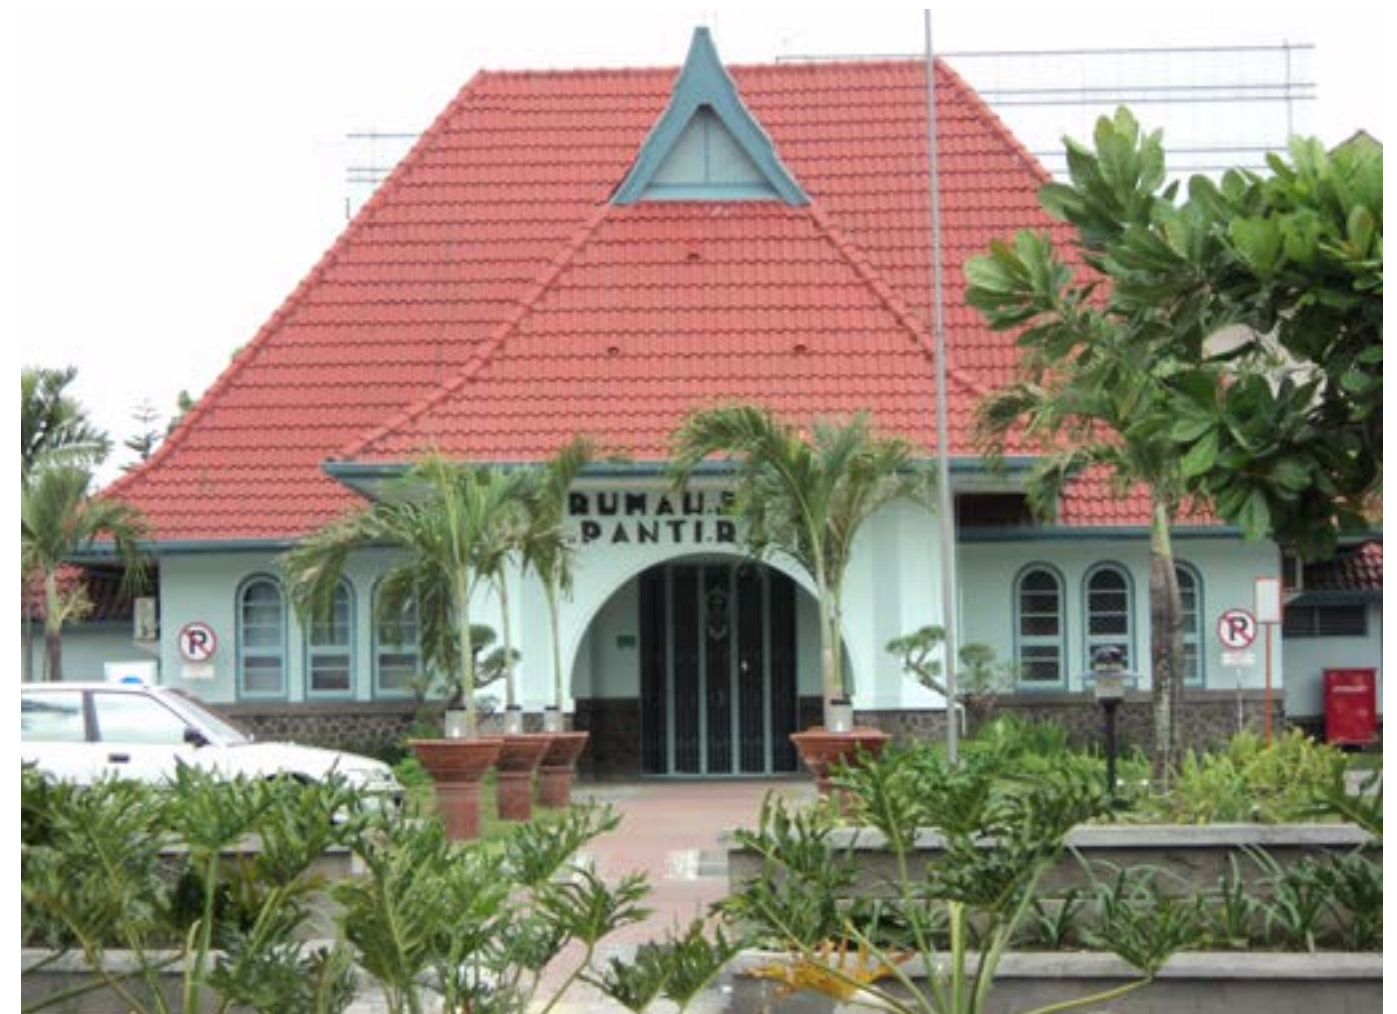
ini memang memiliki lengkung-lengkung jendela yang menjadi keunikan tersendiri. Bangunan rumah sakit ini memadukan gaya Eropa dan tradisional Jawa melalui jendela dan elemen dekoratif bangunannya.

Bagian depan RS Panti Rapih  
Sumber: Dinas Kebudayaan DIY

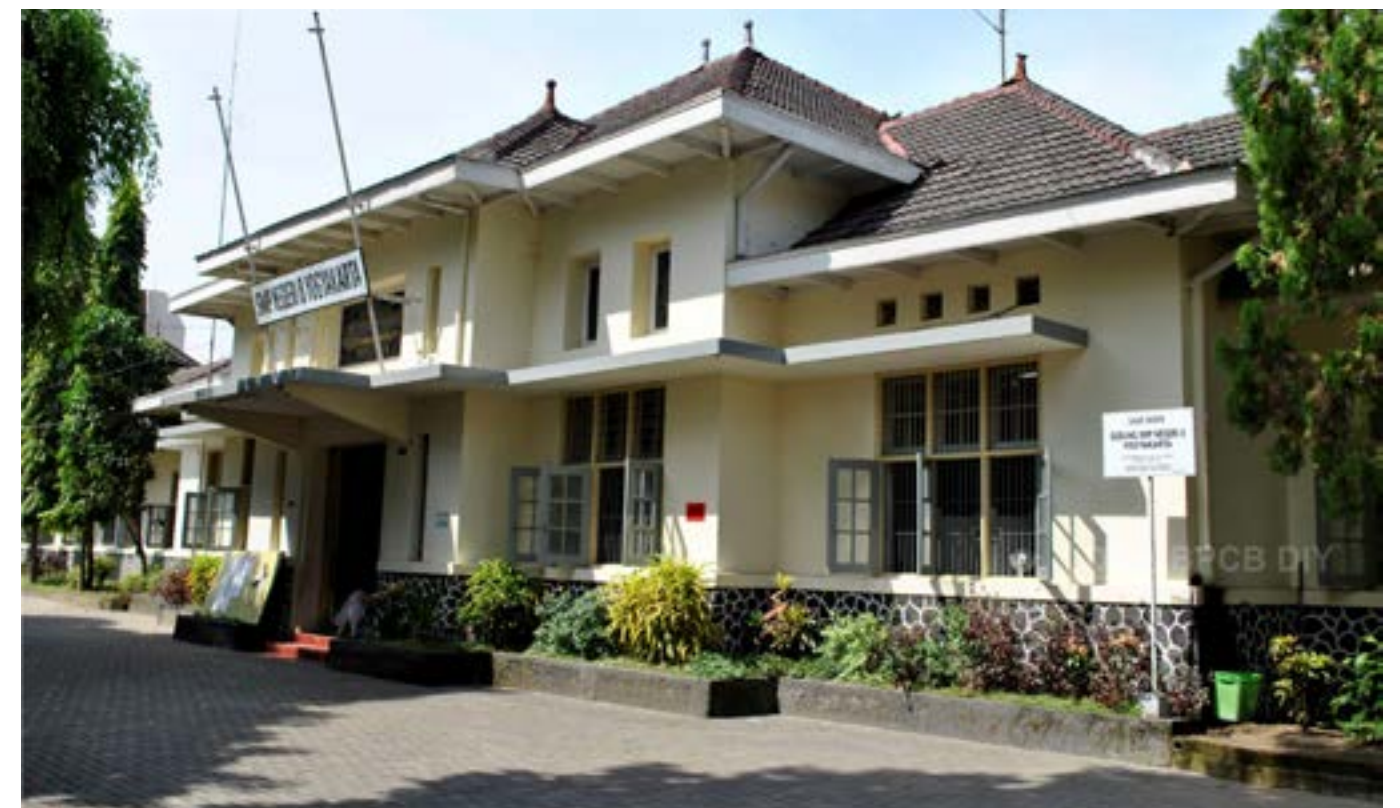
Bangunan SMP Negeri 8 Yogyakarta  
Sumber: kebudayaan.kemdikbud.go.id

Corak arsitektur Indis tampak pada ruang kelas yang memanjang dengan langit-langit yang tinggi. Atap bangunan induk berbentuk perisai susun dua sementara bangunan lainnya menggunakan atap perisai susun satu. Pada atap sisi timur terdapat jendela kecil duduk di atas kemiringan sebagai hiasan dan ventilasi udara ruangan. Dinding ruang kelas terdapat enam jendela kaca. di atas jendela terdapat ventilasi udara model jendela. Fasad bangunannya didominasi *rubble wall*, dengan *roster* bentuk geometris, bentuk jendela-jendelanya daun ganda (kupu tarung dengan panil kaca, serta terdapat penggunaan *overstek* untuk menaungi jendela.

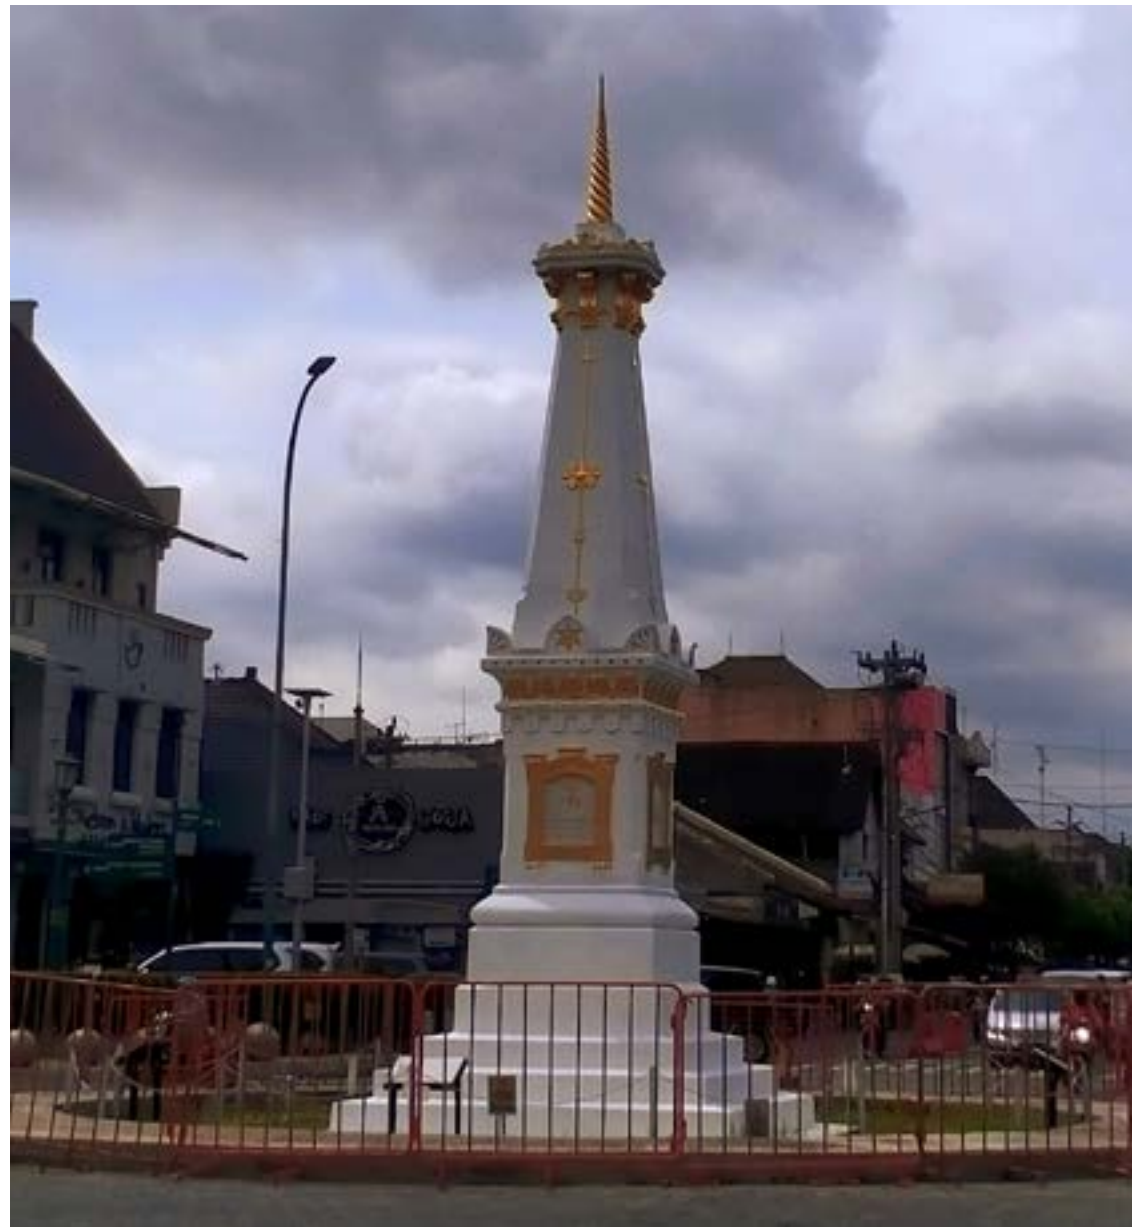
Tugu Pal Putih  
Sumber: Dinas  
Kebudayaan DIY

Bentuk tugu tidak lagi “*golong gilig*”, namun berdenah persegi dengan meruncing ke atas, diakhiri dengan ulir runcing berwarna keemasan. Ukuran tugu juga mengecil, menjadi sekitar lima belas meter. Di keempat sisinya terdapat prasasti dalam huruf dan bahasa Jawa. Keempatnya adalah sebagai berikut.

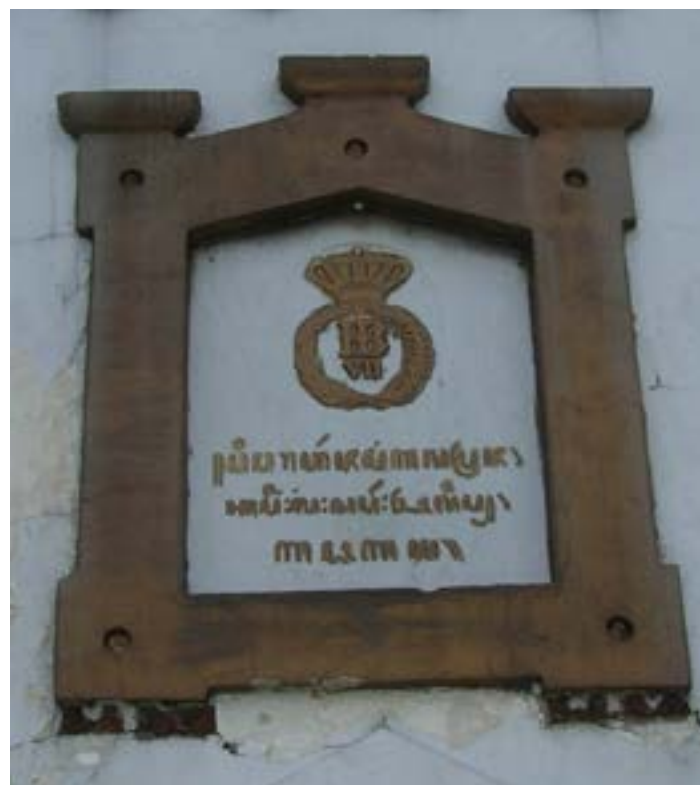
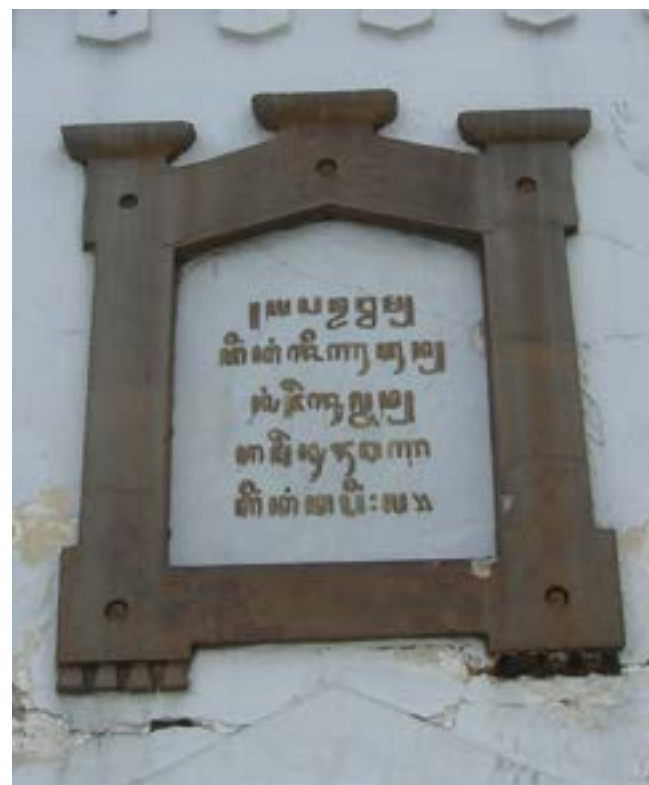
- 1) Sisi utara: “*Pakaryanipun Sinambadan Patih Dalem Kangjeng Raden Adipati Danurejan Hingkang Kaping V Kaundagen dening Tuan Ypf Van Brussel Ophister Waterstaat*”
- 2) Sisi timur: “*Hingkang Manggayubagya Karsa Dalem Kangjeng Tuan Residen Y Mullemester*”
- 3) Sisi selatan: “*Wiwara harja manggala praja (1889) kaping 7 Sapar Alip 1819*”
- 4) Sisi barat: “*Yasan Dalem Hingkang Sinuwun Kangjeng Sultan Hamengku Buwana Hingkang Kaping VII*”

Prasasti di Tugu Pal Putih sisi selatan

Prasati di Tugu Pal Putih Sisi Barat

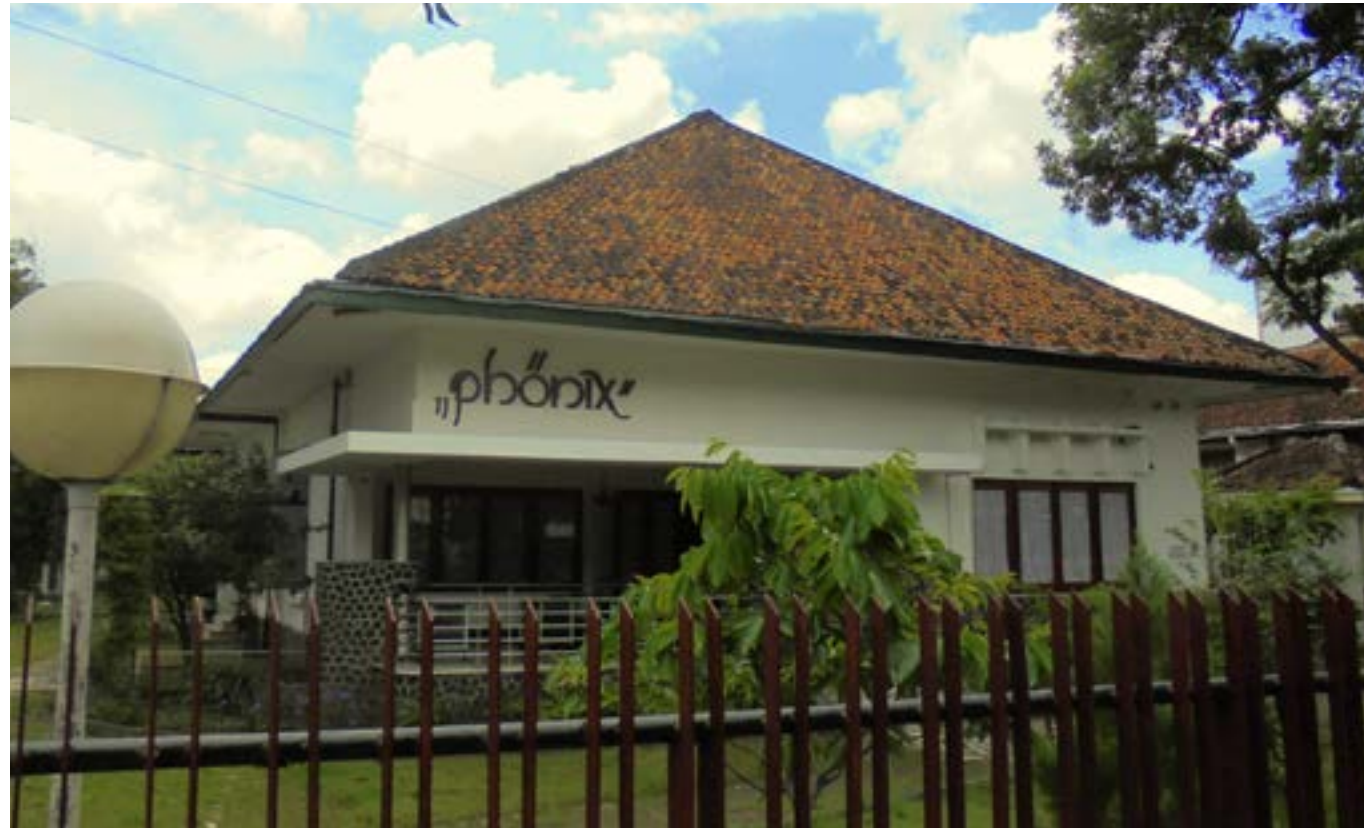
Bangunan ini merupakan rumah indis yang memiliki langgam gaya *Art Deco*. Gaya arsitektur tersebut populer pada awal abad ke-20. Ciri khas rumah tingal ini adalah halamannya yang luas dan asri dan jendela-jendela serta pintu yang memiliki *krepyak*. Komponen rumah terdiri atas rumah induk, paviliun, dan dapur yang berada di belakang rumah. Secara keseluruhan bangunan ini masih mempertahankan gaya arsitektur kolonial. Hal ini bahkan terlihat pada perangkat kamar mandi seperti pispot yang belum pernah diganti sampai sekarang. Pada bagian muka rumah terdapat tulisan 'Phönix' (phoenix) sebagai identitas pemilik rumah. Rumah dirawat dengan sangat baik oleh pemiliknya. Bahkan pemilik rumah mendapatkan penghargaan kerna usahanya melestarikan bangunan cagar budaya.

Rumah Phoenix  
Sumber: Dinas Kebudayaan DIY

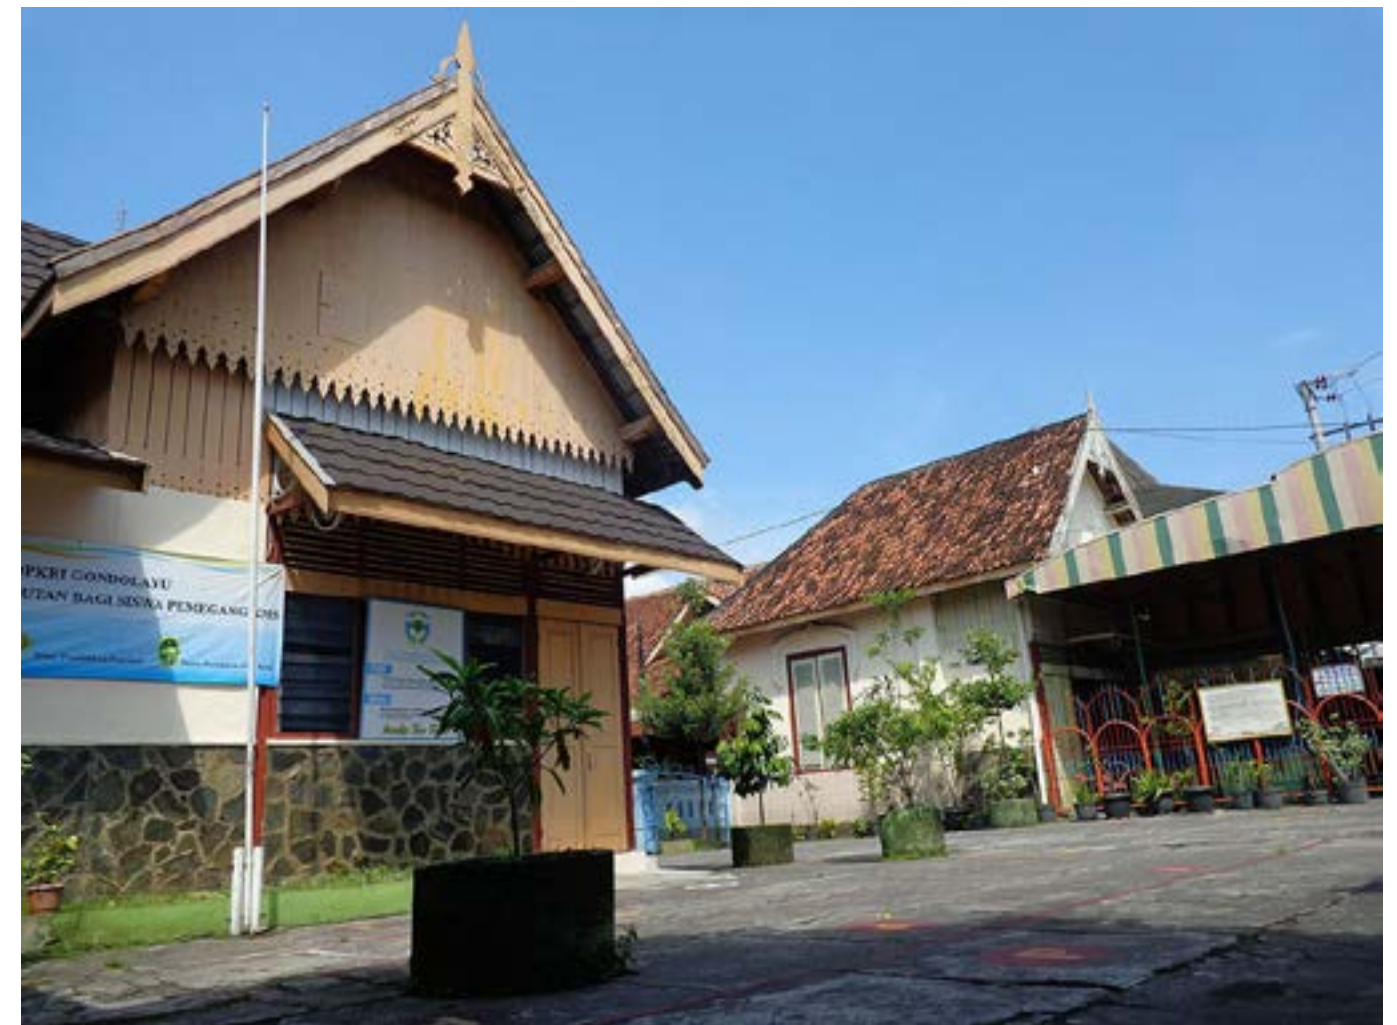
Bangunan TK dan SD Bopkri Gondolayu terletak di sisi selatan Jalan Jenderal Soedirman, di sebelah timur Tugu Putih. Bangunan yang dahulu digunakan untuk sekolah Kristen Eropa (Europeesche Lagere School met Bijbel) ini dibangun pada sekitar tahun 1900. Bangunan memiliki serambi yang terbuka dengan tiang-tiang yang dibuat dari besi. Gevel terbuat dari papan yang disusun vertikal dengan hiasan kerawang di bagian bawah. Jendela berukuran besar dengan daun jendela menggunakan *krepyak*.

Bangunan TK/SD BOPKRI Gondolayu  
Sumber: [kebudayaan.kemdikbud.go.id](http://kebudayaan.kemdikbud.go.id)

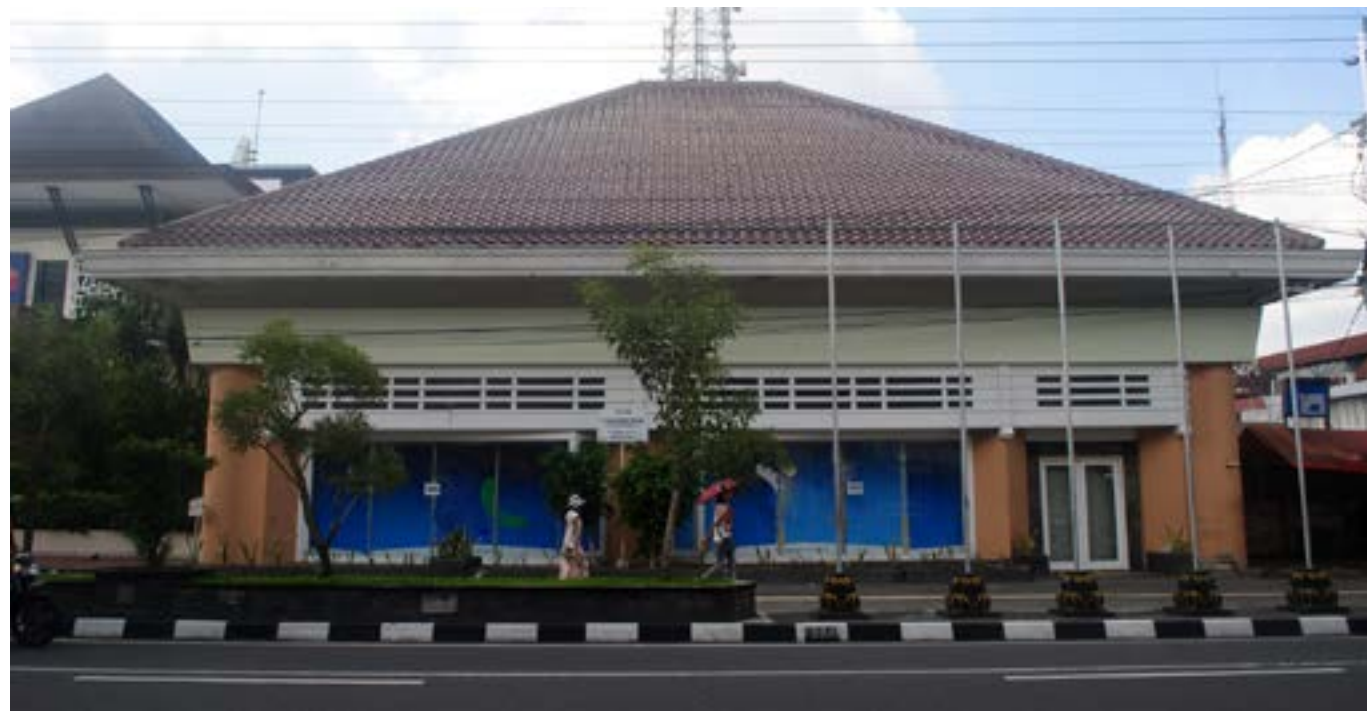
Bangunan berlantai satu, dengan atap perisai yang landai. Jendela-jendela kaca berukuran besar, dengan hiasan lubang angin mendatar di atasnya.

Gedung Kantor Excelcomindo

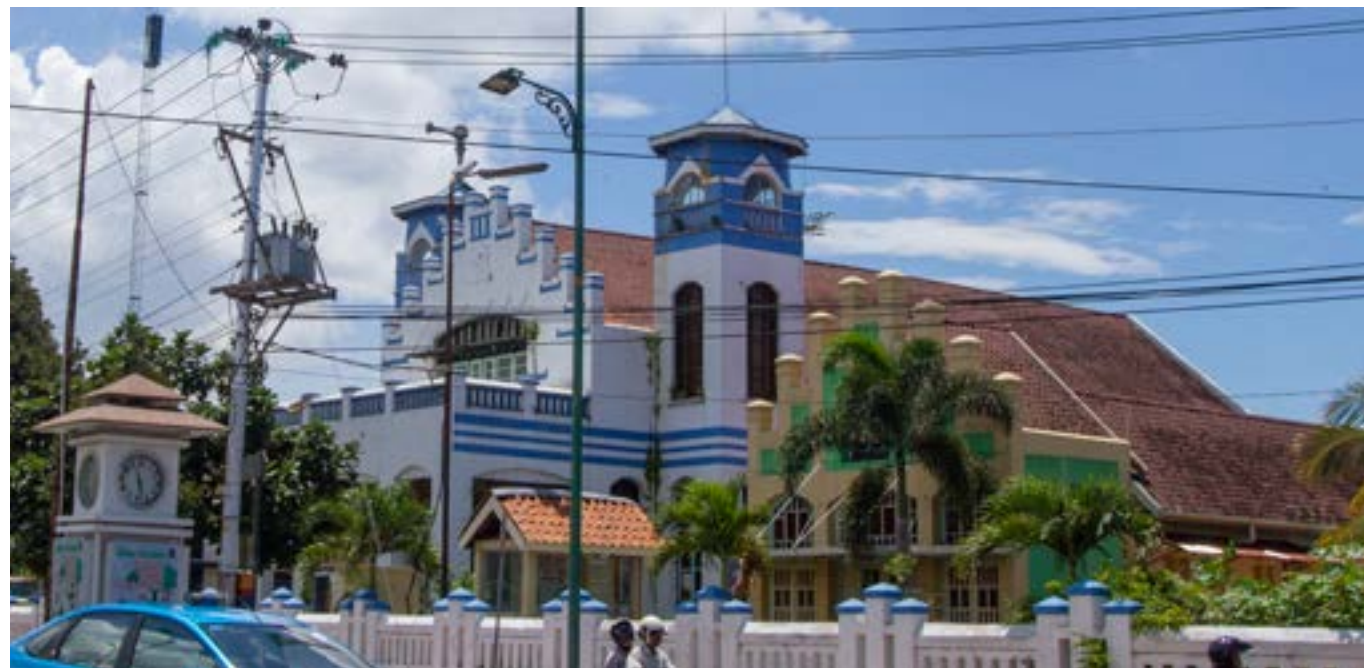
Bangunan bekas Hotel Toegoe terletak di ujung selatan Jalan Margo Utomo (Jalan Mangkubumi), di seberang Stasiun Tugu. Bangunan ini didirikan pada awal abad ke-20 dan direnovasi tahun 1920. Bangunan utama menggunakan gevel berundak dengan menara pada ujung kiri dan kanan teras dengan balkon terletak di bagian depan. Pada salah ujung satu menara terdapat sirine yang pada masa Kolonial digunakan untuk peringatan serangan udara dan jam malam. Tahun 1949 dibunyikan untuk menandai serangan dari tentara Indonesia kepada tentara Belanda.

Bangunan tambahan terletak pada sisi kanan dan kiri, juga menggunakan gevel berundak. Pada interior bangunan masih dapat dijumpai tegel dengan ornamen geometris, jendela kaca patri dengan motif bunga dan huruf 'TH' yang merupakan inisial dari Tugu Hotel.

Bangunan Hotel Toegoe  
Sumber: Dinas Kebudayaan DIY

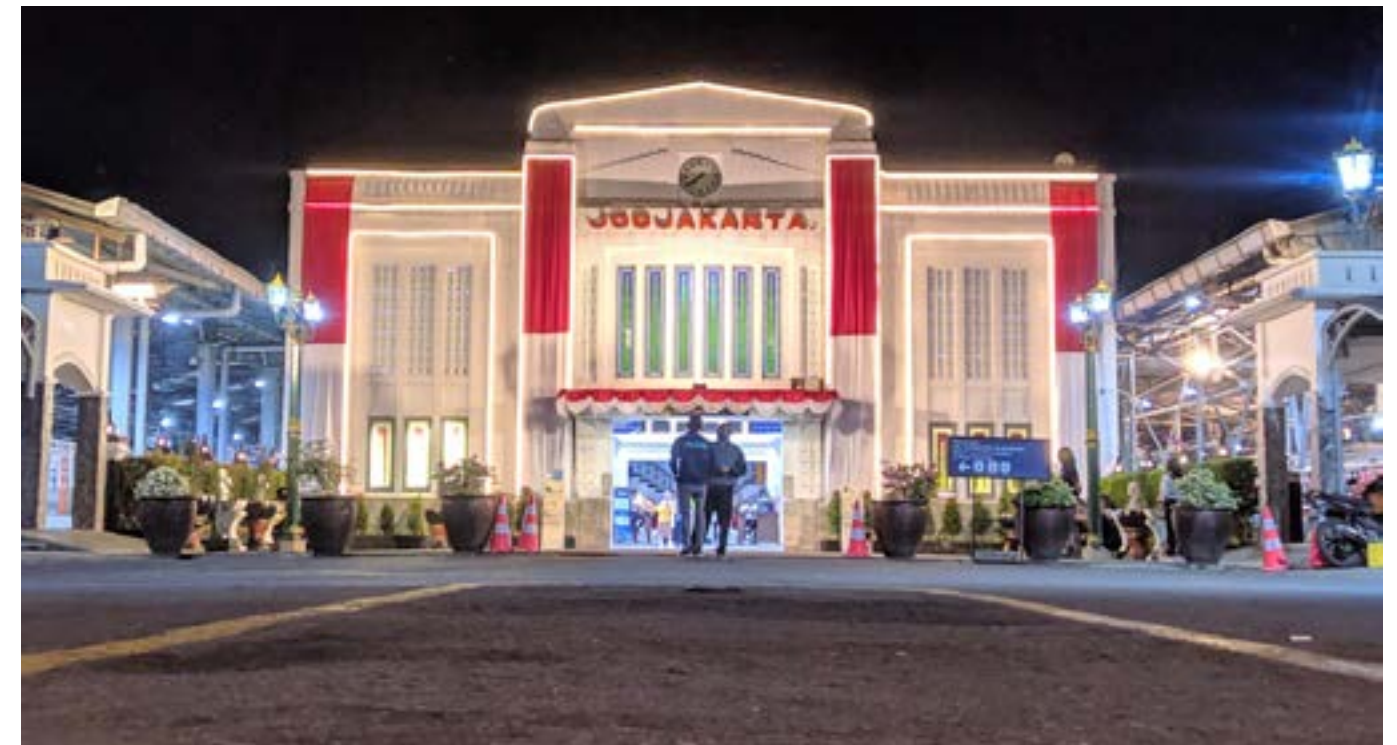
Bangunan Stasiun Kereta Api Tugu  
Sumber: Dinas Kebudayaan DIY

Stasiun Tugu yang tampak saat ini merupakan perubahan gaya yang menampilkan corak 'Art Deco'. Hal ini dapat dicermati dari bentuk fasad bangunan yang simetris dan terkesan sederhana sebagai corak gaya 'Indische Empire' serta komposisi roster yang merupakan perpaduan garis vertikal-horizontal yang berguna untuk cross ventilation sebagai pemberi karakter bangunan 'Art Deco'.

Pada mulanya, Stasiun Kereta Api Tugu memiliki bangunan bergaya klasik dengan empat pilar ionia di bagian depan. Akibat berbagai keperluan, bangunan stasiun ini mengalami berbagai perubahan, termasuk penambahan ruang, penggantian interior, dan penggantian gaya bangunan. Perubahan fisik pada stasiun ini terjadi tahun 1925, 1927, 1967, 1972, 1982, dan 1997.

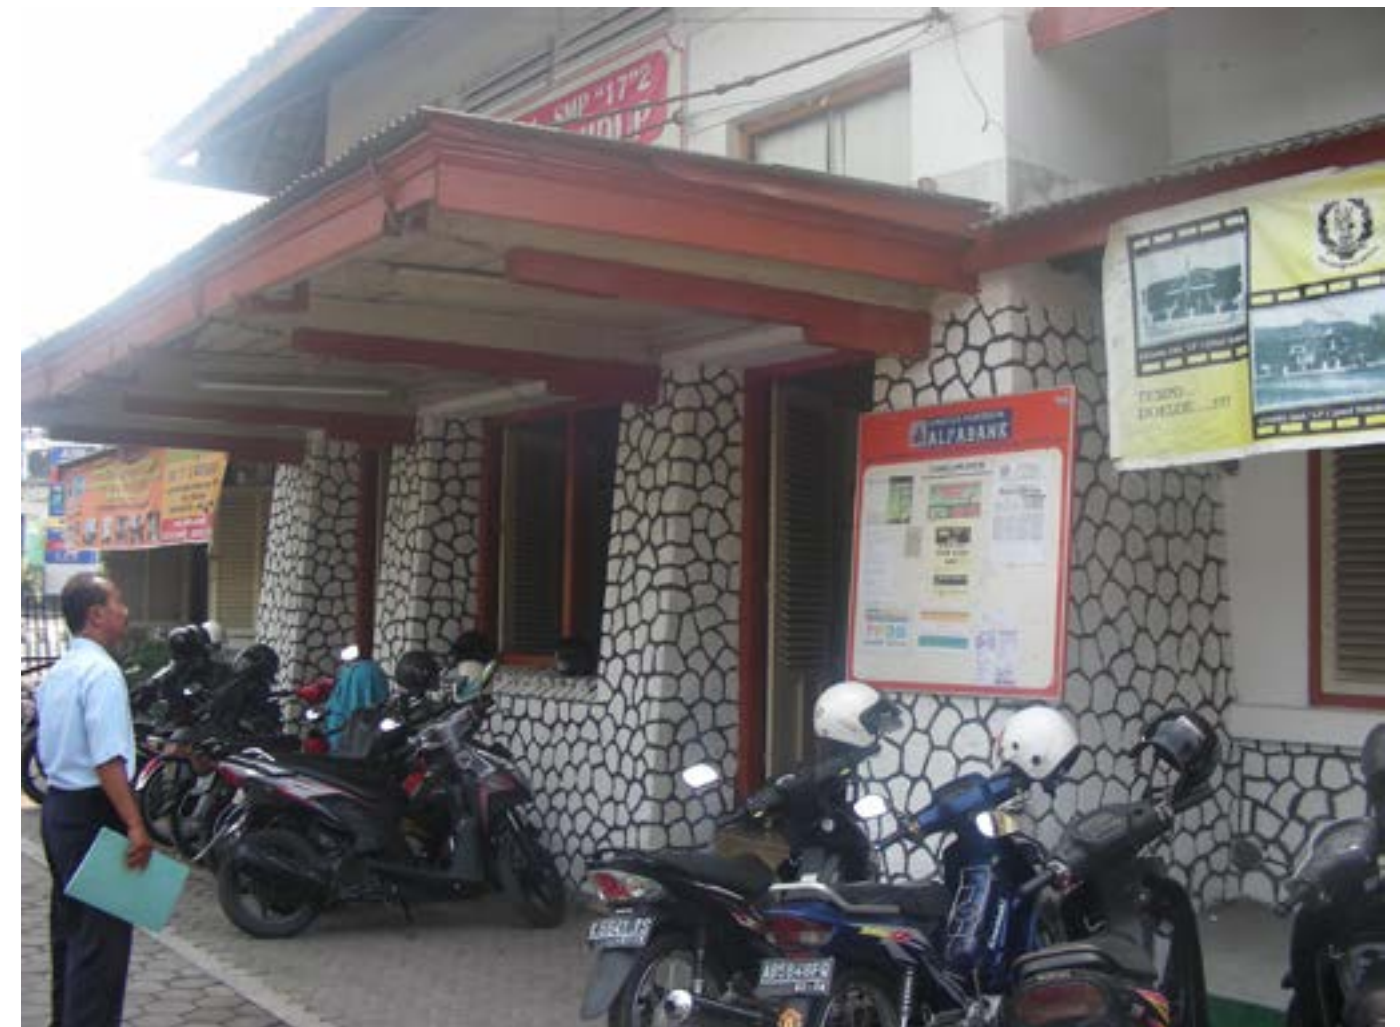
Gaya bangunan dengan corak khas Indis masih bisa dijumpai melalui komponen jendela-jendela yang memiliki jalusi dan fondasi batu kali tumpuk yang menjadi elemen dekoratif bangunan ini. Sayang sekali bangunan bersejarah ini rusak dan menjadi gedung kosong yang ditinggalkan.

Bangunan SMA 17 Yogyakarta  
Sumber: Dinas Kebudayaan DIY

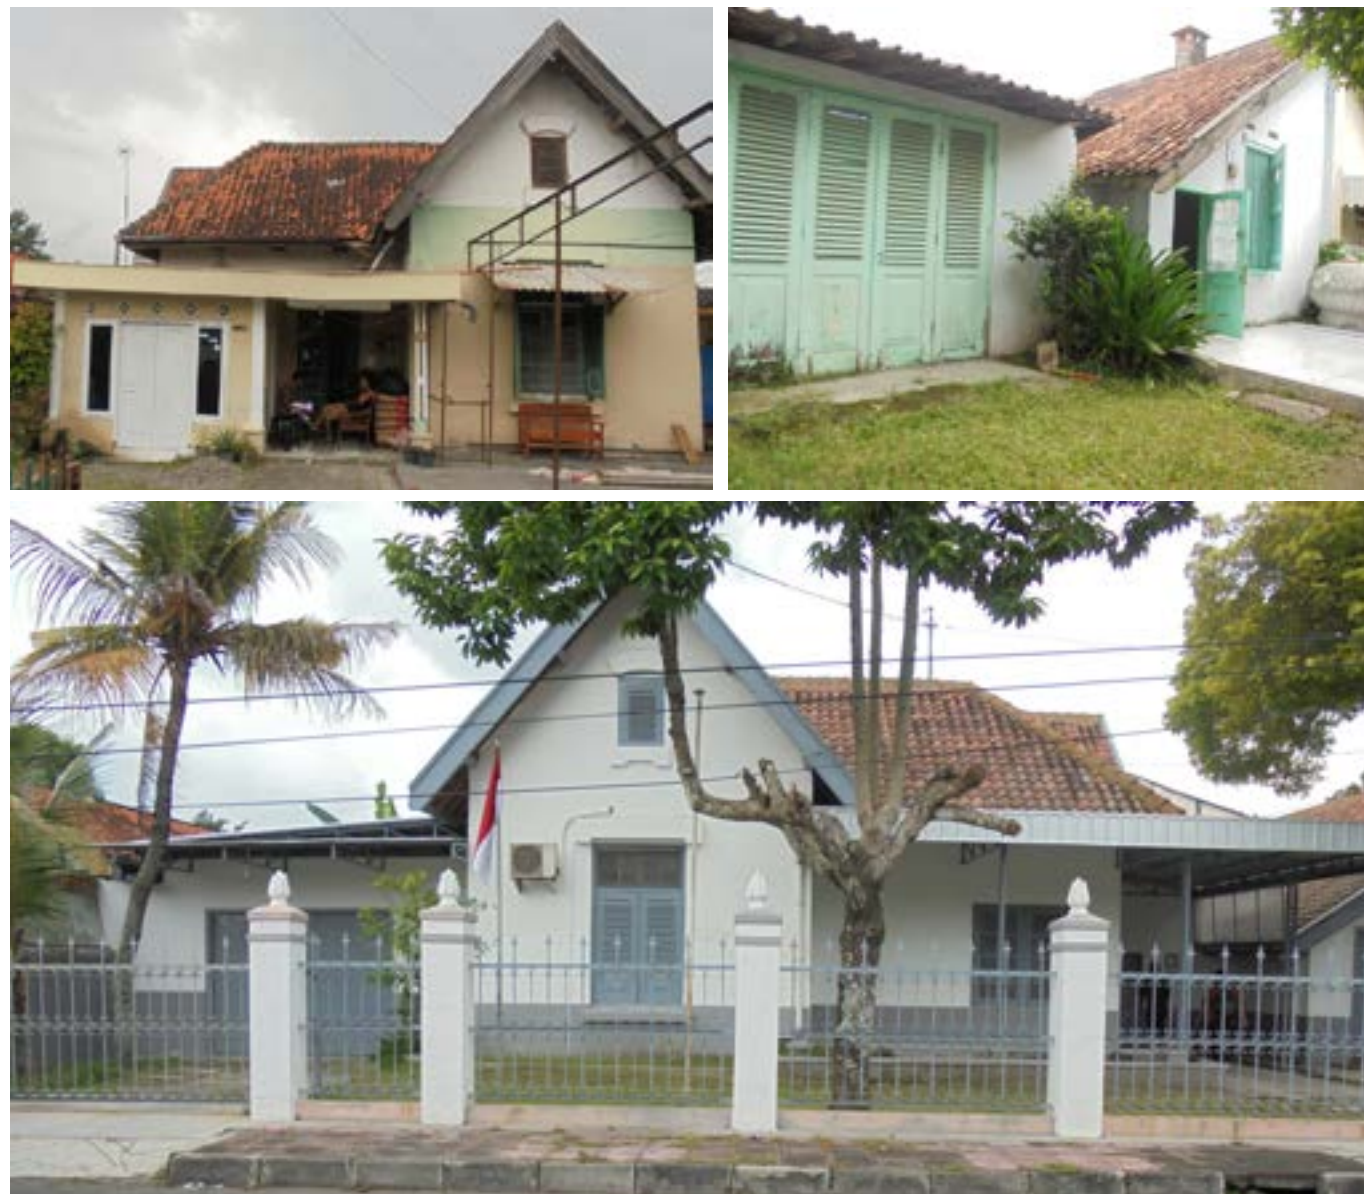
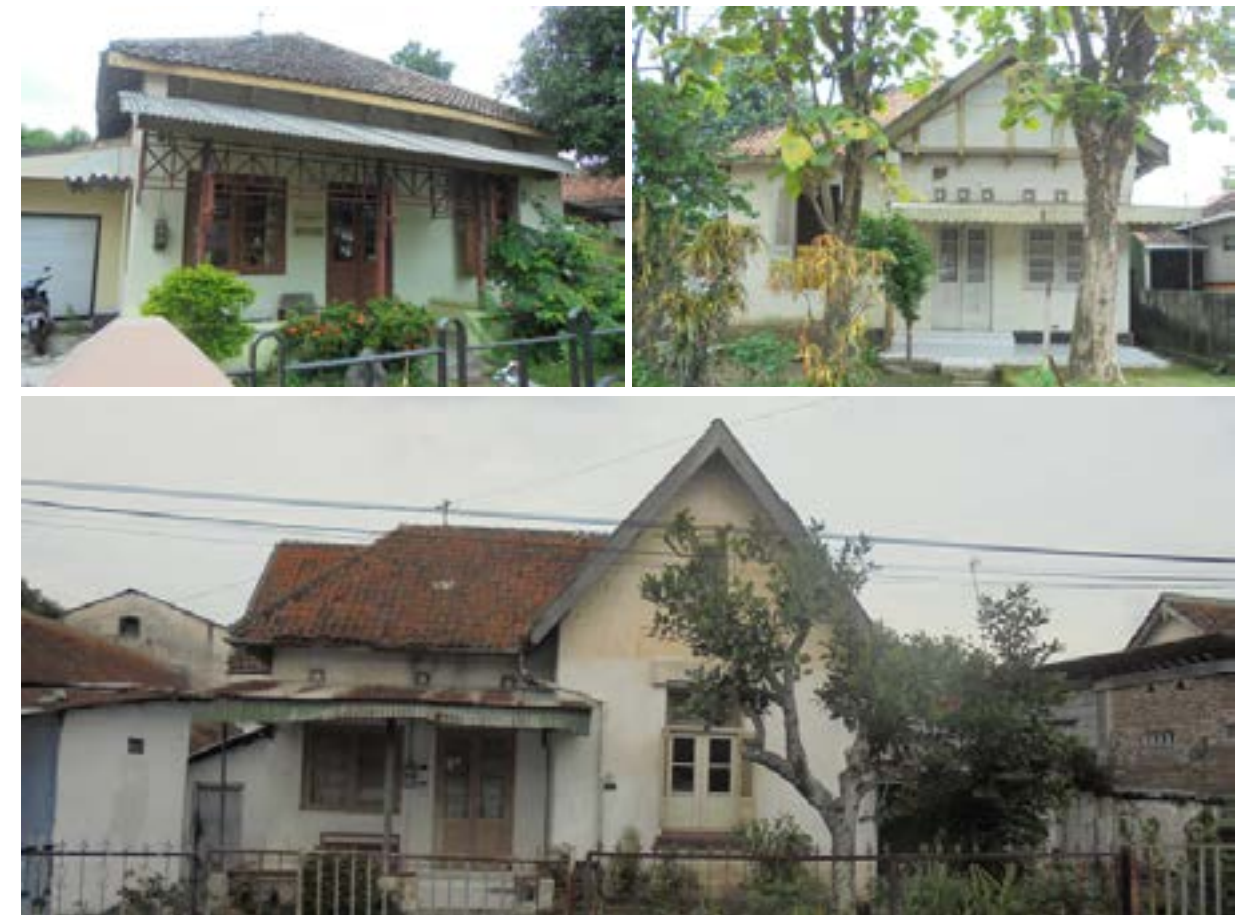
Bangunan Rumah Dinas PT KAI di Bumijo

Kompeks Rumah dinas PT KAI cenderung simetris. Bangunan rumah memiliki langit-langit yang tinggi serta tembok yang tebal dan terkadang lantai yang terbuat dari tegel. Pada bagian tengah rumah biasanya terdapat '*Central Room*', yang cukup besar yang berhubungan langsung dengan beranda depan dan beranda belakang. Beranda depan dan belakang tersebut terbuka tanpa tembok. Pintu dan jendela-jendela tinggi dan biasanya dilengkapi dengan daun yang berkisi-kisi. Hampir semua rumah di Kawasan Perumahan KAI Bumijo memiliki bentuk yang serupa. Bangunan rumah tinggal berupa bangunan satu lantai berdenah persegi panjang yang terdiri atas beberapa gugus massa bangunan yang terletak berdempetan. Bangunan rumah di kawasan ini menggunakan atap berjenis perisai atau pelana dengan bubungan yang membujur searah jalan dan tegak lurus jalan dengan kemiringan atap antara 40° sampai dengan 50°. Bagian *sopi-sopi* pada rumah-rumah di sini memiliki hiasan dengan teknik *plester* berbentuk geometris. Pintu dan jendela berbentuk persegi empat vertikal terbuat dari bahan kaca dan kayu. Terkadang pintu dan jendela memiliki penutup/daun dari *krepyak* kayu.

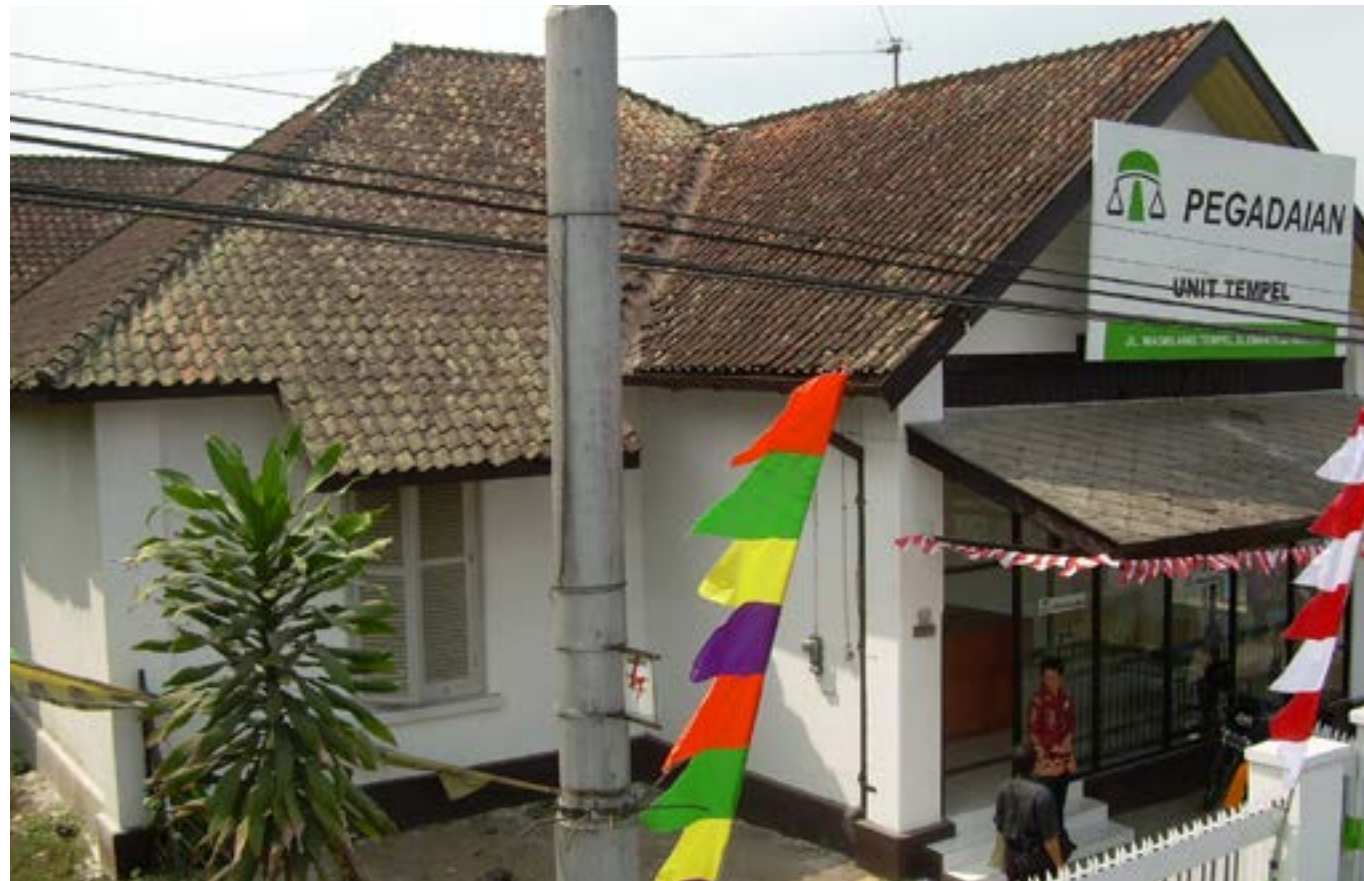
Bangunan Kantor Pegadaian Tempel  
Sumber: Dinas Kebudayaan DIY

Bangunan di kompleks Pegadaian Tempel terdiri atas rumah dinas kepala pegadaian dan kantor pegadaian. Arsitektur bangunan kompleks pegadaian ini menunjukkan ciri bangunan tradisional Jawa yang mendapat pengaruh gaya arsitektur Indis. Ciri bangunan tradisional Jawa tampak dari penggunaan atap perisai pada bangunan rumah dinas dan atap tipe kampung pada bangunan kantor pegadaian, serta penggunaan genteng model vlaam sebagai penutup atap. Gaya bangunan Indis ditunjukkan dari bangunannya yang tinggi, dengan ventilasi yang tinggi, jendela dan pintu luar bentuk krepyak, daun jendela dan pintu bagian dalam dari kaca, langit-langit dari plafon plat baja, serta lantai menggunakan tegel abu-abu muka basah.

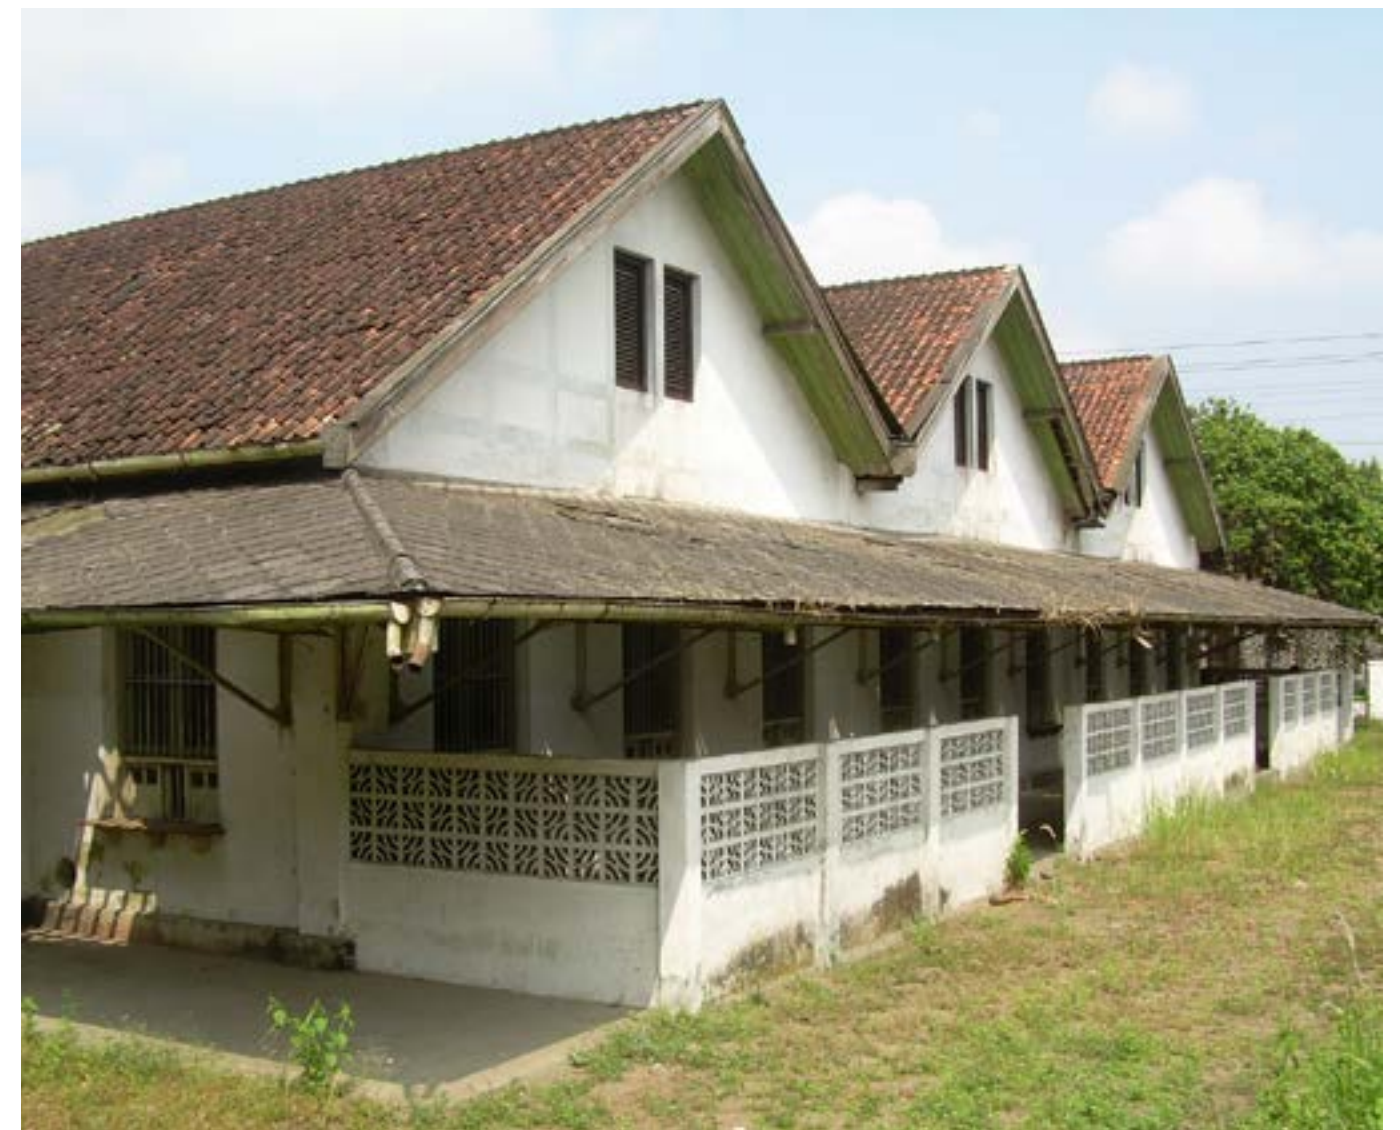
Bangunan Kantor Pegadaian Tempel  
Sumber: Dinas Kebudayaan DIY
