# Ensiklopedia

*Arsitektur Indis / Kolonial  
di Daerah Istimewa Yogyakarta*

*Potensi Arsitektur Bangunan Indis / Kolonial*

# ENSIKLOPEDIA ARSITEKTUR INDIS / KOLONIAL DI DAERAH ISTIMEWA YOGYAKARTA

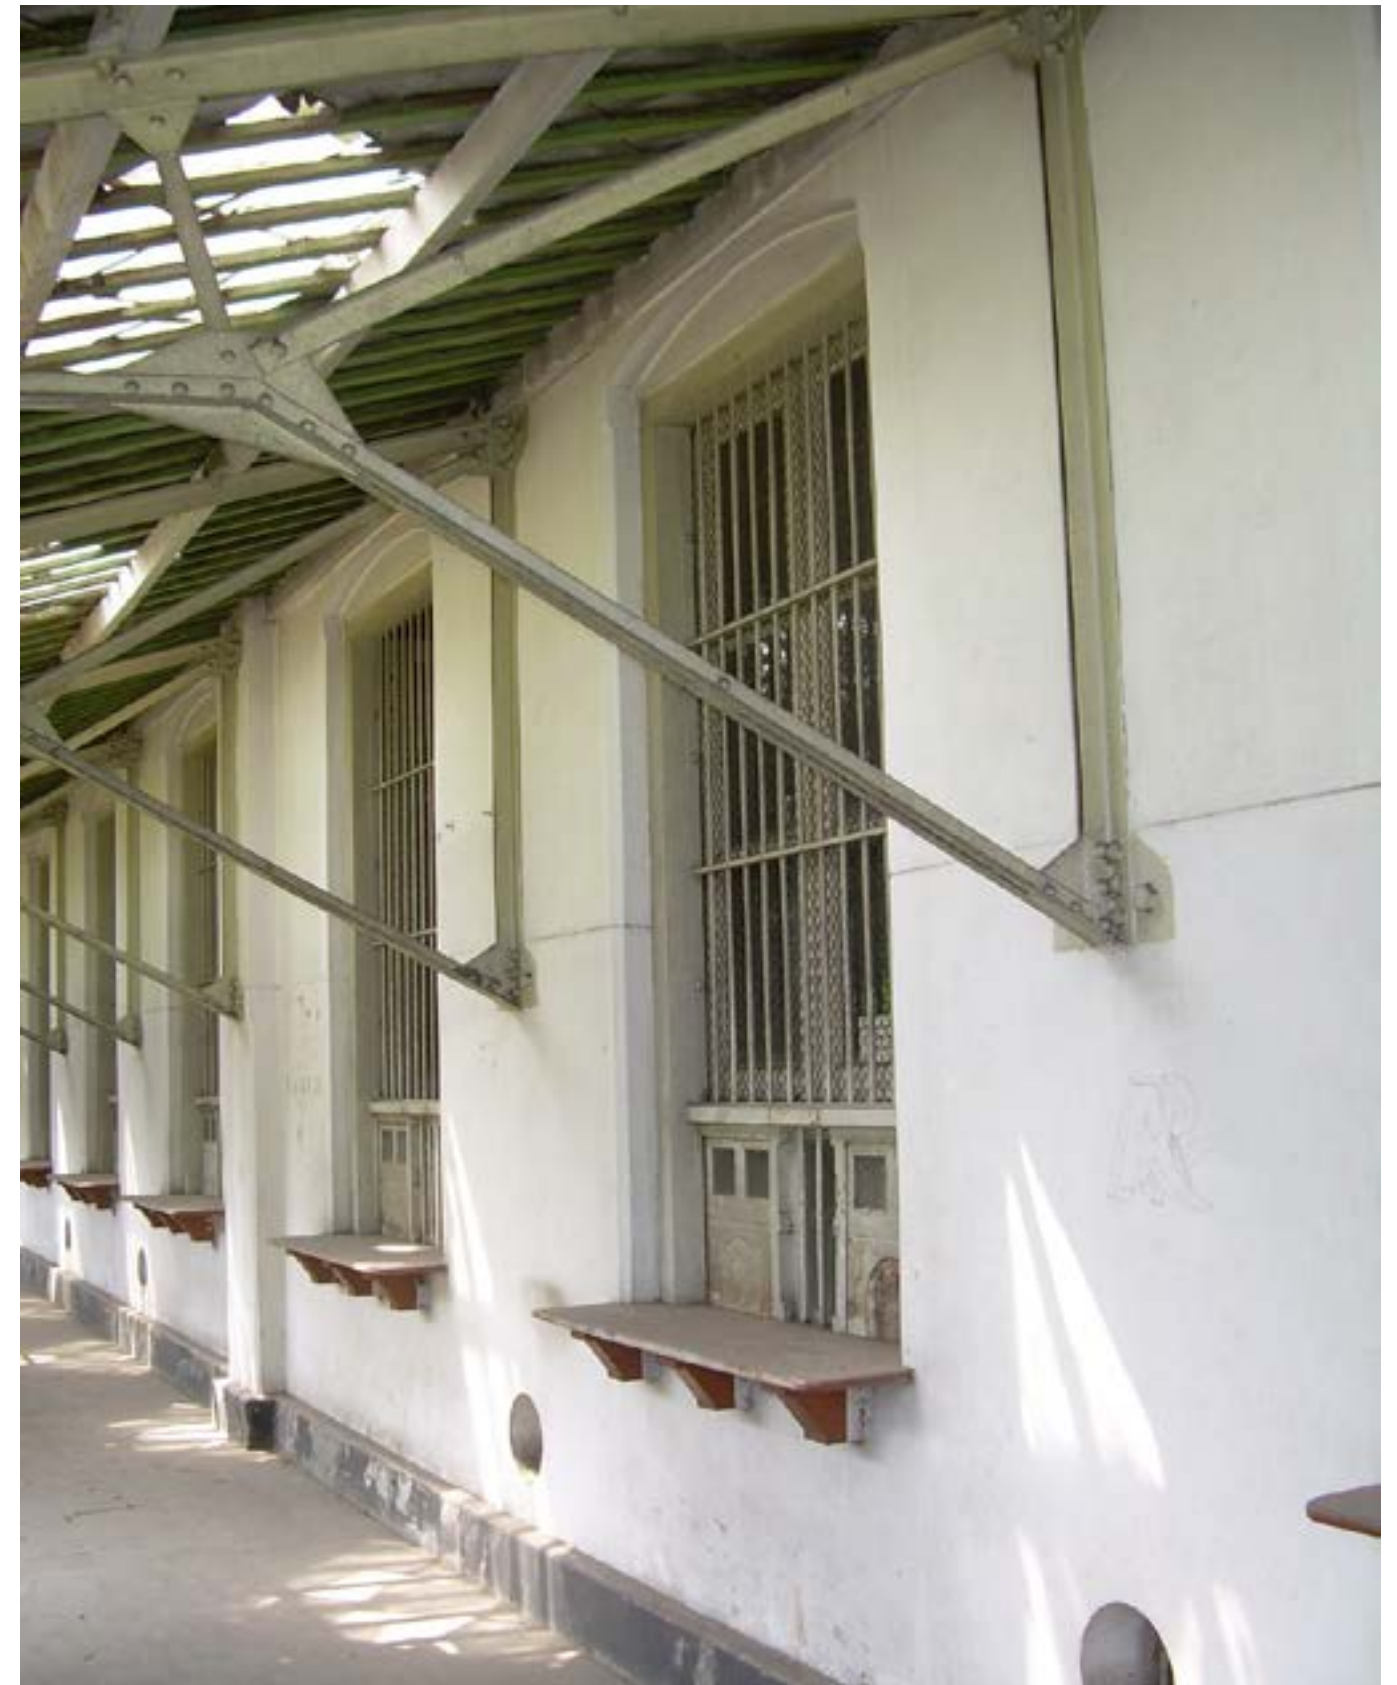
Bangunan Kantor Pegadaian Tempel  
Sumber: Dinas Kebudayaan DIY

Ruangan depan berukuran 4,8 m x 7,2 m dahulu merupakan teras terbuka, terbukti dengan adanya pagar teralis besi berornamen setinggi  $\pm 1$  meter pada bagian depannya dan di atasnya terdapat rete-rete (lisplang) dari bahan kayu. Bagian depan teras terdapat emper dengan konsul beratap sirap bentuk segiempat dan kuda-kuda dari besi. Pada dinding di atas kanopi tersebut terdapat ventilasi bentuk krepak. Tangga naik ke ruangan terdiri atas dua anak tangga.

Bagian depan ruangan ini sekarang telah ditutup dengan dinding kaca, dan lantai diganti dengan keramik putih tahun 2007. Sedangkan langit-langit terbuat dari plafon papan baja asli. Pada dinding selatan juga dibuat jendela kaca baru berukuran 128 cm x 132 cm (namun sekarang ditutup dengan triplek). Ruangan ini sekarang dibagi menjadi dua bagian dengan diberi sekat triplek. Sisi dalam untuk ruang administrasi dan sisi barat untuk ruang tunggu nasabah.

Pada dinding timur ruangan ini terdapat pintu kayu, penghubung dengan ruangan bagian dalam. Pintu kayu berdaun dua berukuran 135 cm x 237 cm dengan boven di atasnya. Setelah melalui pintu tersebut, terdapat lorong yang membelah antara Ruangan I dan II. Lorong

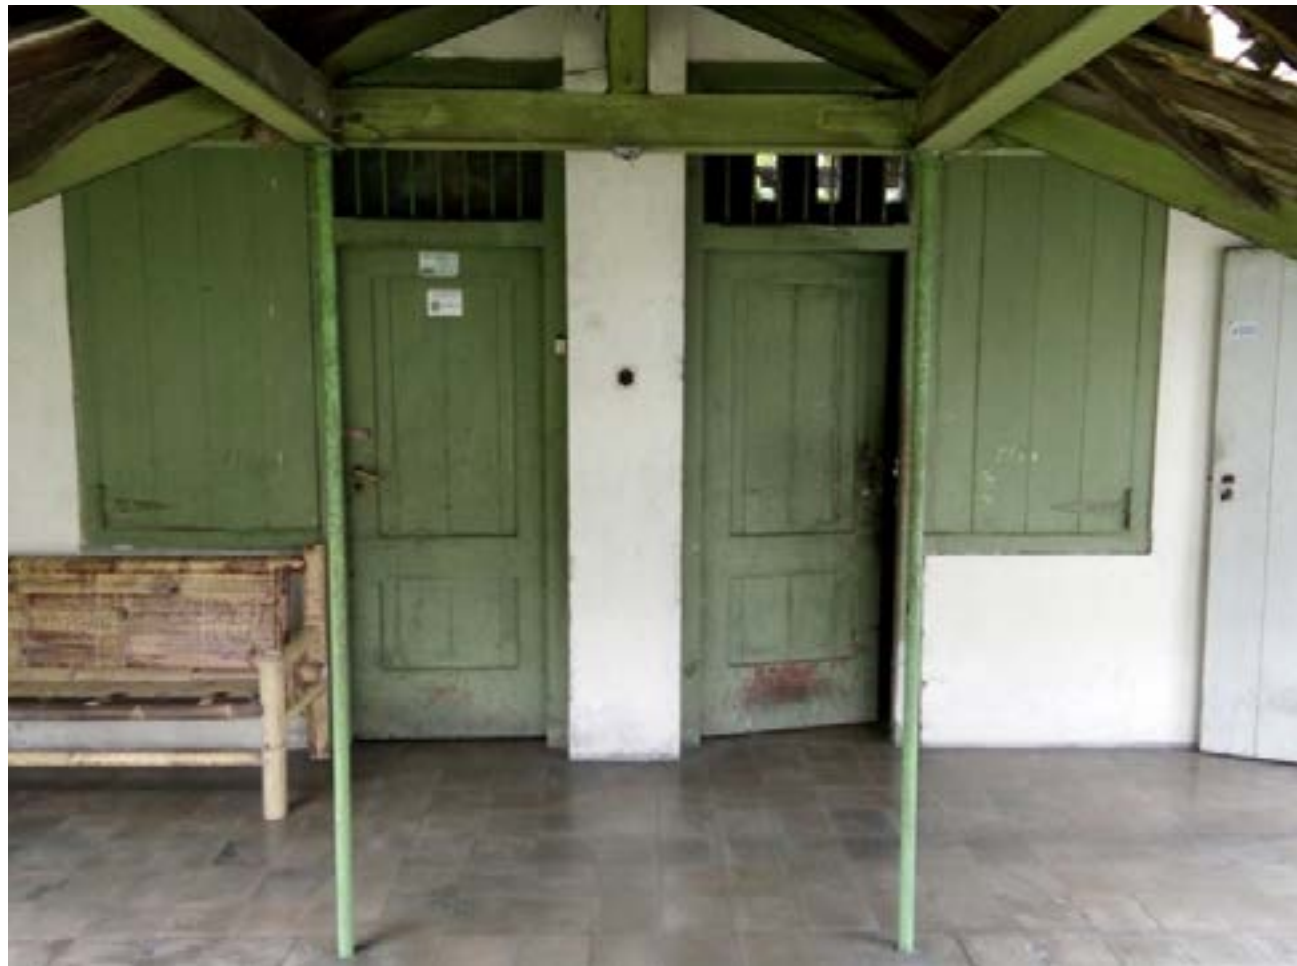
Bagian belakang Bangunan Kantor Pegadaian Tempel

Bangunan di bagian belakang terletak di sebelah selatan bangunan induk dan dihubungkan dengan doorlop. Doorlop merupakan bangunan terbuka, mempunyai ukuran 180 cm x 600 cm dan pada bagian lantai menggunakan tegel abu-abu dengan ukuran 20 cm x 20 cm. Tiang penyangga di bagian doorlop berupa tiang besi dengan alas duk semen dan blandar kayu. Atap menggunakan tipe kampung, dengan penutup atap menggunakan genteng vlaam. Atap di bagian dapur dibuat lebih tinggi dengan menambah tiang kecil di bagian gording, sehingga terdapat sela di antara atap yang berfungsi untuk saluran asap.

Bangunan bagian belakang terbagi menjadi beberapa ruangan, antara lain dua kamar tidur pembantu, dapur, gudang, kamar mandi, dan wc. Di depan bangunan ini terdapat emperan selebar 180 cm, yang ditopang oleh tiang-tiang besi. Di sebelah utara bangunan ini terdapat sebuah sumur dengan dinding tembok dan berukuran 3,43 m x 5,23 m. Adapun deskripsi

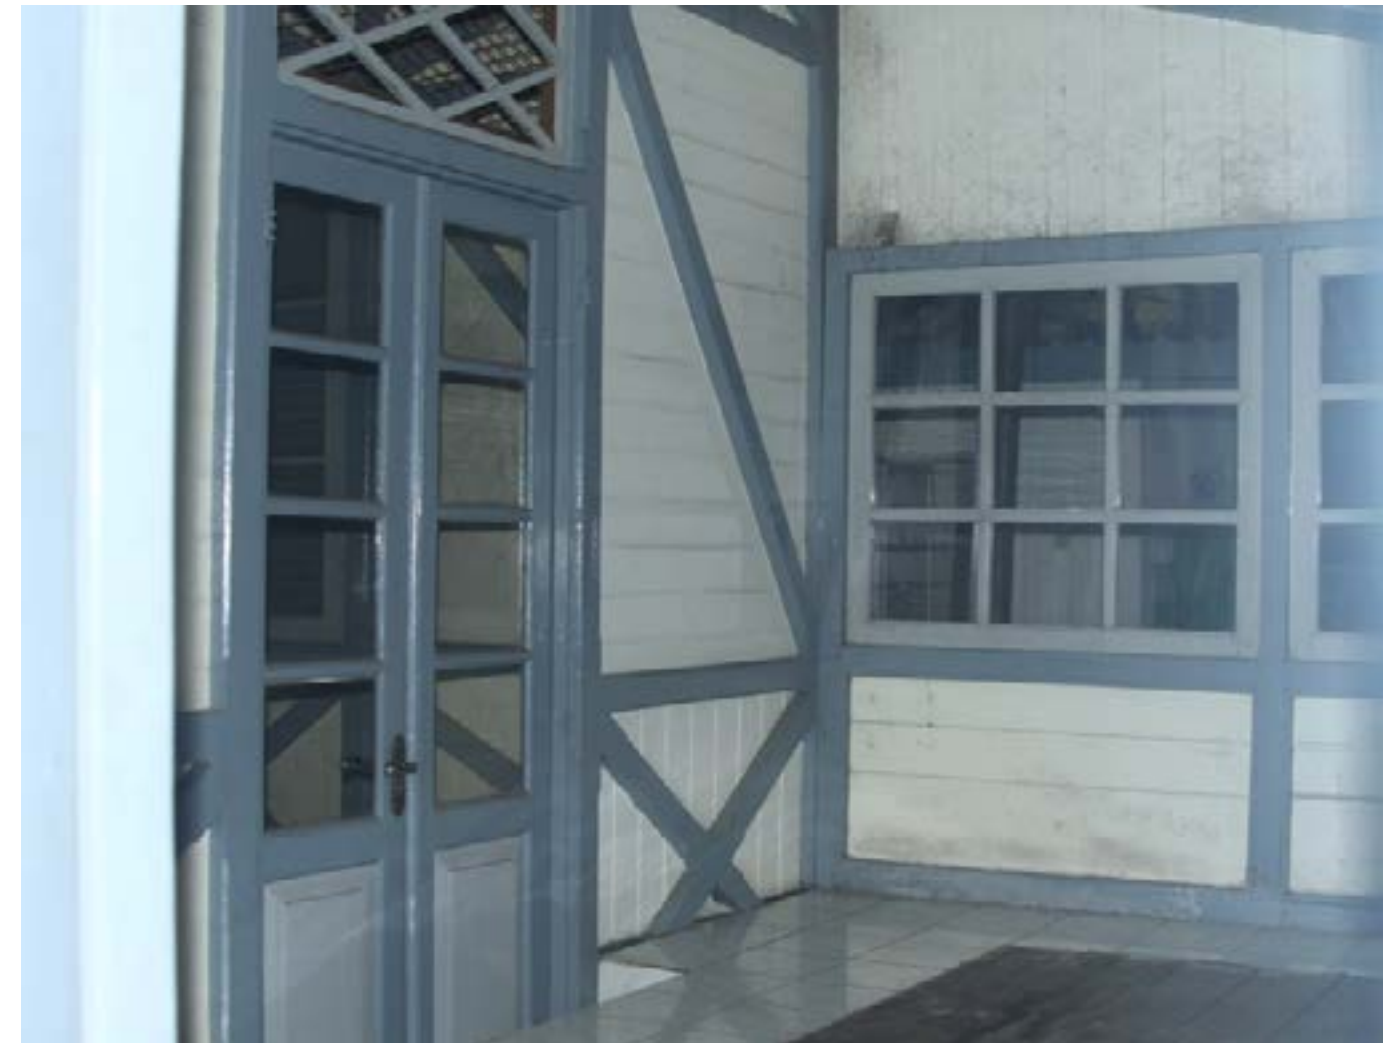
Bagian dalam Stasiun Maguwo Lama

sisi ruangan, pada dinding ini juga terdapat kaca yang diberi sekat kayu. Bagian selatan ruangan yang mengarah ke rel tidak diberi dinding sama sekali hanya terdapat dua buah tiang penyangga bangunan.

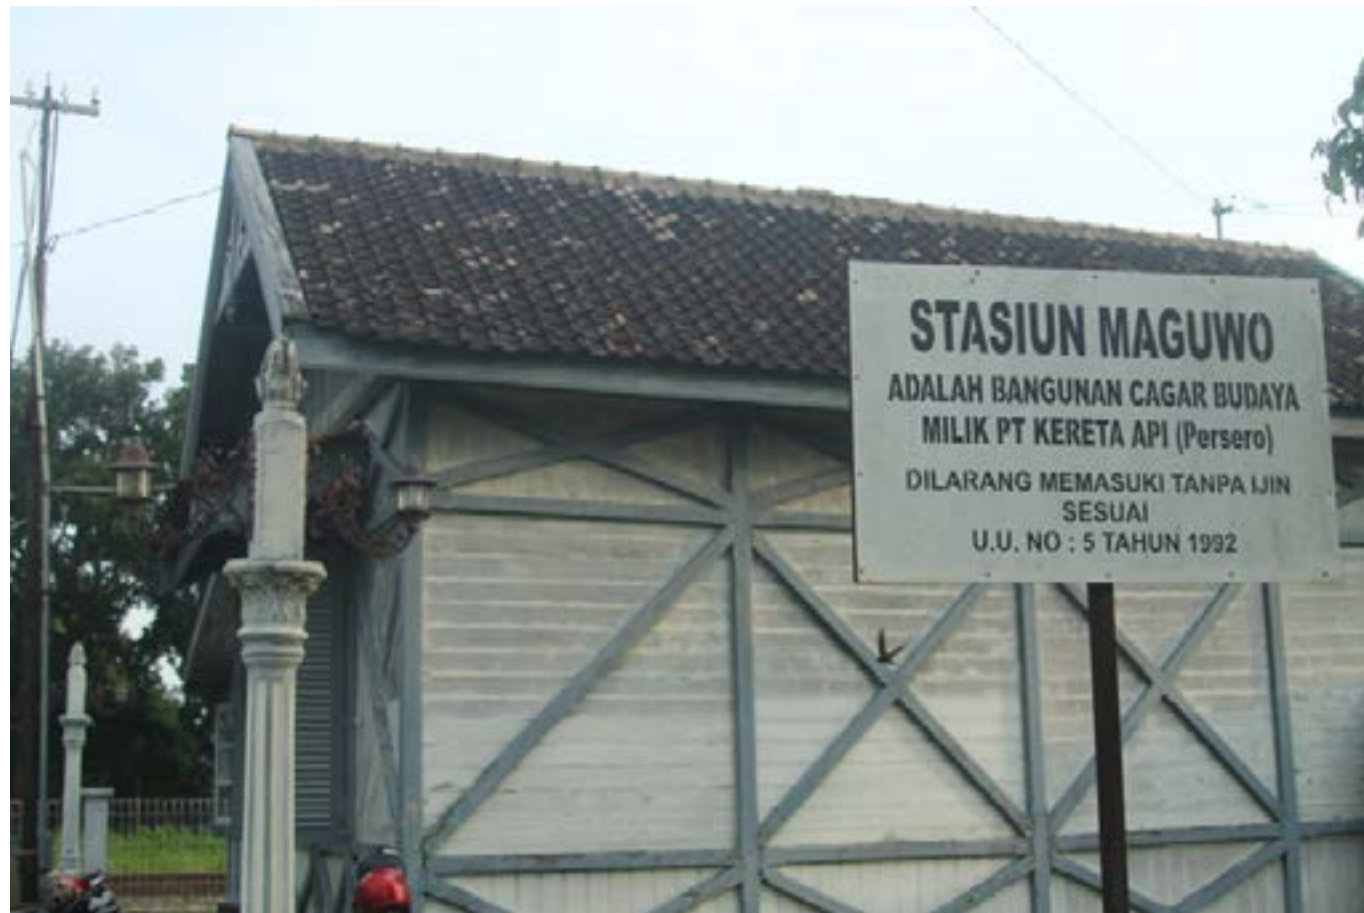
Bagian belakang Stasiun Maguwo Lama  
Sumber: Dinas Kebudayaan DIY

Ragam hias pada Stasiun Maguwo Lama sangat sedikit dan sederhana. Hiasan yang paling mencolok dapat ditemukan pada bagian lisplang baik sisi timur maupun barat berupa kayu yang diukir dengan motif sulur kerawang yang merupakan motif hias khas pada bangunan kolonial awal abad ke-20. Selain hiasan pada gavel, terdapat pula hiasan dengan pola geometris pada bagian lisplang pada sisi timur, selatan dan barat bangunan.

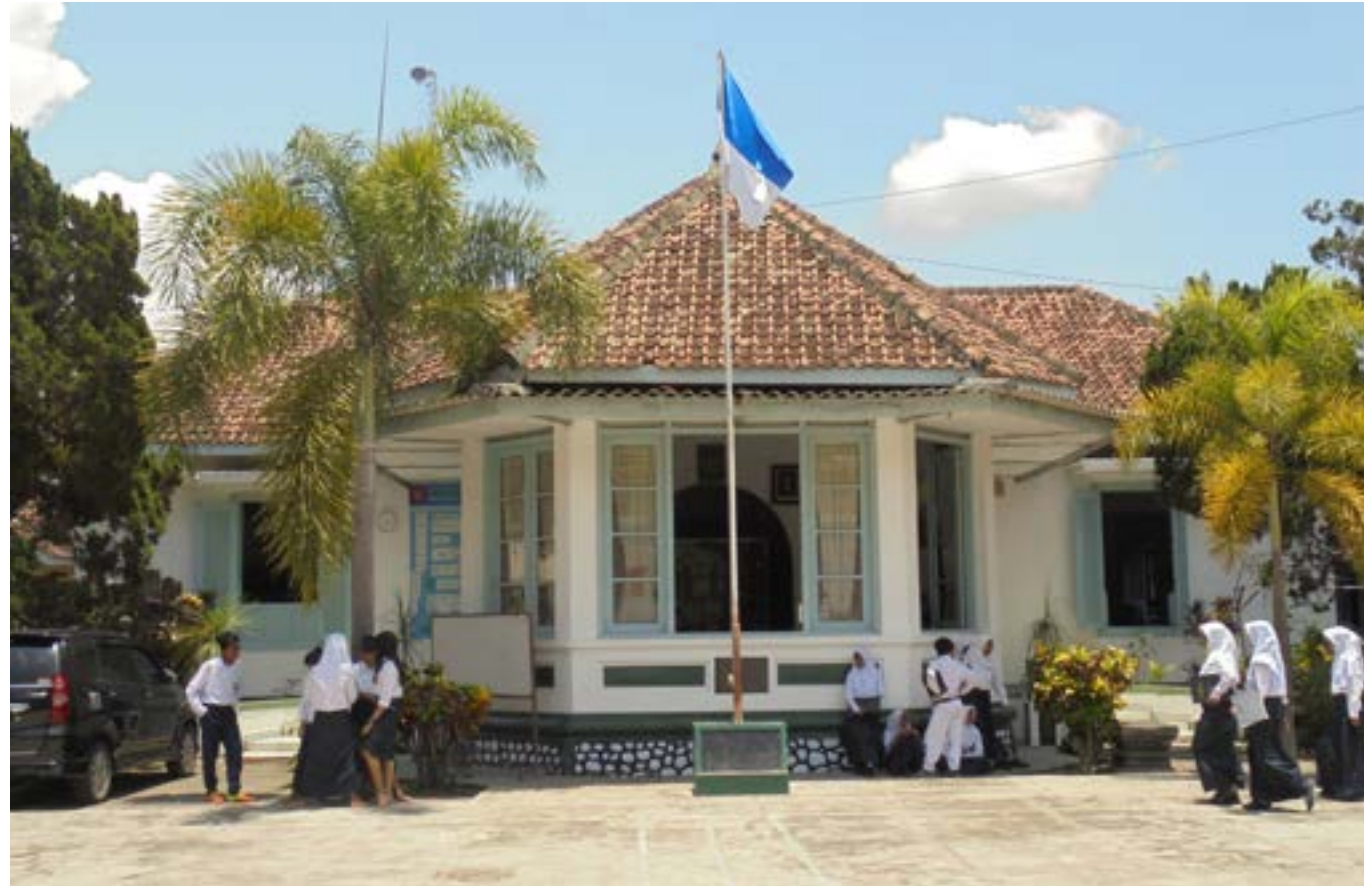
Bangunan SMP 1 Berbah  
Sumber: Dinas Kebudayaan DIY

Bangunan SMP N 1 Berbah terletak di Jalan Tanjungtirto, Teguhan, Kalitirto, Berbah, Sleman. Dahulu bangunan ini digunakan sebagai rumah dinas seorang sinder atau mandor tebu dari PG Kalasan. Bangunan utama terdiri dua bagian, menggunakan atap segi enam pada bagian depan dan limasan pada bagian belakang. Atap bangunan berupa genting press dengan plafon dari plat baja.

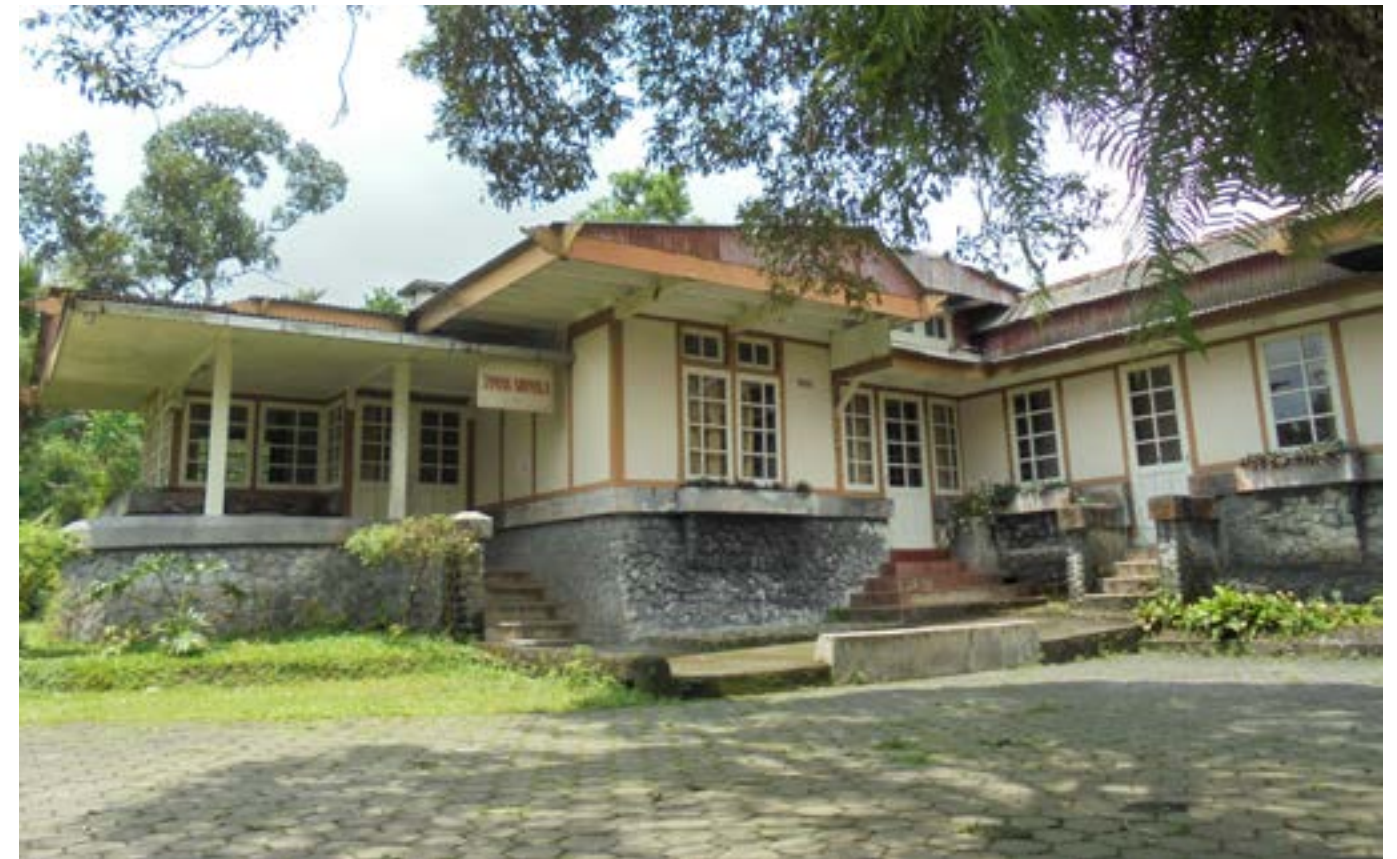
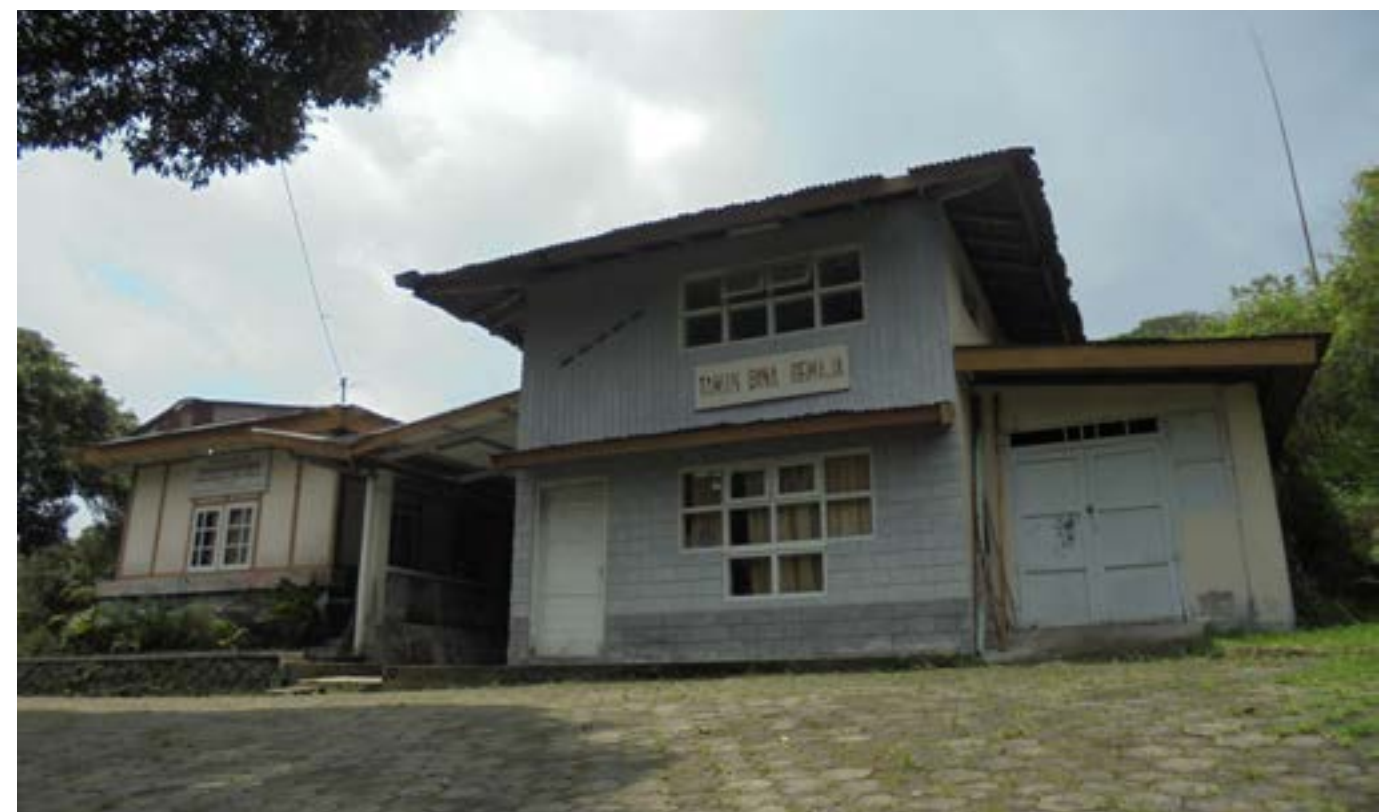
Atas dan bawah  
Bangunan Pesanggrahan Taman Siswa  
Sumber: Dinas Kebudayaan DIY

Atap bangunan berbentuk pelana, yang ditutup dengan seng dan memiliki cerobong asap. Dinding bangunan terbuat dari kayu, yang diberi penguat rangka kayu (*timber frame*) dan pondasinya dari batu kali setinggi  $\pm 1,5$  meter. Sementara, Taman Bina Remaja merupakan sebuah bangunan baru yang dibangun sekitar tahun 1975. Taman Bina Remaja tersebut memiliki dua lantai dan berfungsi sebagai ruang pertemuan dan tempat menginap.

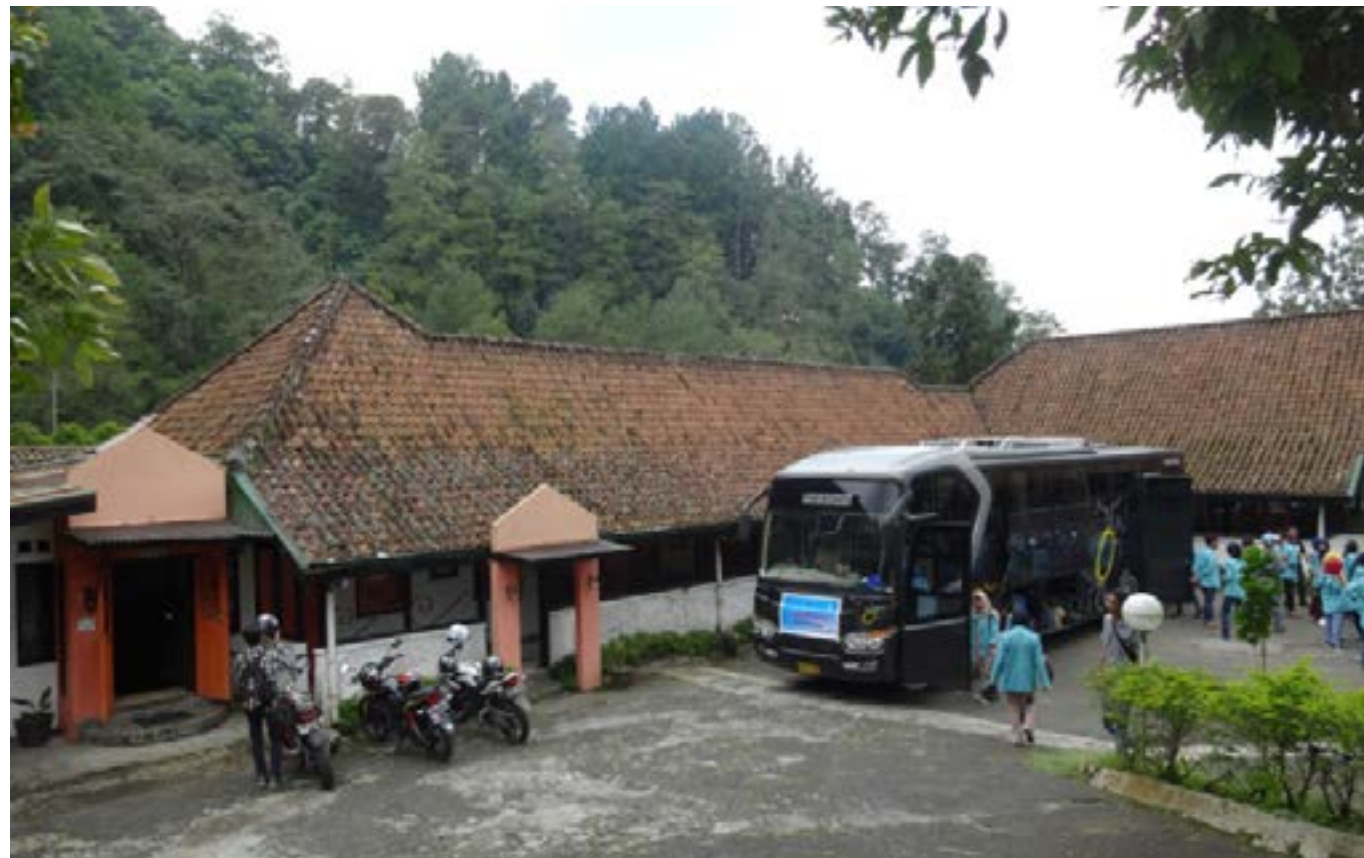
Bangunan Hotel Ngesti Laras  
Sumber: Dinas Kebudayaan DIY

Hotel Ngestilaras memiliki gaya *New Indies Style*. Ciri Eropa yang terdapat pada bangunan ini adalah atap *dutch gable roof* dan dinding berkonstruksi *bearing wall* berbahan bata. Sementara itu, adaptasi tropis ditunjukkan dengan permukaan atap yang luas, *tritisan*, dan dinding bagian luar yang dilapisi dengan batu kali. Vila ini tidak memiliki elemen bangunan bergaya *Art Nouveau* maupun *Art Deco*.

Hotel Ngestilaras, yang terletak di Jalan Pramuka No. 11, kira-kira dibangun sekitar tahun 1936-an. Hotel Ngestilaras terdiri atas bangunan utama dan sembilan buah bangunan baru. Bangunan utama, yang menghadap ke arah barat, memiliki satu lantai. Denah bangunan utama berbentuk huruf "L" dan terlihat masih asli. Bangunan utama tersebut terdiri atas kantor hotel, dua belas buah kamar tidur, dua buah kamar mandi, aula, dan rumah penjaga. Atap bangunan utama berbentuk *dutch gable roof*, yang ditutup dengan genteng. Dindingnya terbuat dari batu bata dan dinding selasar terbuat dari batu kali setinggi  $\pm$  setengah meter. Sementara, bangunan baru adalah delapan buah paviliun dan sebuah mushola yang didirikan tahun 2006.

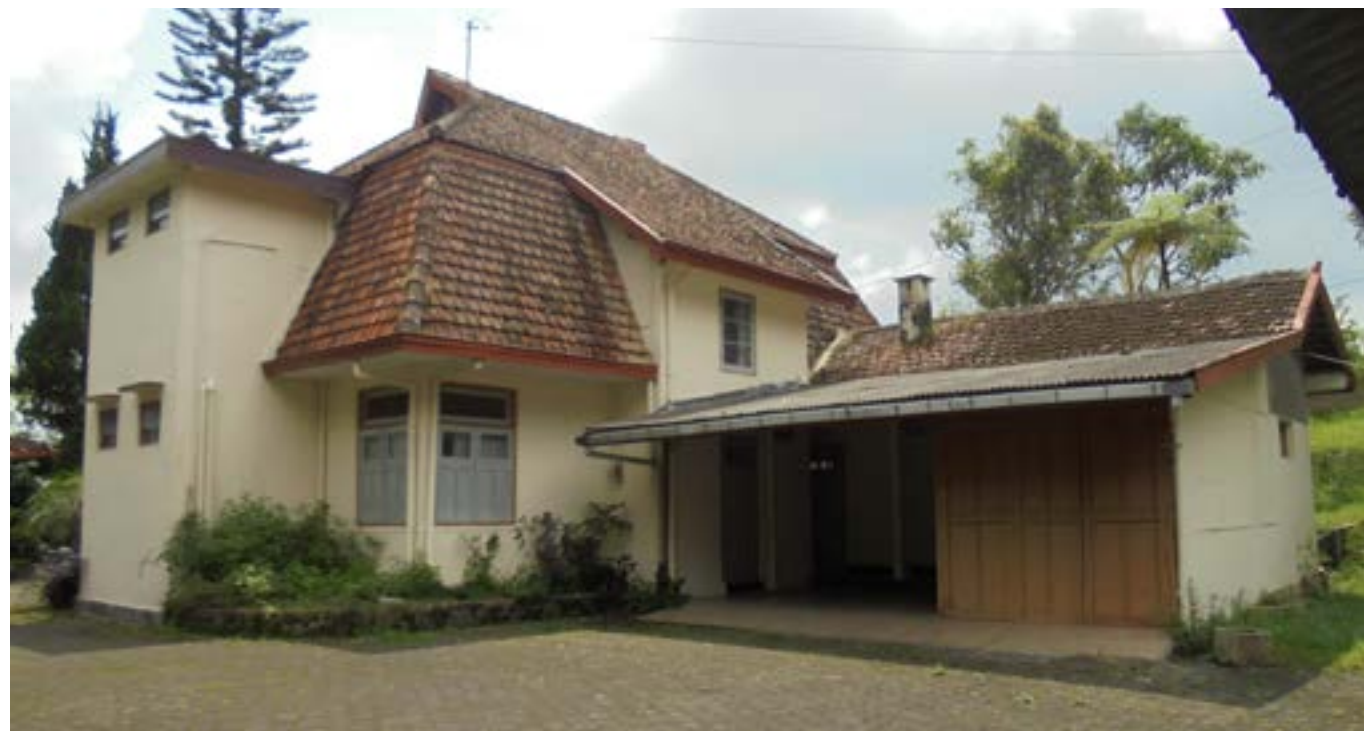
Tampak belakang Bangunan Balai Istirahat Pegawai  
Sumber: Dinas Kebudayaan DIY

Langit-langit pada lantai satu dan dua terbuat dari papan-papan kayu. Ubin pada lantai satu sudah diganti, sedangkan pada lantai dua, lantai yang terbuat dari kayu telah dilapisi oleh ubin tahun 2000. Bangunan tambahan terletak di sebelah utara bangunan utama dan didirikan tahun 1980-an. Bangunan ini berdenah persegi panjang dan berfungsi sebagai rumah penjaga dan garasi baru. Vila BIP Sri Hargono memiliki gaya *New Indies Style*. Ciri-ciri Eropa yang terdapat pada bangunan ini adalah perapian, cerobong asap, dinding yang dinding berstruktur *bearing wall* berbahan kayu dan batu, memiliki dua lantai, balkon, dan *porch*. Sementara itu, adaptasi tropis ditunjukkan dengan dinding bagian luar yang dilapisi dengan batu kali dan *tritisan* pada balkon.

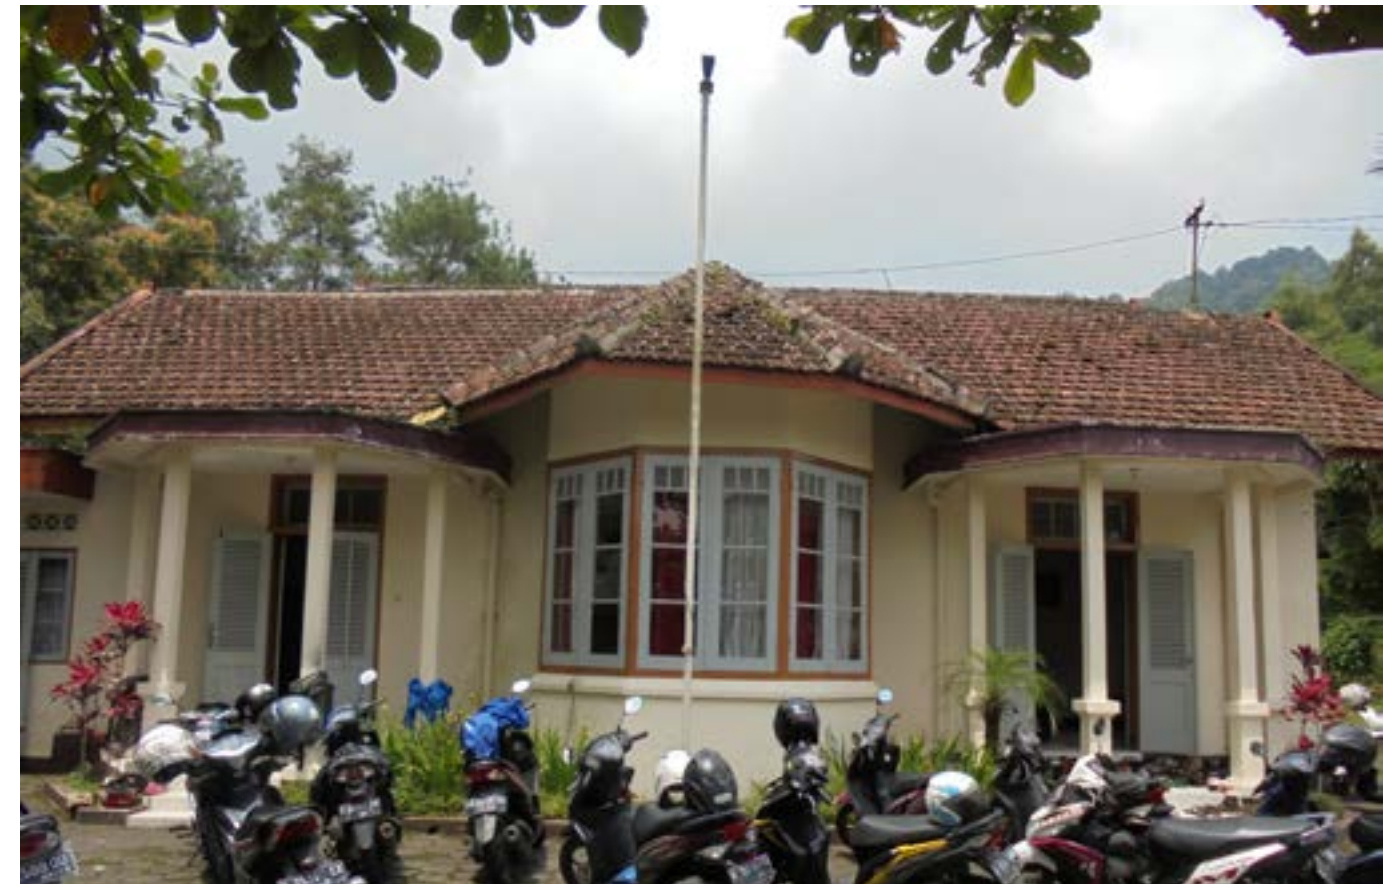
Bangunan Balai Istirahat Karyawan  
Sumber: Dinas Kebudayaan DIY

Kompleks Balai Istirahat Karyawan ini terdiri atas empat buah bangunan, yaitu bangunan utama dan tiga buah bangunan tambahan. Bangunan utamanya yang menghadap ke arah selatan merupakan vila dua lantai. Menurut Bapak Musman, sebagian besar bentuk luar bangunan utama masih asli, penambahan terdapat pada fasad bangunan berupa dua buah kanopi di atas pintu masuk yang disangga oleh empat kolom. Atap bangunan ini berbentuk pelana modifikasi, dengan tambahan atap payung pada bagian depan. Dinding bangunan terbuat dari batu bata dan tidak dilapisi batu kali. Ubin bangunan sudah diganti dengan ubin baru.

Balai Istirahat Karyawan memiliki gaya *New Indies Style*. Ciri-ciri Eropa yang terdapat pada bangunan ini adalah atap setengah heksagonal (atap payung); *gable*; perapian; dinding berkonstruksi *bearing wall* dari bahan kayu dan batu bata, yang diperkuat dengan kerangka kayu (*timber frame*) pada lantai dua; tangga dengan *cupboard* di bawahnya; dan memiliki dua lantai. Adaptasi tropis ditunjukkan dengan atap yang lebih lebar dan dinding bagian luar yang dilapisi dengan batu kali.

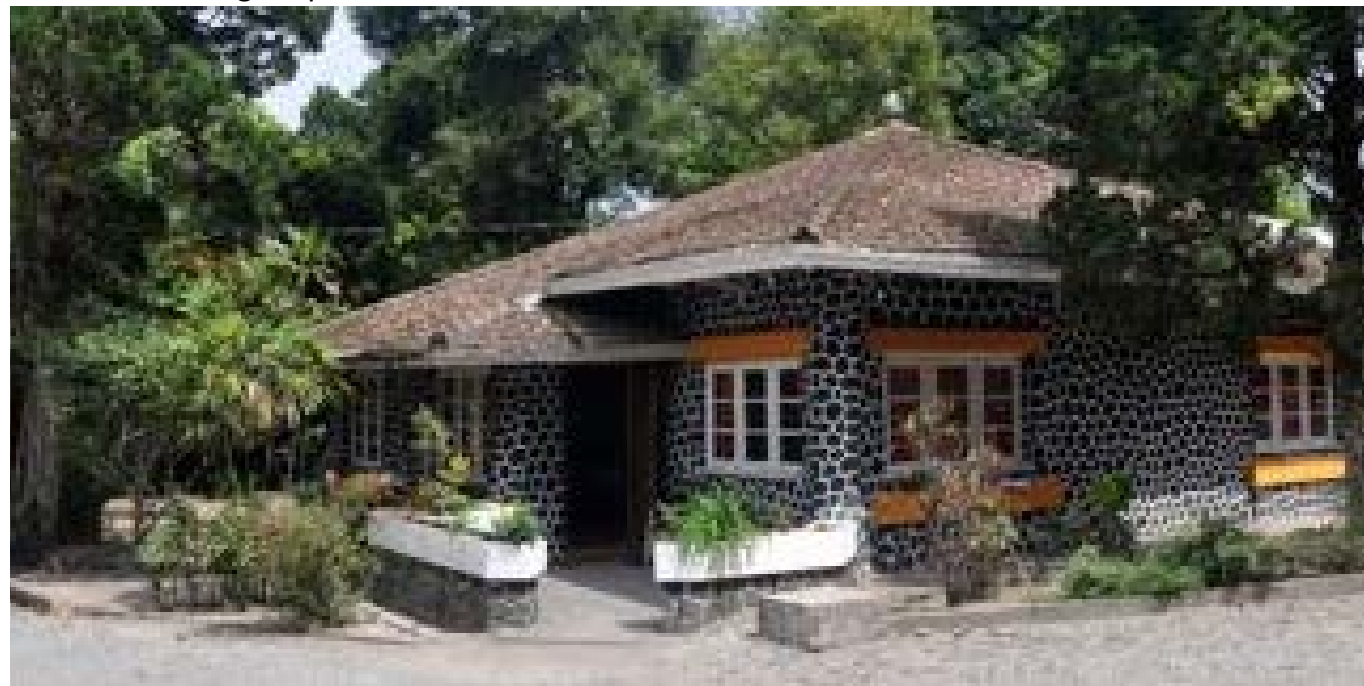
Vila Merapi Indah  
Sumber: Dinas Kebudayaan DIY

Vila Merapi Indah memiliki tiga buah bangunan, yaitu bangunan vila dan dua buah garasi. Bangunan utama menghadap ke arah timur, terdiri atas satu lantai. Menurut Bapak Yanto, tata ruangnya masih asli. Vila ini memiliki teras di sisi timur, ruang tamu yang dilengkapi dengan meja bar, tiga buah kamar tidur, kamar mandi, dapur, ruang penyimpanan makanan, dan gudang. Atap bangunan berbentuk perisai piramida (*pyramid hip roof*) dengan penutup genting dan memiliki sebuah cerobong asap.

Dinding bangunan dilapisi dengan batu kali hingga ke langit-langit, termasuk dinding penyekat antar ruangan, namun dinding bangunan sebelah tenggara terbuat dari kayu.

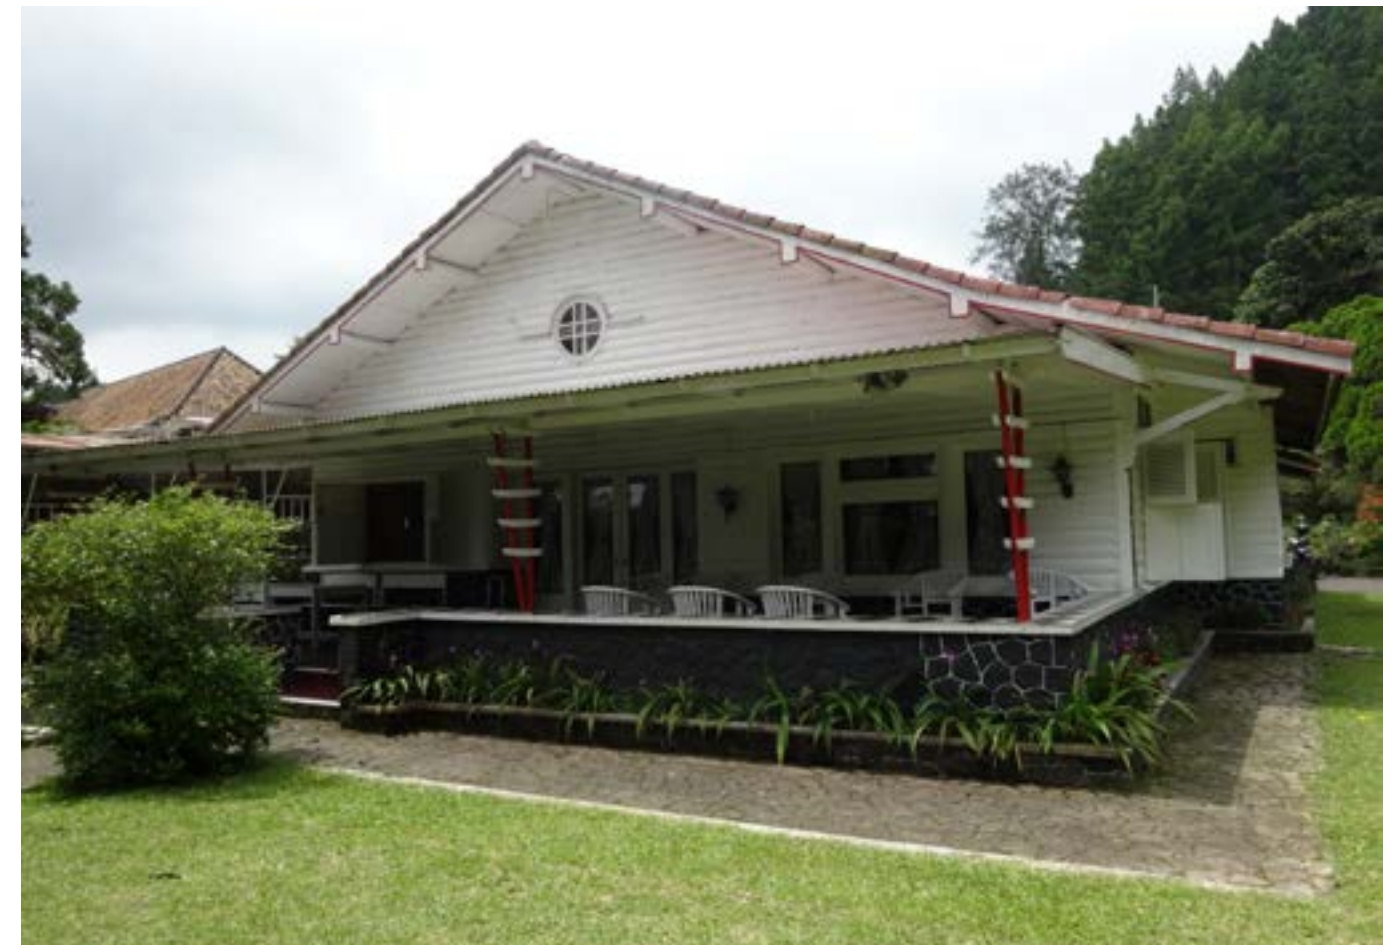
Salah satu bangunan di Vila Kanesta  
Sumber: Dinas Kebudayaan DIY

Vila Kanesta memiliki tiga buah bangunan, yaitu vila utama dan dua buah bangunan tambahan. Vila utama, yang menghadap ke arah selatan, hanya memiliki satu lantai. Menurut Bapak Parjiman, tata ruang vila utam ini belum berubah. Vila utama tersebut memiliki ruang tamu, dua buah teras, empat kamar tidur, dua kamar mandi, dapur, dan ruang makan (lihat Gambar No. 3.34.). Vila tersebut juga memiliki perapian di ruang tamunya. Atapnya berbentuk pelana, yang ditutup dengan genting, memiliki cerobong asap. Dindingnya terbuat dari kayu dengan dinding bagian bawahnya terbuat dari batu kali setinggi setengah meter.

Vila Kanesta memiliki gaya *New Indies Style*. Ciri-ciri arsitektur Eropa yang terdapat pada bangunan ini adalah *bull's eye* pada *gable*, cerobong asap, perapian, dan dinding berkonstruksi *bearing wall* berbahan bata dan kayu. Sementara itu, adaptasi tropis ditunjukkan dengan permukaan atap yang luas, dinding bagian luar yang dilapisi dengan batu kali.

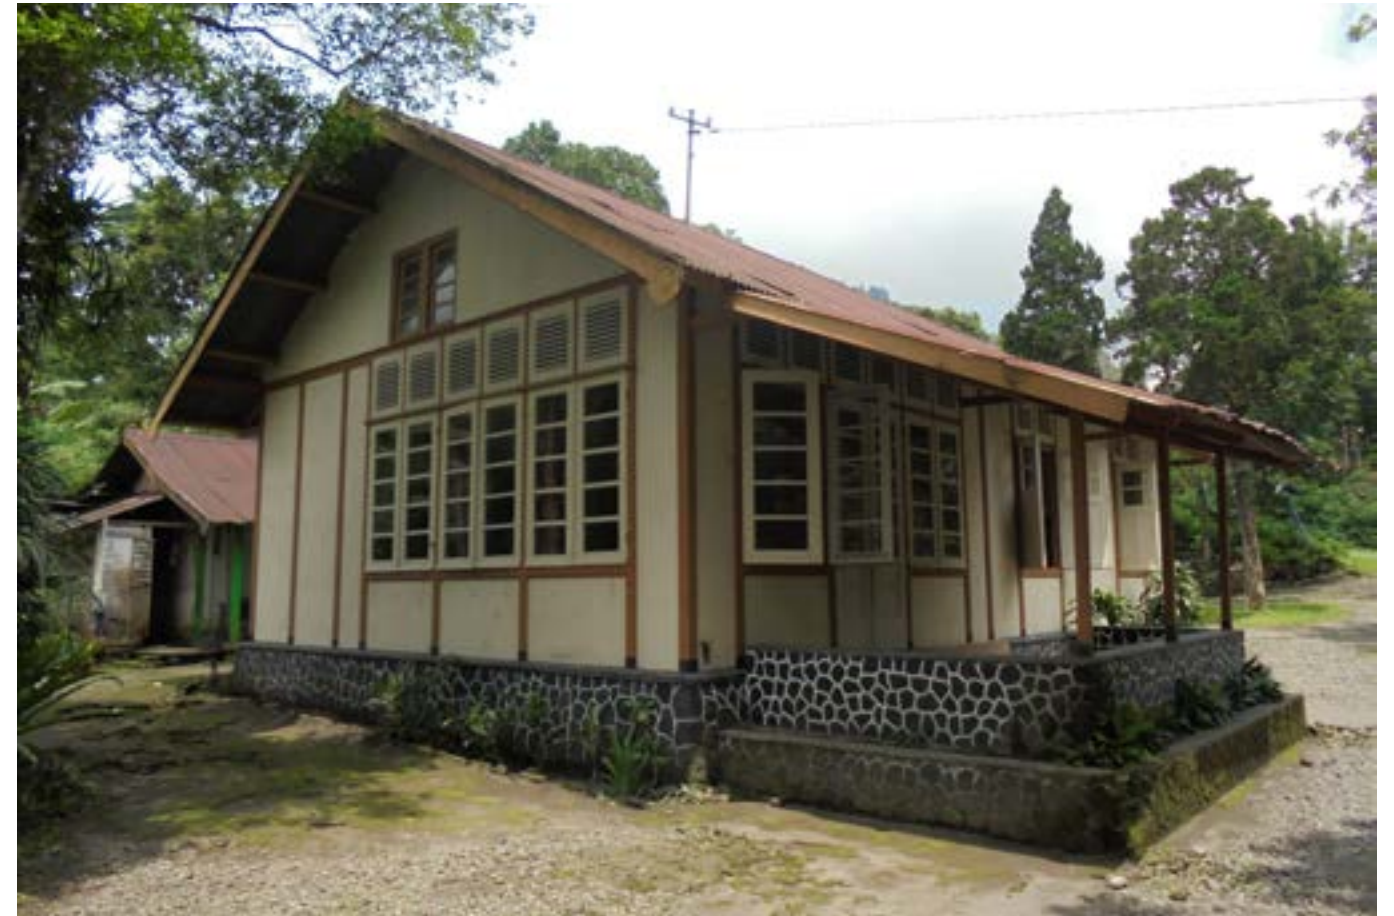
Bangunan Vila Mondesir  
Sumber: Dinas Kebudayaan DIY

Vila ini memiliki dua buah bangunan, yaitu bangunan utama dan bangunan tambahan. Bangunan utama, yang menghadap ke arah selatan, merupakan bangunan satu lantai. Menurut Ibu Sutrisno, bentuk luar bangunan dan tata ruangnya masih asli. Di dalam bangunan utama terdapat ruang tamu, tiga kamar tidur, dua kamar mandi, dan dapur. Atap bangunan berbentuk pelana dan ditutup dengan seng. Dindingnya terbuat dari papan kayu yang diperkuat dengan palang-palang. Dinding bagian luarnya dilapisi dengan batu kali setinggi setengah meter.

Vila Mondesir memiliki gaya *New Indies Style*. Ciri Eropa yang terdapat pada bangunan ini adalah dinding berkonstruksi *bearing wall* dari bahan kayu dan batu bata, yang diperkuat dengan kerangka kayu (*timber frame*). Sementara itu, adaptasi tropis ditunjukkan dengan kanopi, *tritisan*,

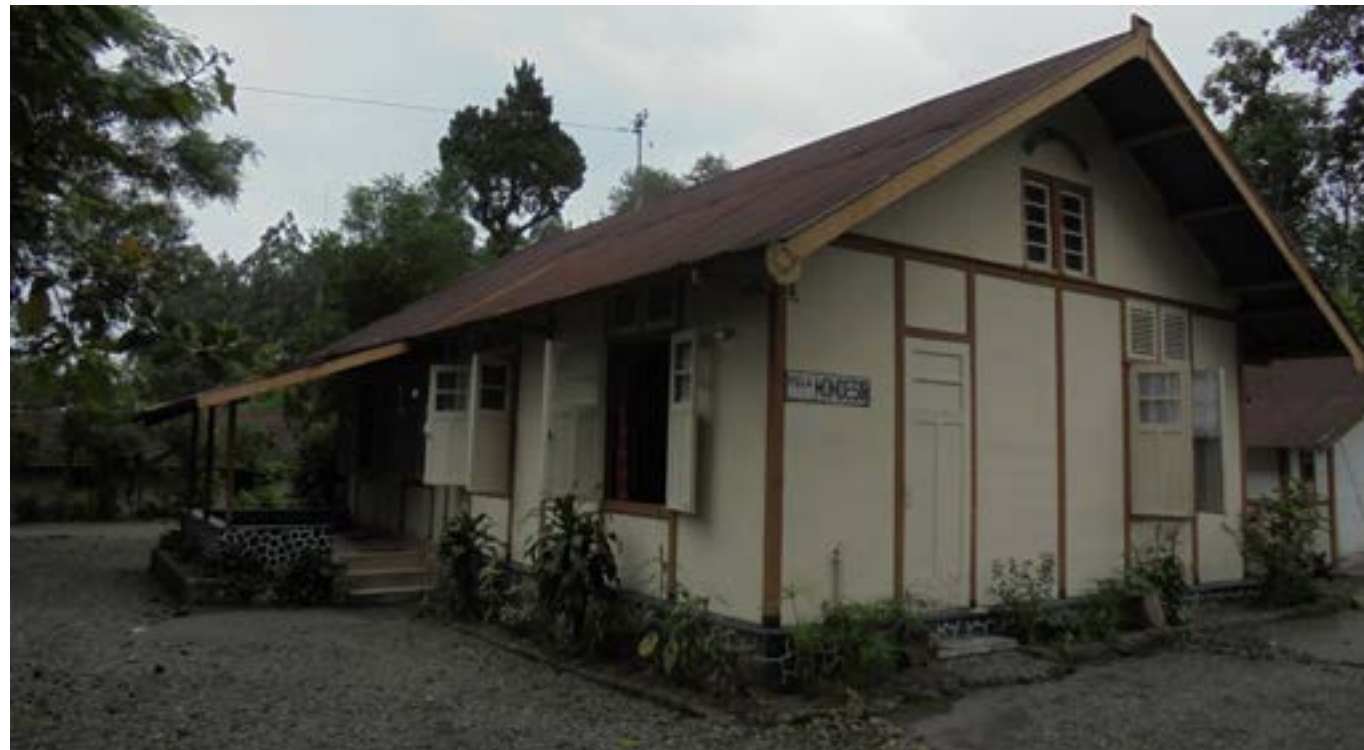
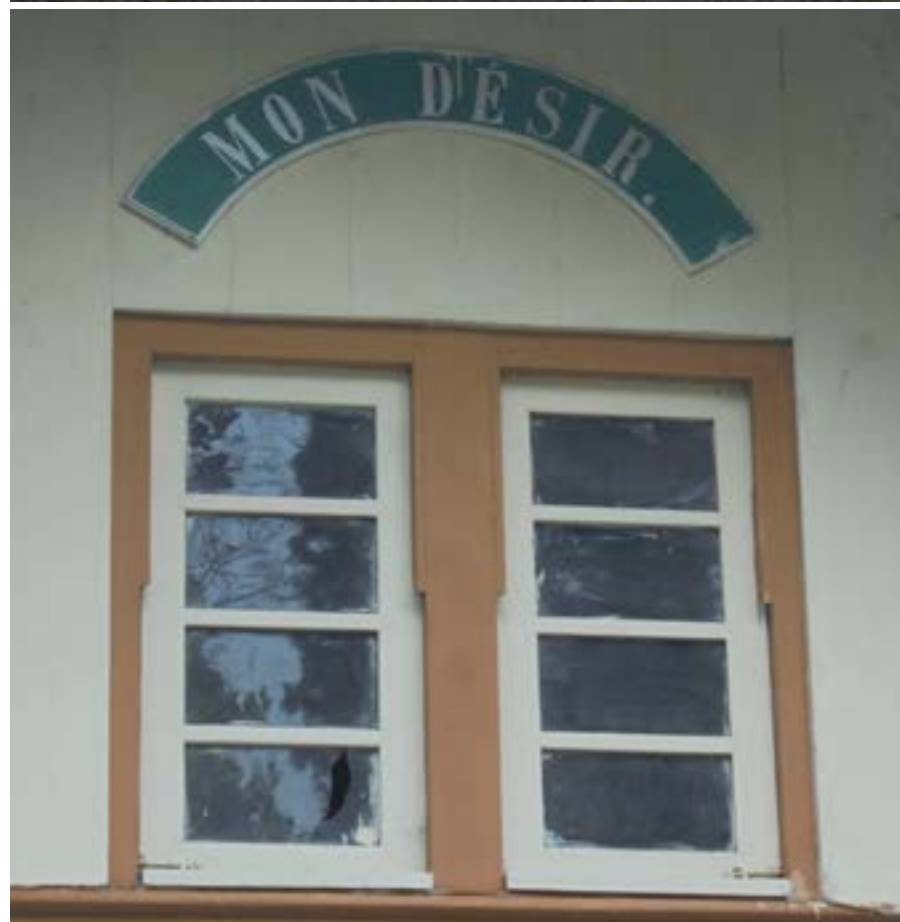
Atas  
Tampak samping Vila Mon Desir  
Bawah  
Tulisan Mon Desir di atas jendela Vila  
Mon Desir  
Sumber: Dinas Kebudayaan DIY

dan dinding bagian luar yang dilapisi dengan batu kali. Wisma ini memiliki elemen bangunan Art Deco, berupa lingkaran yang terletak pada pinggiran *gable*.

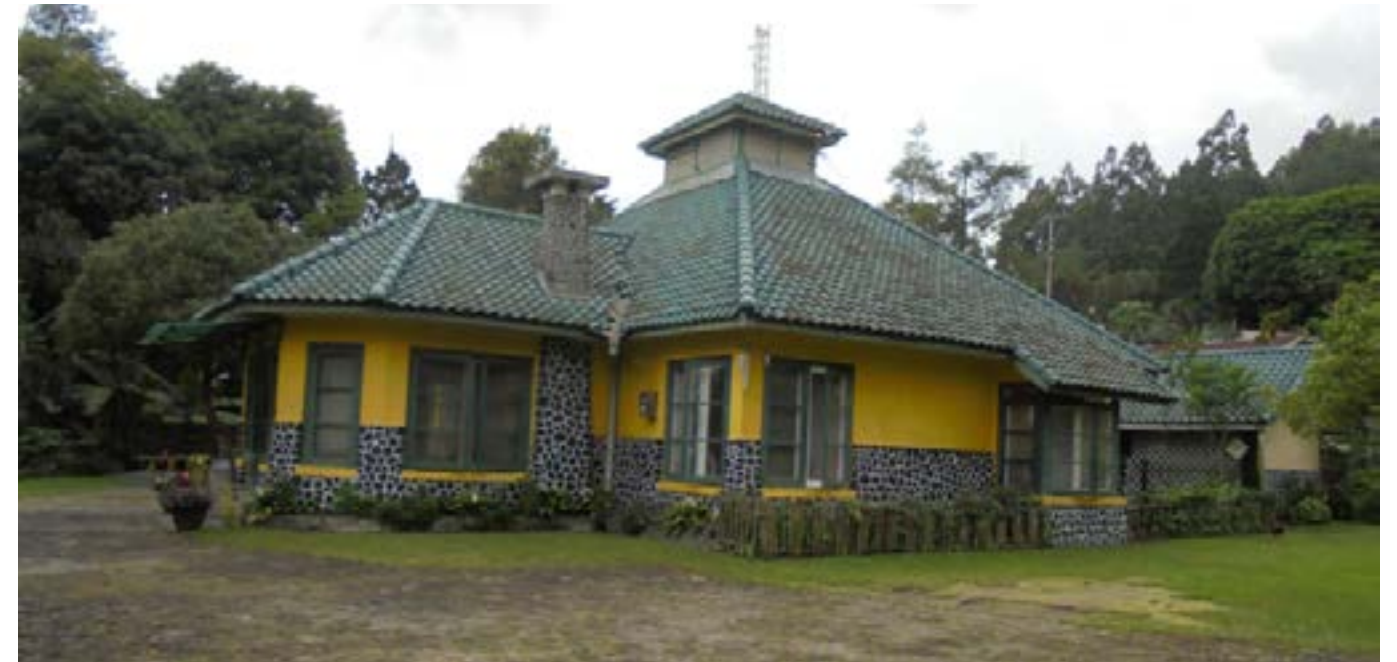
Bangunan Vila Sanggar 3B  
Sumber: Dinas Kebudayaan DIY

Vila Sanggar 3B, yang menghadap ke arah selatan, hanya memiliki sebuah bangunan dan berlantai satu. Bangunan tersebut terdiri atas tiga bagian, yaitu vila utama, kamar-kamar tambahan, dan garasi. Menurut Ibu Suratinem, bentuk luar bangunan maupun tata ruangnya masih asli. Atap vila utama berbentuk payung pada bagian depan dan perisai piramida (*pyramid hip roof*) di bagian belakangnya, dengan *lantern* pada puncaknya. Atap tersebut juga memiliki sebuah cerobong asap. Dindingnya terbuat dari batu bata dan dinding bagian luarnya dilapisi batu kali setinggi setengah hingga satu meter. Vila utama ini memiliki ruang tamu, tiga buah kamar tidur, dua buah kamar mandi, dan ruang makan. Pada ruang tamu, terdapat sebuah perapian, yang terbuat dari batu kali. Vila Sanggar 3B memiliki gaya *New Indies Style*. Ciri-ciri Eropa yang terdapat pada bangunan ini adalah perapian, cerobong asap, *lantern*, atap setengah hexagonal (atap payung), dan dinding yang dinding berkontruksi *bearing wall*. Sementara itu, adaptasi tropis ditunjukkan dengan permukaan atap yang luas dan dinding bagian luar yang dilapisi dengan batu kali. Wisma ini memiliki ornamen bergaya *Art Nouveau*, berupa motif sulur pada ubin di ruang tamu.
