# Ensiklopedia

*Arsitektur Indis / Kolonial  
di Daerah Istimewa Yogyakarta*

*Potensi Arsitektur Bangunan Indis / Kolonial*

# ENSIKLOPEDIA ARSITEKTUR INDIS / KOLONIAL DI DAERAH ISTIMEWA YOGYAKARTA

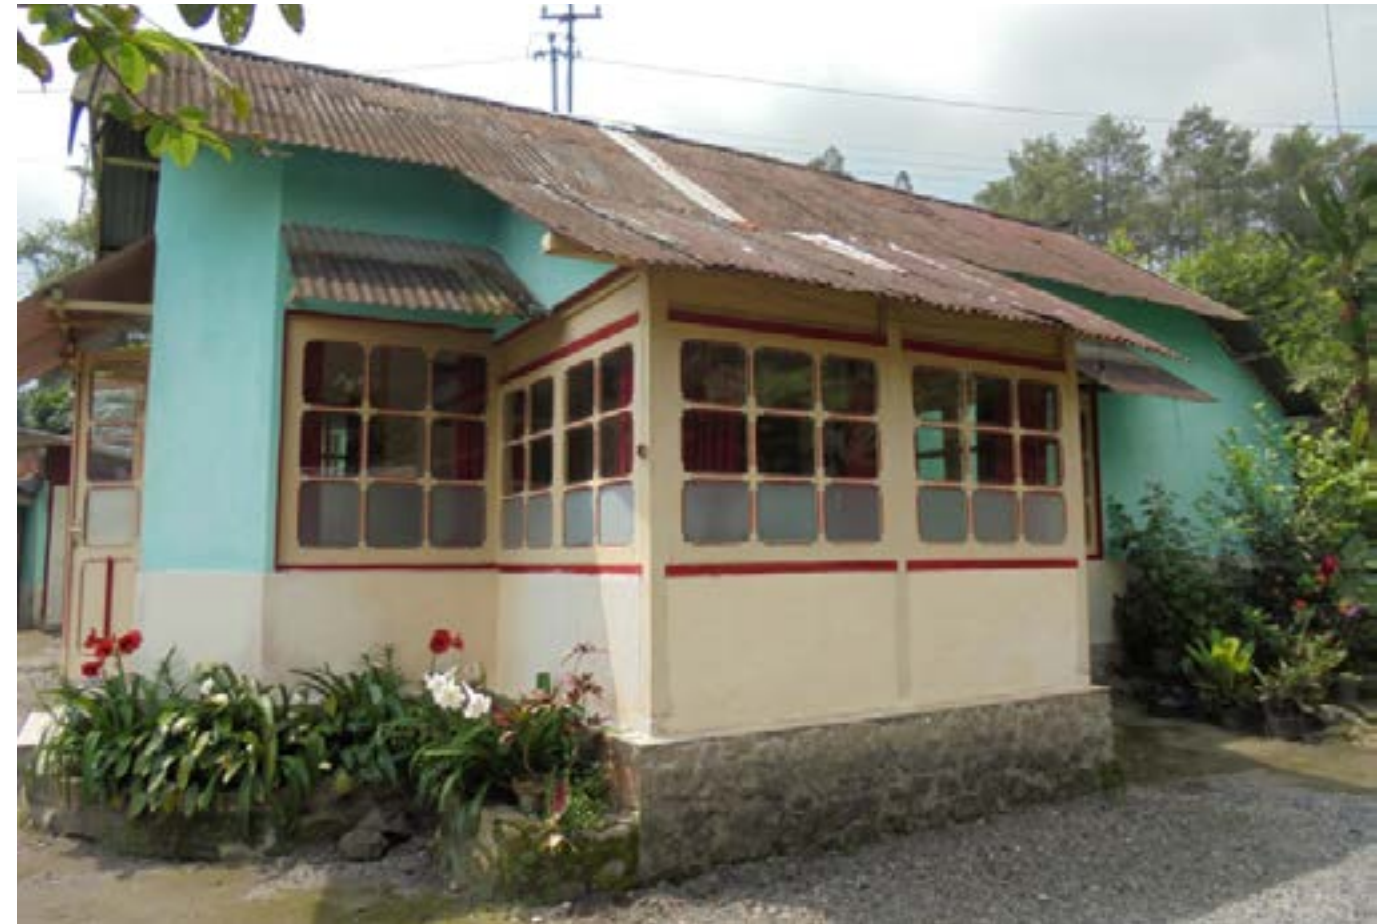
Tampak samping Vila Trijugo 2  
Sumber: Dinas Kebudayaan DIY

Vila ini mempunyai tiga bangunan, bangunan utama dan dua bangunan tambahan. Bangunan utama, yang menghadap ke arah selatan, merupakan bangunan lama yang tata ruang di dalamnya masih asli. Di dalam bangunan utama terdapat ruang tamu, tiga buah kamar tidur, kamar mandi, dan dapur (lihat Gambar No. 3.18.). Atap bangunan berbentuk atap pelana modifikasi dan terbuat dari seng. Dindingnya terbuat dari anyaman bambu tebal, yang ditutupi dengan tripleks. Pada beberapa bagian, dinding bangunan luar dilapisi dengan batu kali setinggi setengah meter. Di

Vila Trijugo 2 memiliki gaya *New Indies Style*. Ciri Eropa yang terdapat pada bangunan ini adalah dinding yang berkonstruksi *bearing wall*. Sementara itu, adaptasi tropis ditunjukkan dengan kanopi, *tritisan*, dinding yang terbuat dari anyaman bambu tebal dan ditutupi dengan *tripleks*, dan dinding bagian luar yang dilapisi dengan batu kali. Wisma ini memiliki ornamen bergaya *Art Deco*, berupa garis vertikal, yang terletak pintu dan jendela.

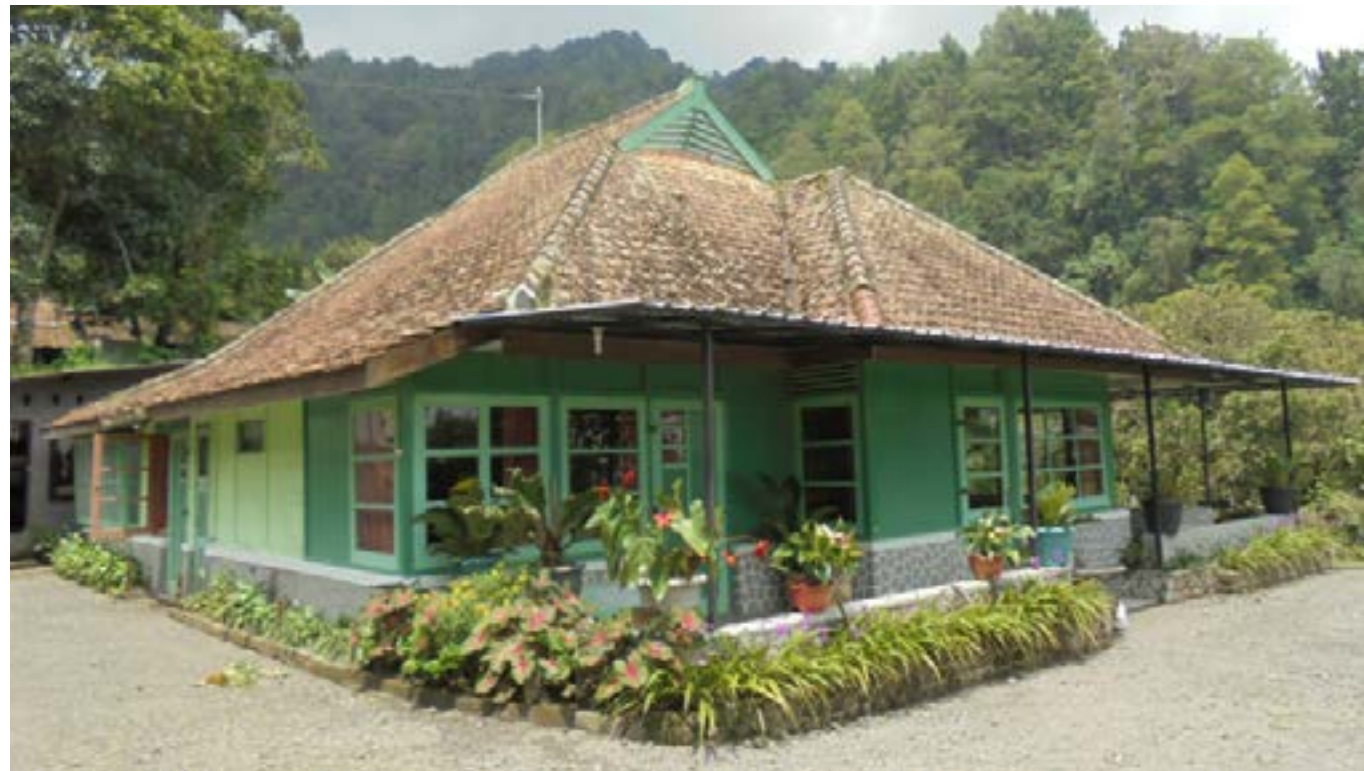
Menurut Ibu Yuti, Vila Setyawati, yang terletak di Jalan Wreksa, dibangun oleh Tuan Bim tahun 1936. Saat ini, vila tersebut dimiliki oleh drg. Setyawati dan disewakan untuk umum. Vila Setyawati juga memiliki gaya *New Indies Style*. Ciri-ciri Eropa yang terdapat pada bangunan ini adalah atap *dutch gable roof* modifikasi, dinding yang berkonstruksi *bearing wall* berbahan kayu. Sementara itu, adaptasi tropis ditunjukkan dengan dinding bagian luar yang dilapisi dengan batu kali dan teras pada sisi timur dan selatan vila.

Bangunan Vila Setyawati  
Sumber: Dinas Kebudayaan DIY

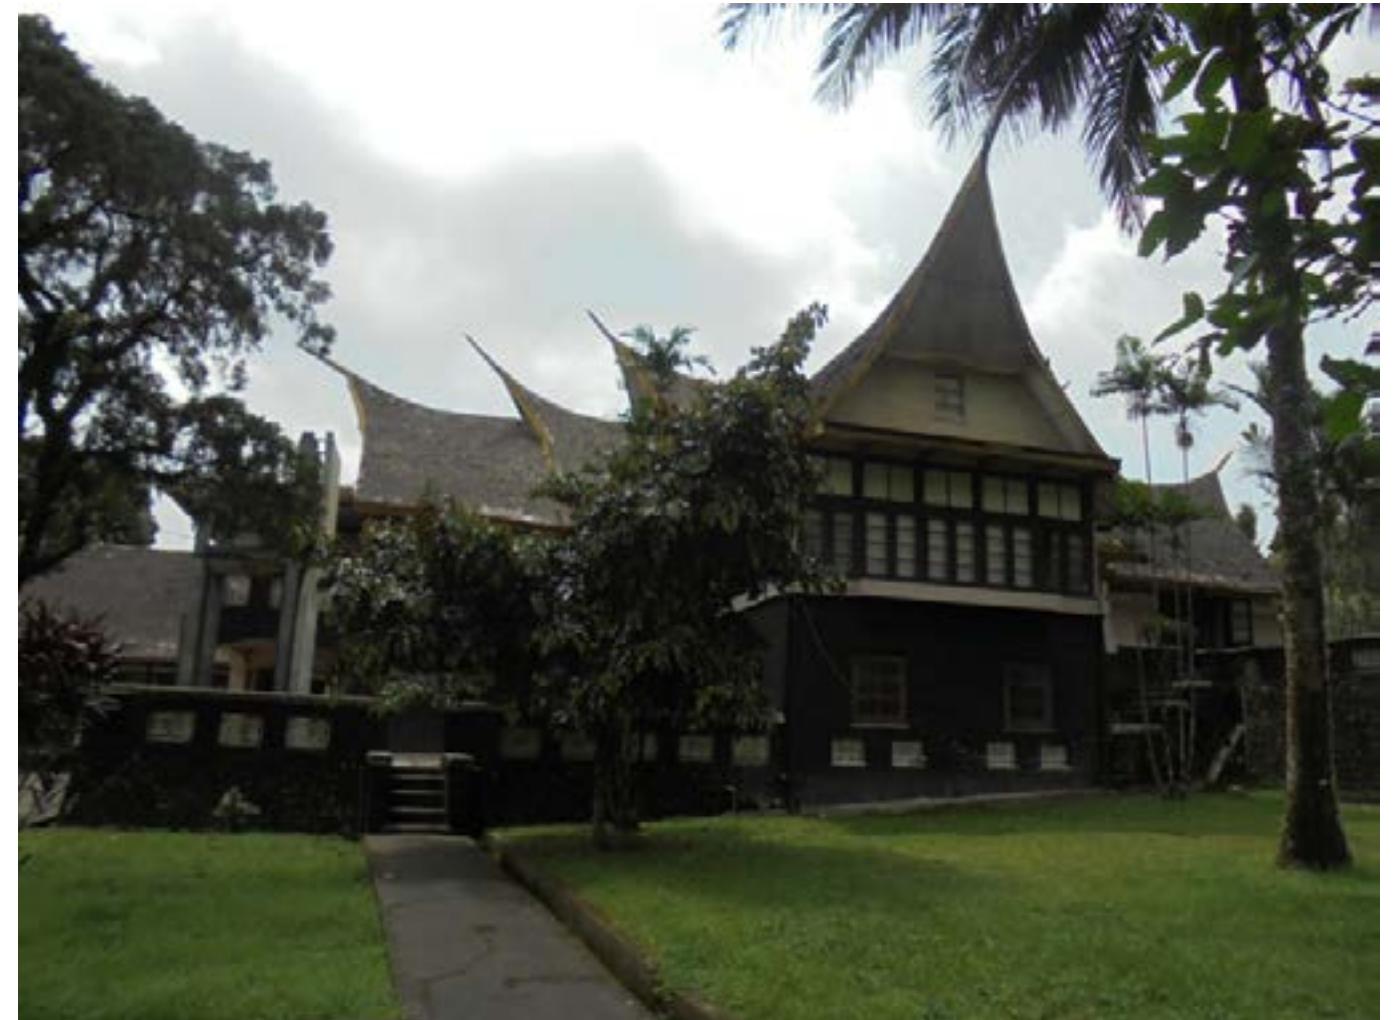
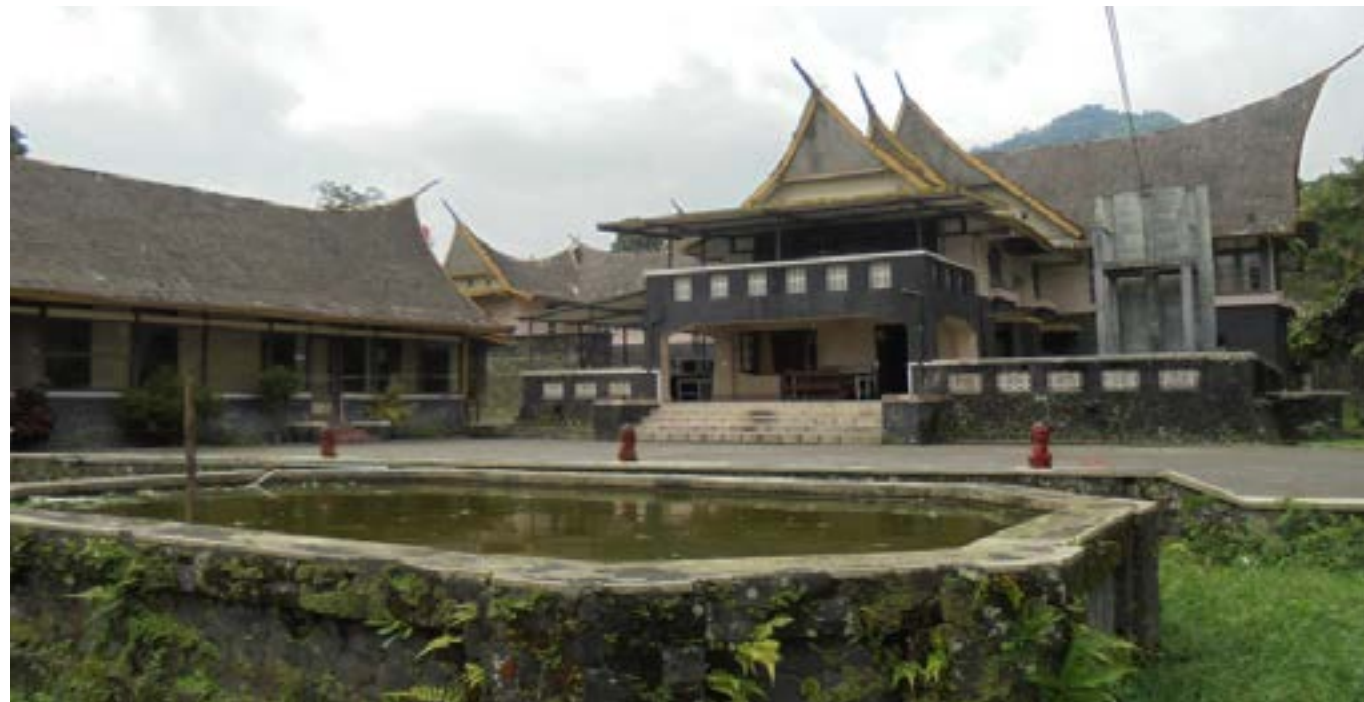
Bangunan Wisma Gajah Mada  
Sumber: Dinas Kebudayaan DIY

Menurut Dr. Ir. Arya Ronald, Dosen Jurusan Arsitektur FT UGM, Wisma Gajah Mada mengadopsi atap rumah tradisional Minangkabau, yang disebut dengan *bagonjong*. Namun, wisma tersebut tidak mengadopsi format arsitektur rumah tradisionalnya yang berbentuk rumah panggung. Selain itu, rumah adat Minangkabau hanya memiliki satu fungsi, sedangkan Wisma Gajah Mada tersebut memiliki beberapa buah bangunan, sehingga membentuk sebuah kompleks (Warta Gajah Mada, 17 Mei 2006).

Wisma Gajah Mada memiliki enam buah bangunan, yaitu sebuah bangunan (vila) utama dan lima buah bangunan tambahan. Bangunan tambahan yang terdapat di kompleks ini terbagi menjadi dua, yaitu bangunan tambahan asli dan bangunan tambahan baru. Wisma Gajah Mada memiliki empat buah bangunan tambahan asli dan sebuah bangunan tambahan baru. Selain itu, tanah kompleks Wisma Gajah Mada berteras, semakin selatan semakin rendah. Kondisi tersebut menyebabkan sebaran bangunan dalam kompleks Wisma Gajah Mada ada yang lebih tinggi dari yang lainnya.

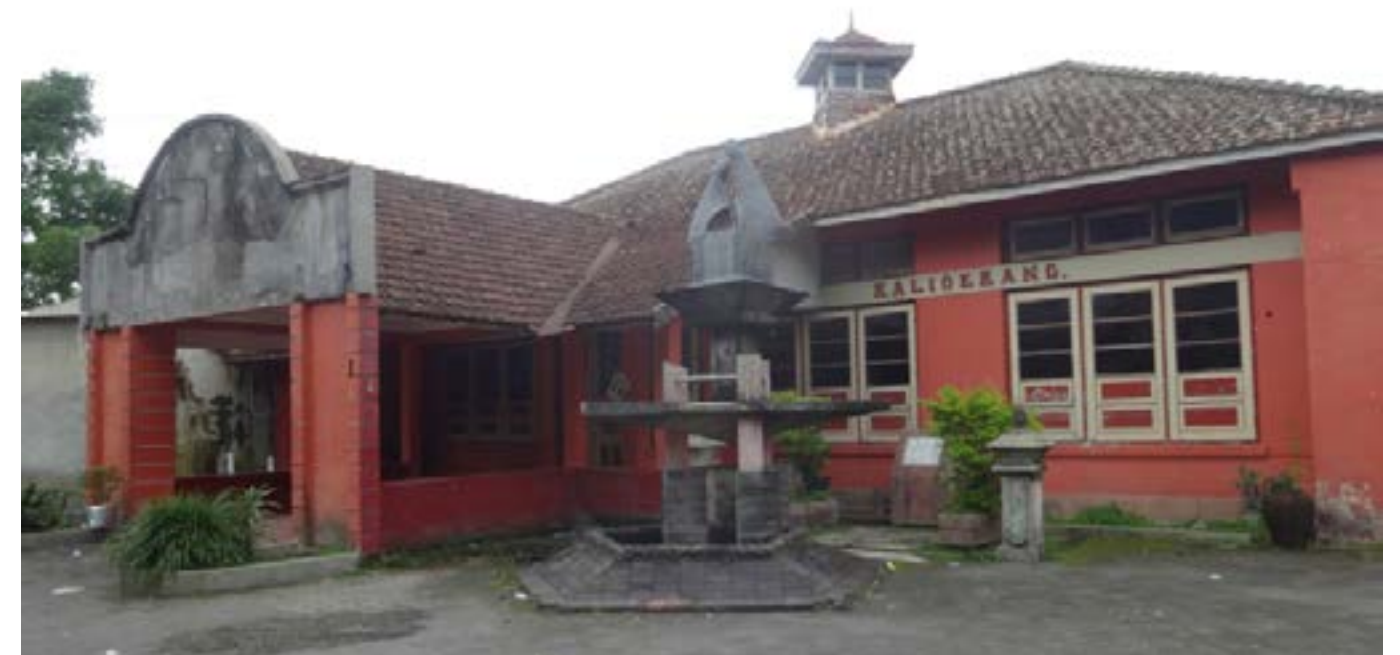
Bangunan utama Wisma Kaliurang terletak di sisi timur, dibangun sekitar tahun 1931. Bangunan utama ini merupakan bangunan utama Hotel Leh Meyer. Denahnya tidak banyak mengalami perubahan, terdiri atas lobi, ruang makan, kamar mandi, gudang, dan dapur. Bangunan utama tersebut memiliki atap perisai dengan penutup genting, dan mempunyai *lantern*. Fasad bangunan

Wisma Kaliurang  
Sumber: Dinas Kebudayaan DIY

sudah tidak asli lagi, kini diberi tambahan kanopi. Ubin lobi sudah diganti total, namun di ruangan lain masih asli. Ruang makan mempunyai jendela kaca sehingga para tamu dapat melihat pemandangan, baik pemandangan alam ke arah kota Yogyakarta maupun ke taman hotel. Sementara itu, pada sisi barat bangunan utama terdapat sebuah tangga yang menghubungkan bangunan utama dengan bangunan tambahan yang asli. Tangga tersebut terbuat dari batu kali dan memiliki bekas kerangka kanopi. Sekarang tangga tersebut sudah tidak dapat digunakan lagi karena tertutup oleh bangunan baru.

Bangunan asli Wisma Kaliurang bergaya New Indies Style. Ciri-ciri elemen Eropa yang terdapat pada bangunan ini adalah lantern, pondasi bangunan dari batu kali, dan dinding berkonstruksi bearing wall dengan bahan bata. Sementara itu, adaptasi tropis ditunjukkan dengan atap berbentuk perisai, jendela yang lebar, dan dinding bagian luar yang dilapisi dengan batu kali. Selain itu, terdapat gaya dekorasi Art Deco, yang diterapkan pada jendela resepsionis.

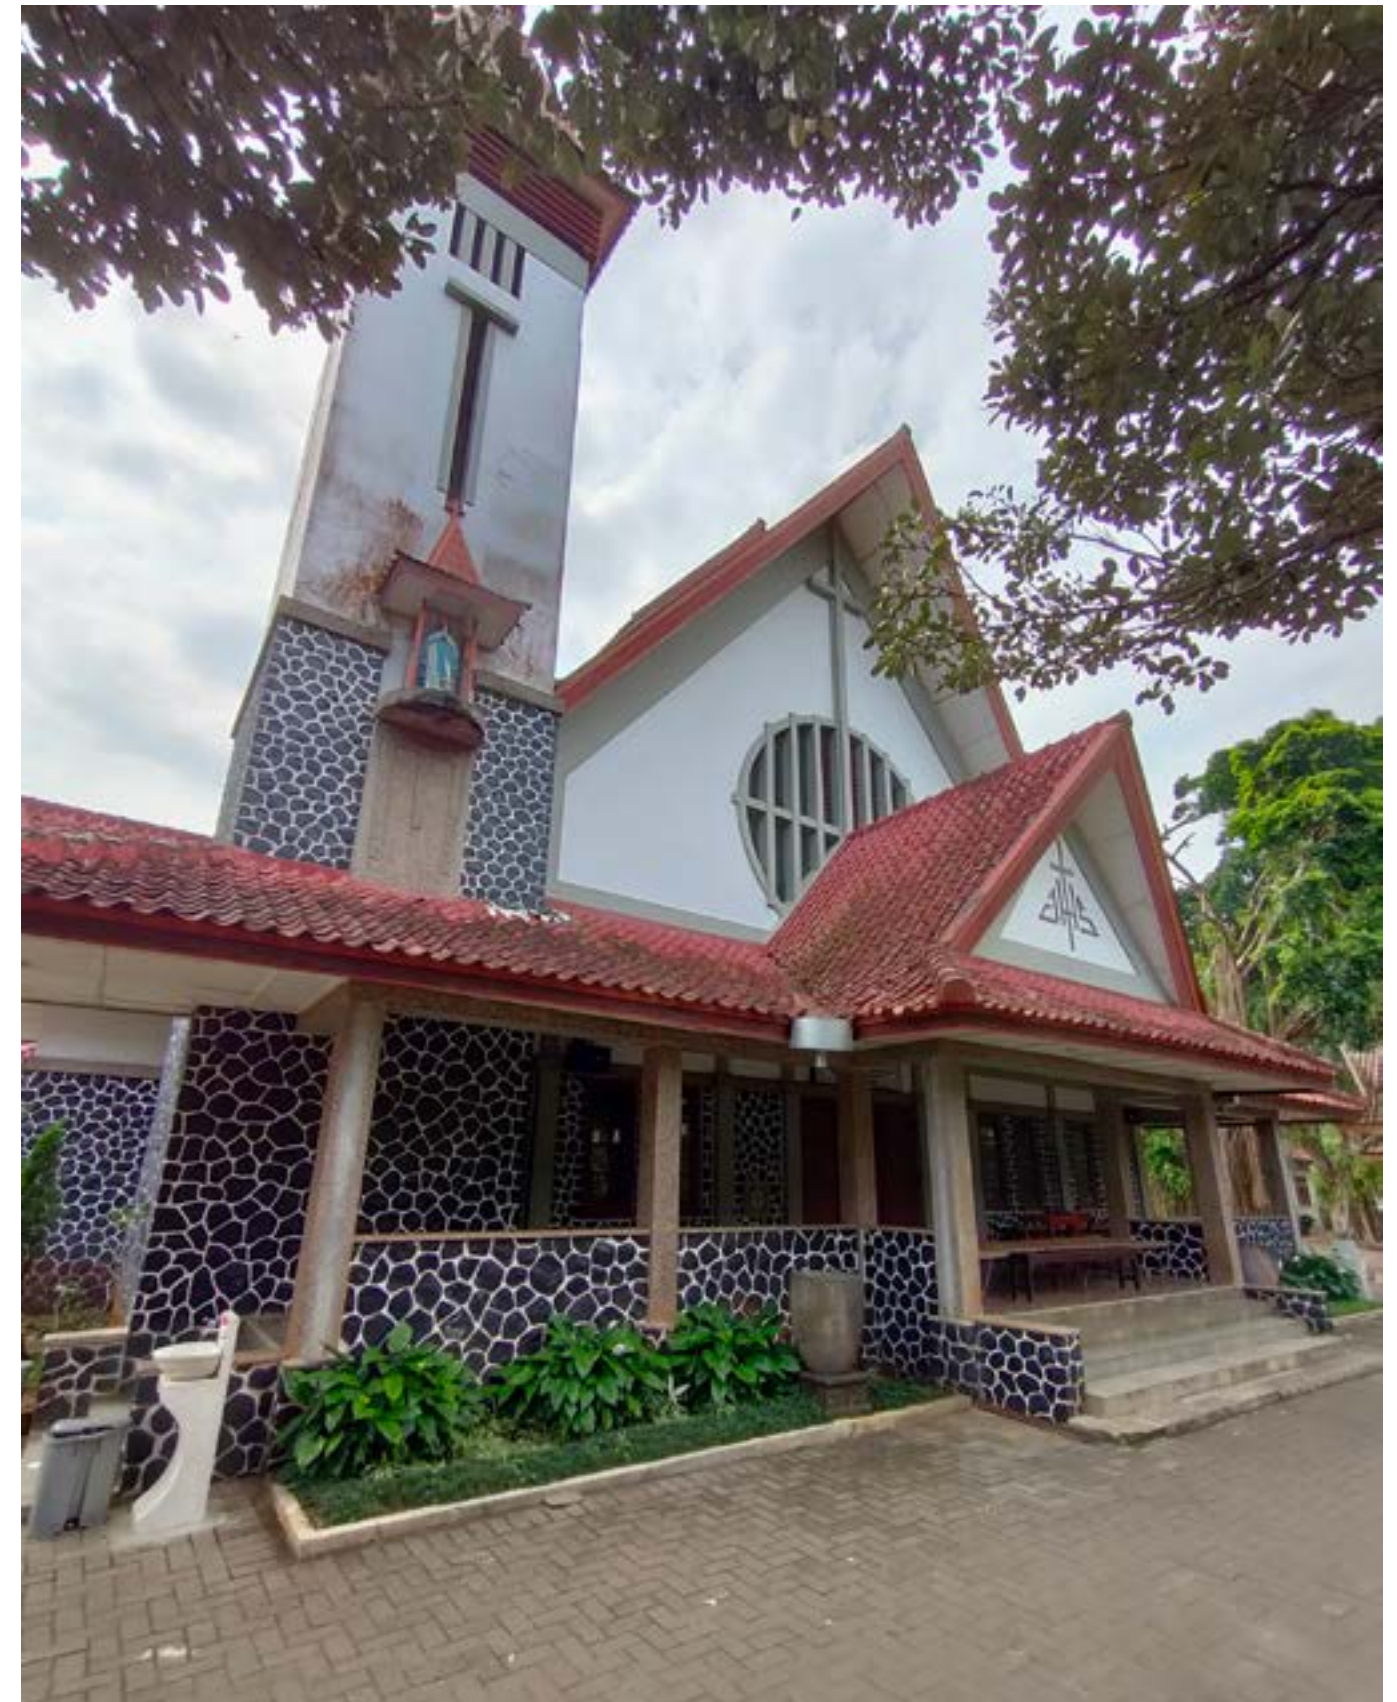
Gereja Santa Maria Lourdes  
Sumber: Dokumentasi Danang Indra Prayudha

Teras berukuran 15,23 m x 2,30 m, bagian tengah tepat di depan pintu utama lebih menjorok ke depan sampai tangga naik selebar 3,75 m. Bagian yang menjorok ke depan ini mempunyai atap tersendiri dan biasa disebut dengan porch atau kuncungan. Di bagian dinding fasad terdapat ornamen bentuk salib dan tulisan IHS (Iesus Hominis Salvator), yang artinya Tuhan Yesus penyelamat manusia. Lantai teras terdiri atas tegel abu-abu muka basah, berukuran 20 cm x 20 cm dengan kombinasi tegel warna merah.

Bagian depan teras dibatasi dengan tembok setinggi 67 cm, dan 6 buah pilar penyangga atap teras. Pilar berukuran 26 cm x 26 cm, terbuat dari bahan teraso kasar. Dinding tembok teras dan gerereja dihias dengan ornamen batu alam tempel. Di samping kanan teras gereja berdiri menara untuk lonceng gereja dengan atap berbentuk kerucut dan di bagian puncaknya terpasang salib. Menara ini berukuran 3,12 m x 12,98 m dengan tinggi 24,25 m. Dinding menara dihias dengan ornamen batu tempel dan pada dinding bagian depan dipasang patung Bunda Maria Lourdes. Tangga naik menuju menara ini terdapat di bagian dalam gedung gereja, yang sekaligus juga merupakan tangga naik menuju balkon. Dinding depan bangunan gereja dihias dengan ornamen batu alam tempel setinggi 225 cm dan di atas batu tempel terdapat lis selebar 16 cm, dari bahan teraso kasar. Pada dinding bagian atas pintu utama terdapat ventilasi berbentuk lingkaran dan tanda salib di atasnya. Pintu masuk utama menggunakan model kupu tarung atau pintu berdaun dua, menggunakan bahan dari kayu jati berukuran 246 cm x 225 cm. Di sebelah barat pintu utama terdapat ornamen semacam replika salib yang tembus sampai dinding bagian dalam. Di kanan kiri pintu utama terdapat jendela, sisi kanan (timur) terdapat 4 buah jendela dan di sisi kiri (barat) terdapat 2 buah jendela. Jendela-jendela tersebut berukuran sama yaitu 70 cm x 160 cm, dan ketinggian dari lantai 65 cm. Masing-masing jendela dipasang kaca dan teralis besi. Pada dinding depan bagian dalam, di kanan dan kiri pintu masuk utama terdapat kotak besi sebagai kotak persembahan, dan tempat air suci yang berupa bejana kecil dengan tanda salib di bagian atasnya, yang terbuat dari bahan marmer. Umat yang akan melaksanakan upacara peribadatan, sebelum masuk ke dalam gereja mengambil air suci dari bejana tersebut dengan tangan dan menandai diri dengan tanda salib. Akses menuju ke dalam gereja juga dapat melewati masing-masing dua buah pintu kayu berdaun satu yang berada di samping kanan dan kiri gereja. Pintu masuk tersebut masing-masing berukuran

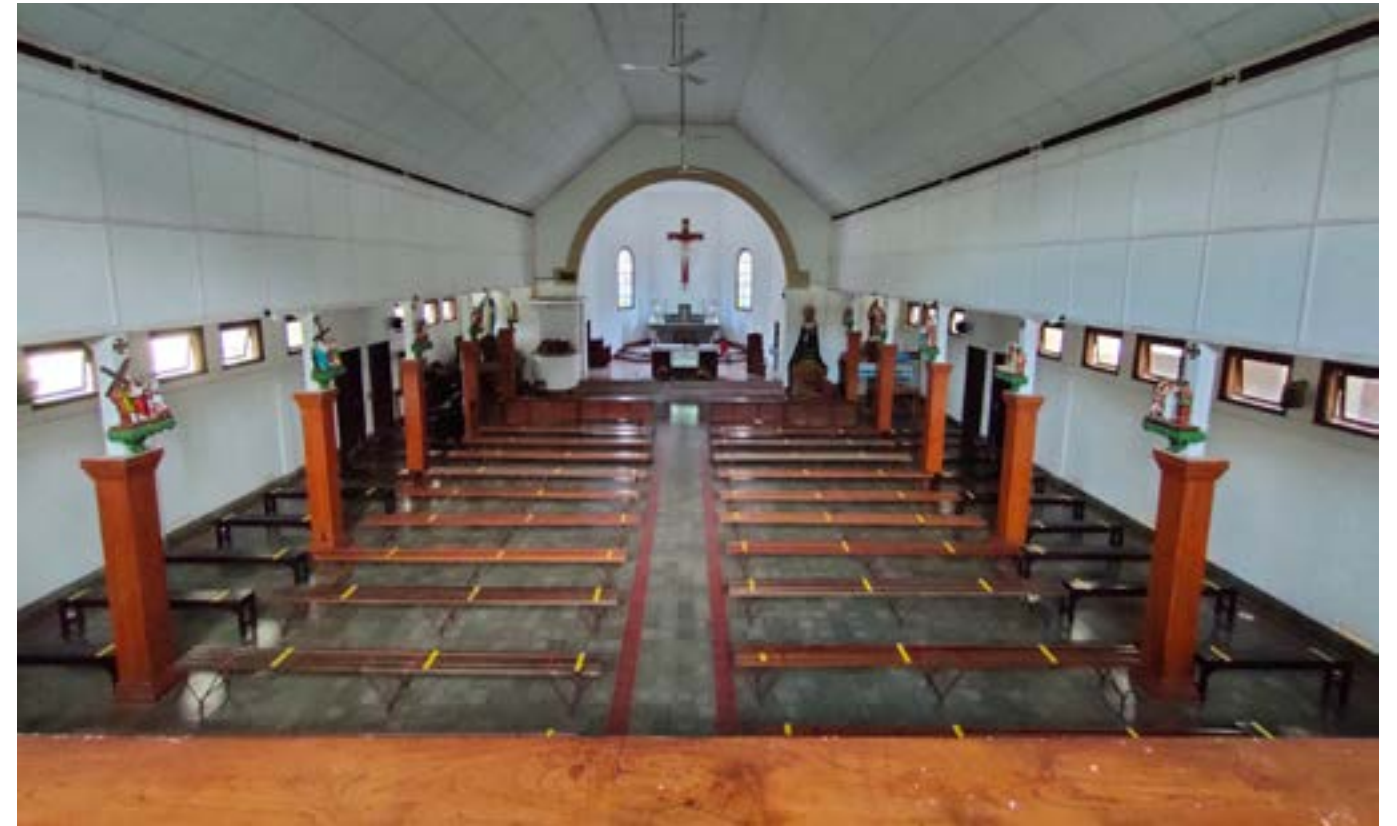
Bagian dalam Gereja Santa Maria Lourdes

Atap bangunan berbentuk kampung bertingkat satu, tingkatan atap dipisahkan oleh deretan ventilasi dari kusen kayu ditutup dengan kawat strimin. Model usuk menggunakan model ri gereh. Kerangka atap ditopang oleh kuda-kuda dari kayu. Ujung usuk menumpu pada molo, sedangkan pangkal usuk menumpu pada balandar kayu di atas tembok. Pangkal usuk ditutup lisplank dari papan kayu dicat warna biru. Atap menggunakan genteng dan bubungan model vlaam. Elemen pada atap bagian dalam berupa plafond eternit dicat warna putih dengan lis kayu sebagai ornamen. Pada bagian tengah atap, plafond dipasang mengikuti bentuk atap sehingga membentuk dome. Bentuk dome menunjukkan unsur artistik di bagian atap.

Secara teknis membuat ruangan menjadi lebih tinggi, sehingga memungkinkan sirkulasi udara menjadi lebih baik. Ruangan di dalam gedung gereja terbagi menjadi beberapa bagian, yaitu :

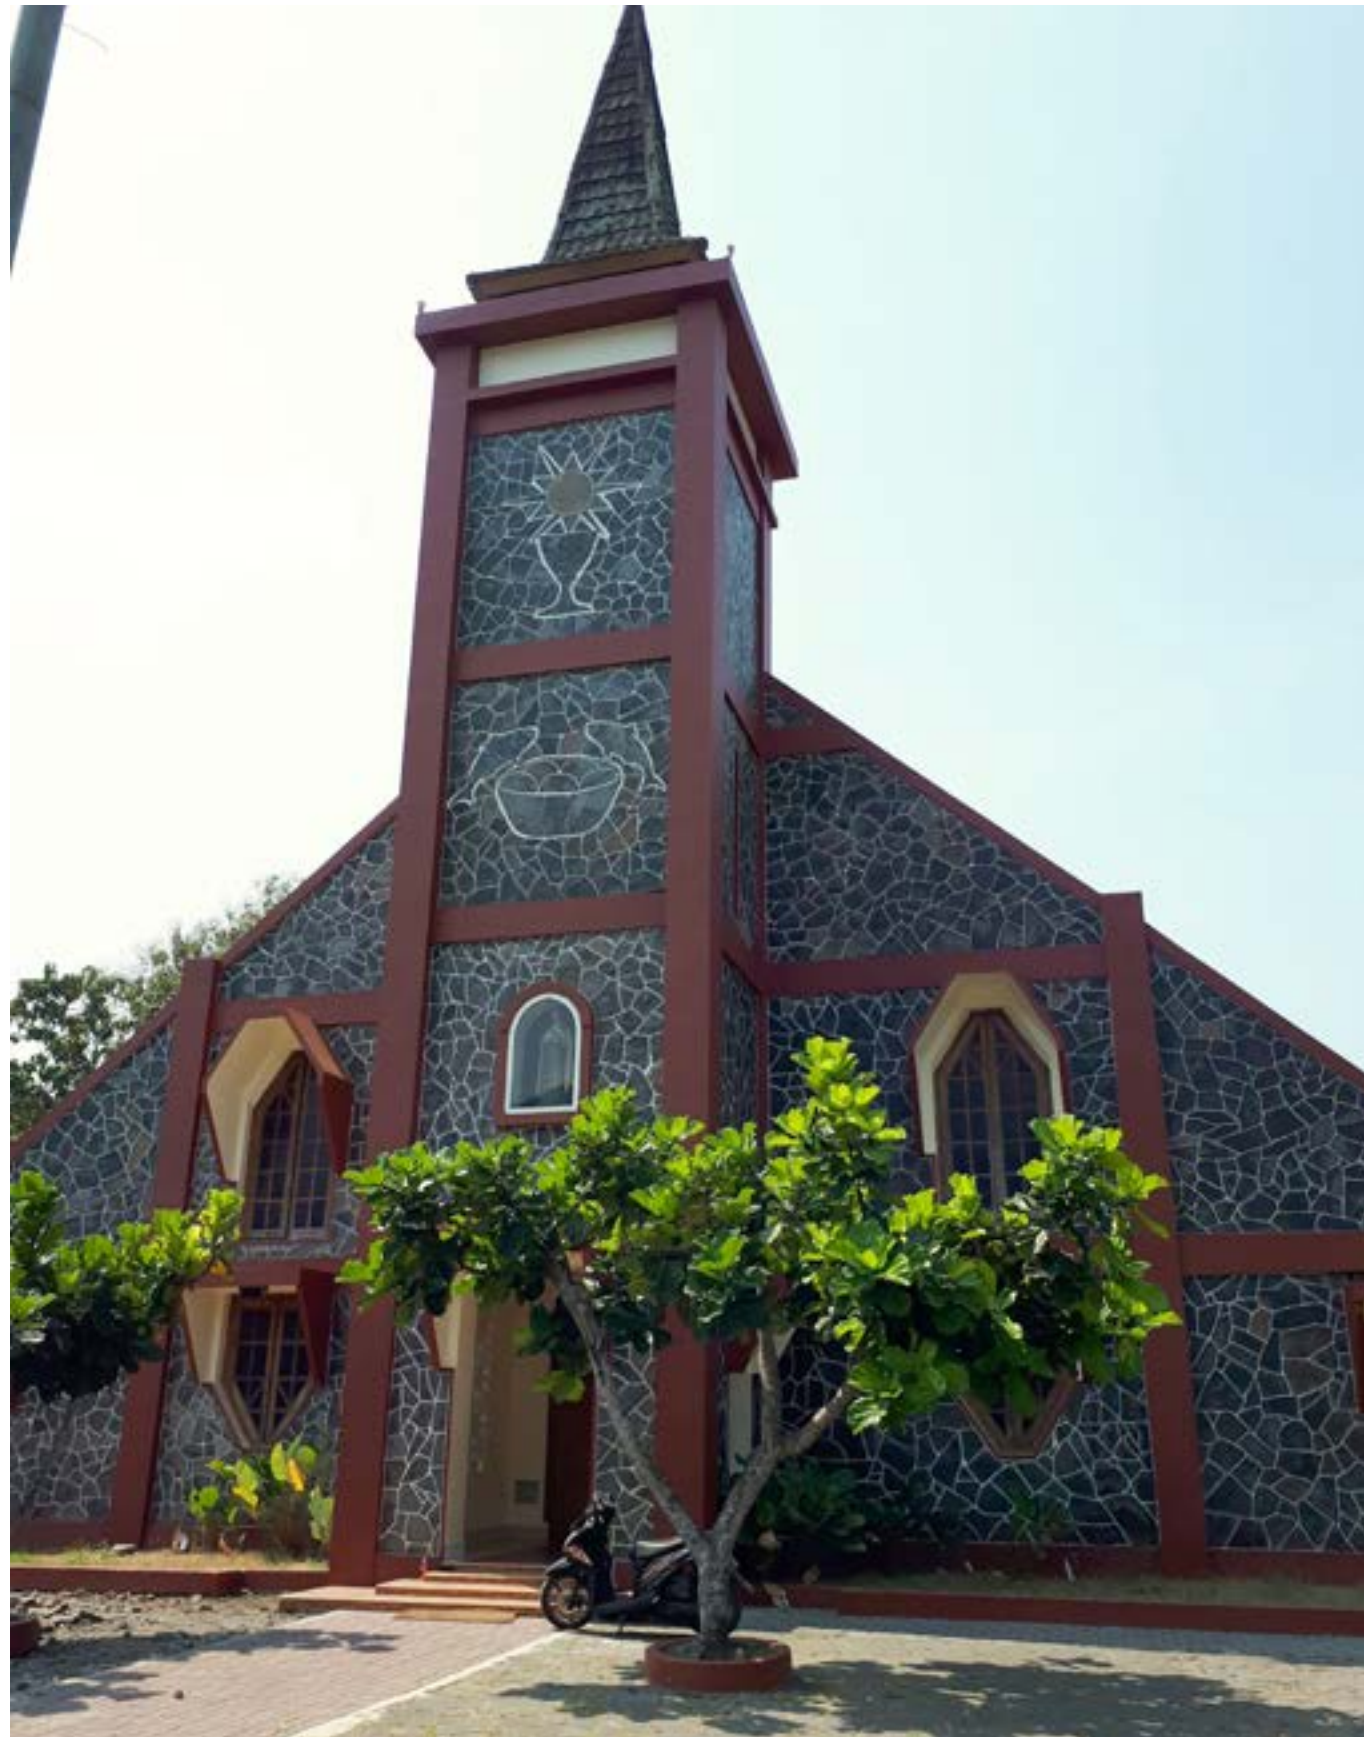
Pintu utama gereja terletak di ruang bagian bawah menara lonceng dengan lebar 1,5 m. Pintu memiliki dua daun pintu dengan badan pintu terbagi menjadi dua bagian. Daun pintu pada bagian atas berukuran lebih kecil daripada badan pintu.

Gereja Santa Theresia Lisieux  
Sumber: Dokumentasi Danang Indra Prayudha

Gereja dilengkapi jendela kaca yang berderet pada dinding sisi selatan dengan jumlah 14. Jendela tersebut berdaun satu dan dengan bukaan ke arah atas, serta dihiasi dengan ornamen geometris berupa garis-garis dan persegi. Pada bagian fasad juga terdapat jendela yang masing-masing berjajar di atas dan bawah. Jendela tersebut berbentuk segi enam yang saling berhadapan pada bagian sisi yang terpanjang. Jendela juga terdapat pada bagian belakang bangunan atau sisi timur bangunan gereja dengan dua jenis yaitu berdaun satu dan berdaun dua. Secara keseluruhan terdapat 19 jendela. Pada atap bagian panti imam, terdapat hiasan kemuncak berupa ayam jago. Bentuk semacam ini umum digunakan sebagai penunjuk arah mata angin yang disebut dengan windwijer atau windvaan.

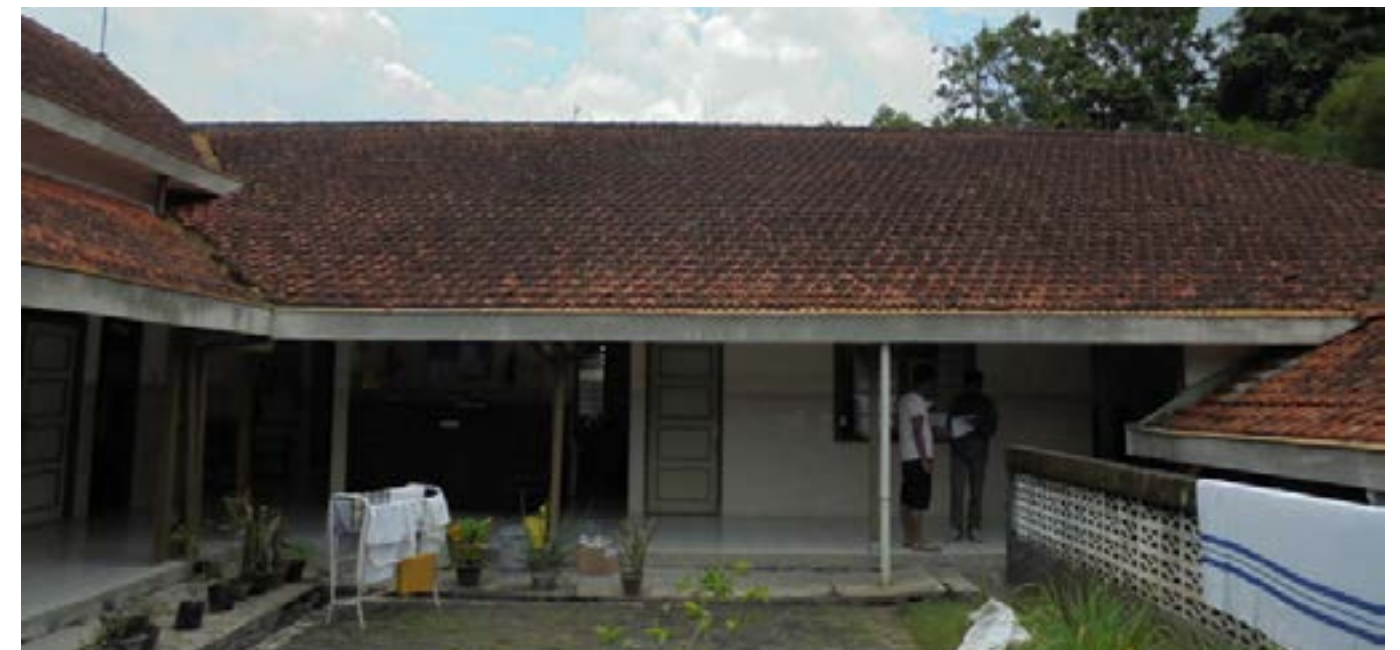
Ruang ini berada di bawah naungan atap limas yang membentuk denah persegi panjang yang memanjang dari utara-selatan. Bentuk atap limas menyisakan teritis di sisi timur yang difungsikan untuk selasar. Teritis tersebut ditopang oleh tiang-tiang kayu. Ruangan terletak pada batur berupa konstruksi batu tempel, sehingga berada pada permukaan yang lebih tinggi dari bangunan yang lain. Ruang perawatan menghadap ke arah timur yang berupa halaman.

Pada halaman tersebut terdapat patung Yesus yang dilindungi oleh rumah-rumahan kecil. Lantai ruangan tersebut telah dilapisi dengan tegel berwarna abu-abu. Sebagian besar ruang perawatan menggunakan jendela dua bukaan bertipe louver yang dilapisi dengan jendela dua bukaan yang berhias panel kaca. Di atas jendela tersebut terdapat bukaan atas berbentuk bujur sangkar dengan panel kaca ditengah kusen kayu, yang dapat dibuka secara horizontal ke arah dalam. Demikian halnya dengan pintu, pintu pada ruang tersebut berdaun dua dengan detail berupa panel-panel bujur sangkar pada badan pintu.

Ruang perawatan di Rumah Sakit Santo Yusup Boro

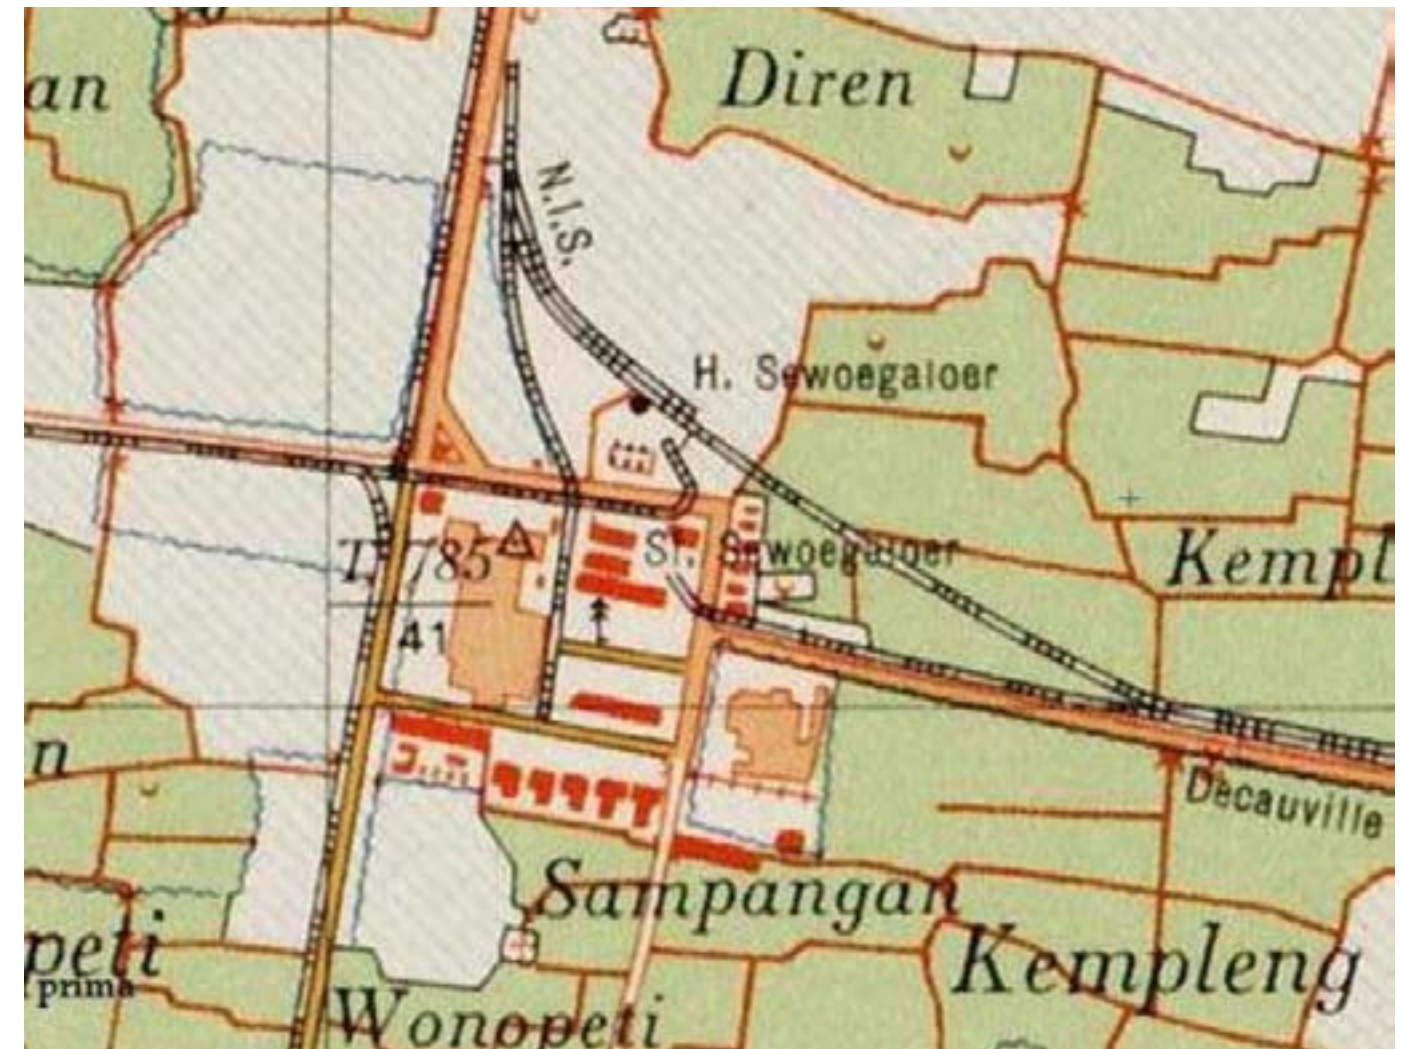
Peta lama memperlihatkan Kompleks PG Sewu Galur

Tahun 1883 terjadi kesepakatan mengenai sewa tanah untuk lokasi berdirinya Pabrik Gula Sewugalur. Untuk tanah seluas 5290 bau, pemilik pabrik gula harus membayar kepada Pakualam V sebanyak 200.000 gulden. Pabrik ini kemudian didirikan tahun 1889 Tahun 1930 terjadi malaise, yaitu kelesuan ekonomi dunia. Pasokan gula dunia melimpah berimbas pada anjloknya harga. Hal tersebut berdampak pada ditutupnya sembilan pabrik gula di Yogyakarta termasuk PG Sewugalur. Keberadaan kompleks bekas pabrik gula Sewu Galur dapat dilihat pada *Peta Topografische Diens 1935*. Peta tersebut memperlihatkan kompleks pabrik, perumahan, serta jaringan rel kereta api dan rel lori.

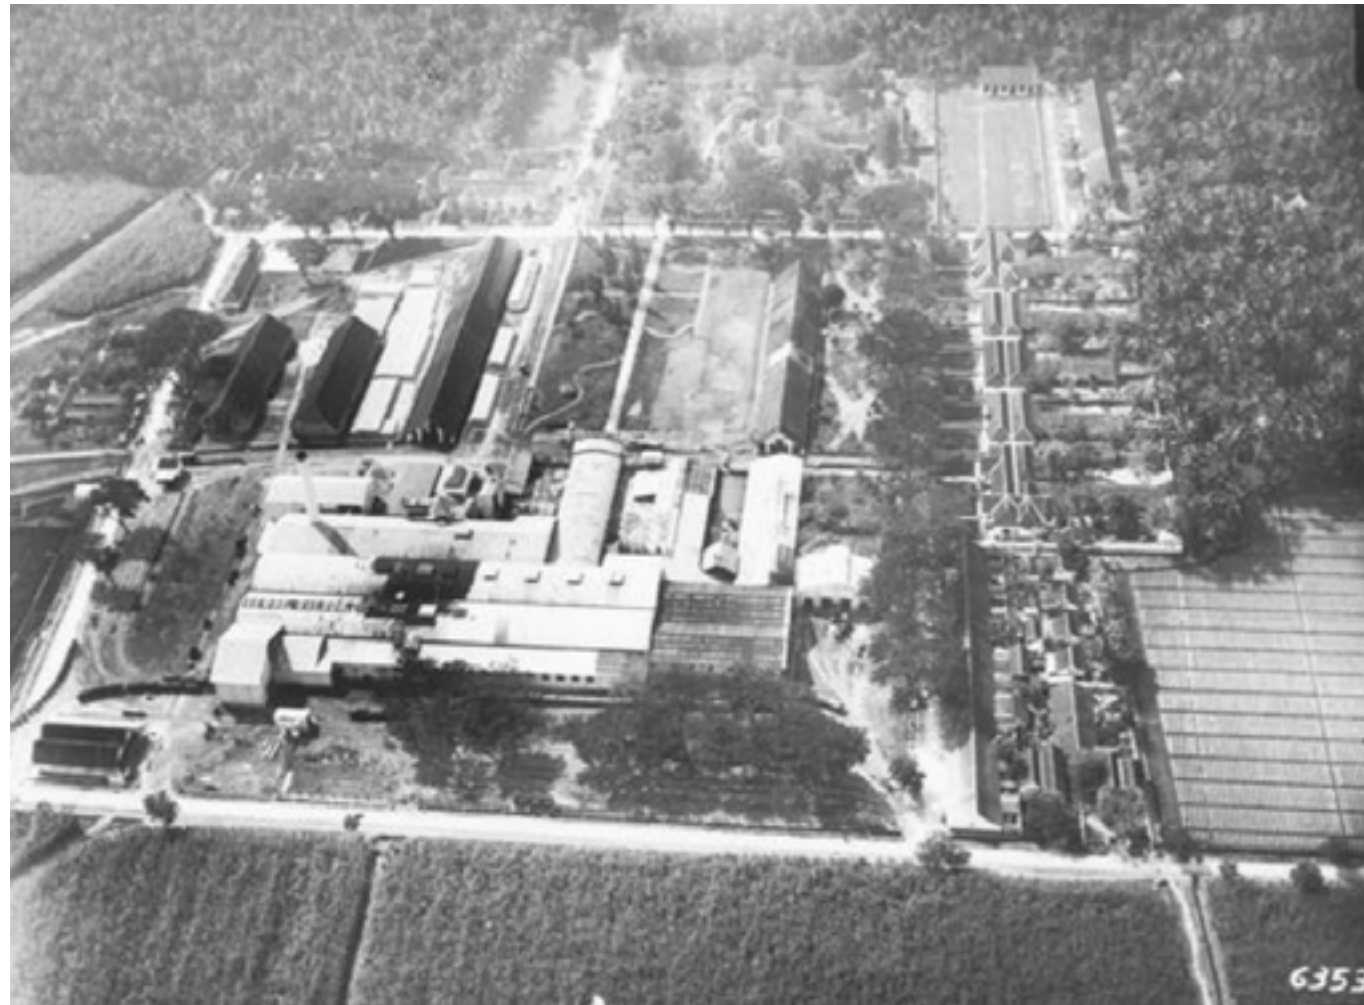
Foto lama memperlihatkan Kompleks PG Sewu Galur dari arah barat

Foto udara tahun 1920-an juga menunjukkan keberadaan kompleks Pabrik Gula Sewugalur. Foto dari arah barat ini memperlihatkan kompleks pabrik di tengah persawahan/perkebunan dan pekarangan penduduk.

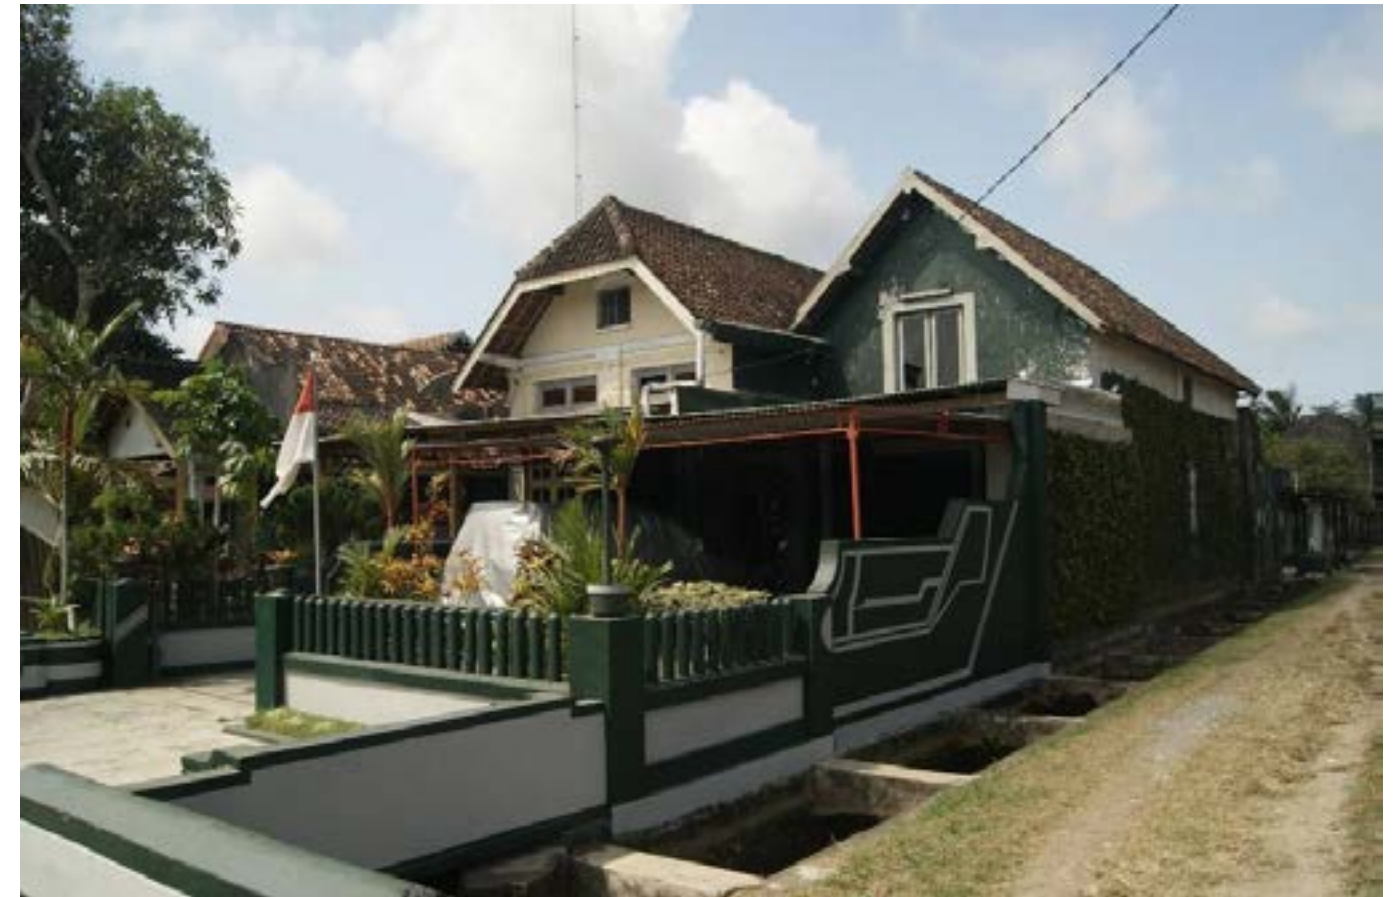
Rumah tinggal Abdul Gofur dan Abdul Muis  
Sumber: Dinas Kebudayaan DIY

dan terletak paling ujung selatan zona selatan. Fasad bangunannya terlihat menggunakan atap jerkin head serta adanya penggunaan *gable window*.

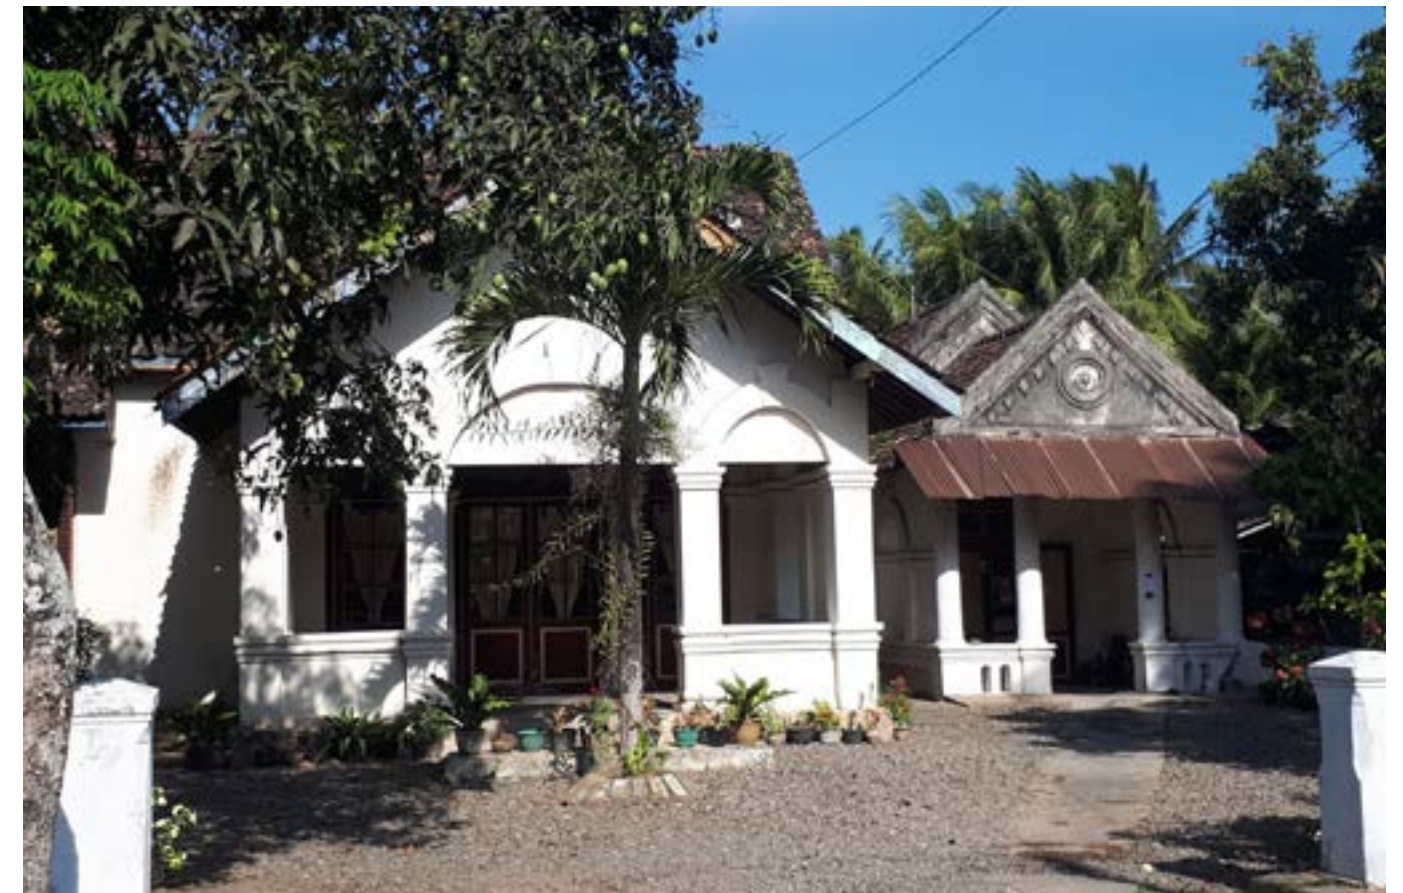
Rumah ini merupakan bagian dari kompleks Pabrik Gula Sewu Galur yang dilengkapi fasilitas seperti rumah-rumah tinggal/asrama, klinik, sekolah, gereja untuk karyawan PG Sewu Galur. Dahulu kawasan ini merupakan perumahan para pejabat pabrik gula yang dibangun sekitar tahun 1918. Kelengkapan perumahan ini antara lain ruang induk, kamar pembantu, kamar mandi, paviliun belakang.

Rumah Tinggal Sunar Tedjo  
Sumber: Dokumentasi Danang Indra Prayudha

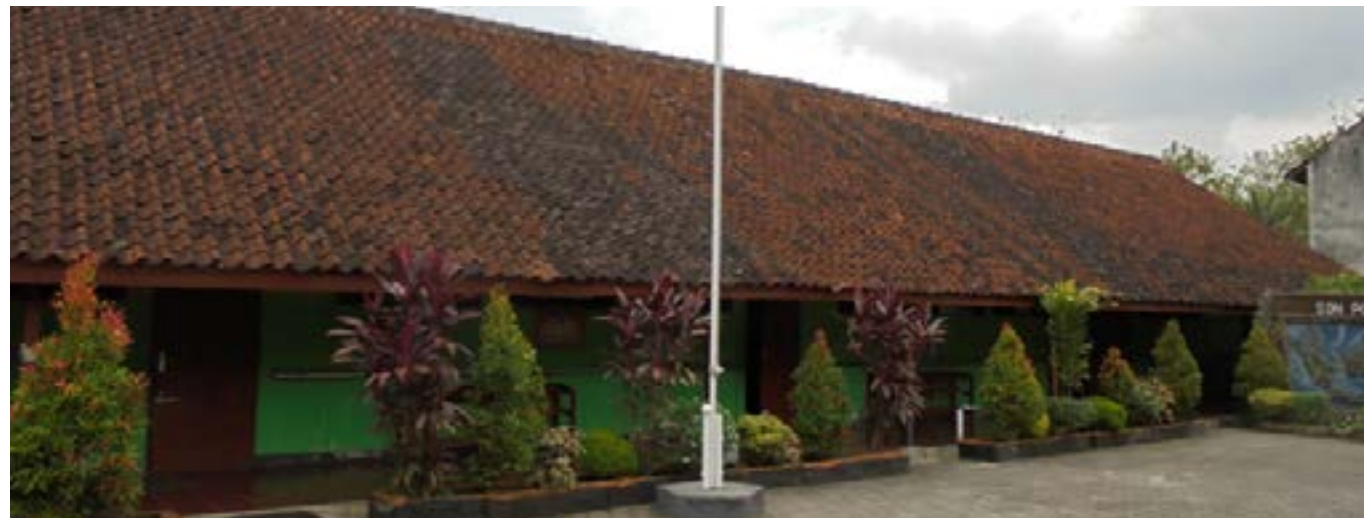
Sekolah Dasar (SD) Negeri Ponjong 1 terletak di Dusun Karangijo Kulon, Desa Ponjong, Kepanewon Ponjong, Kabupaten Gunungkidul. Sekolah ini didirikan tahun 1921 sebagai sekolah gubernemen. Bangunan SD Negeri Ponjong 1 berdenah persegi dengan atap kampung berpenutup genteng vlaam. Dinding menggunakan pasangan bata yang diplaster, sementara kerangka bangunan menggunakan besi. Di sisi utara bangunan terdapat selasar atau emper dengan tiang-tiang kayu.

Bangunan SD Negeri Ponjong 1  
Sumber: Dinas Kebudayaan DIY
